TRIBUNALE CIVILE DI PERUGIA
TERZA SEZIONE CIVILE
UFFICIO ESECUZIONI IMMOBILIARI
RELAZIONE DESCRITTIVA DEL CUSTODE
GIUDIZIARIO

nell'Es Imm. n. 64/2004 riunita alla Es. Imm. 151/07 + altre

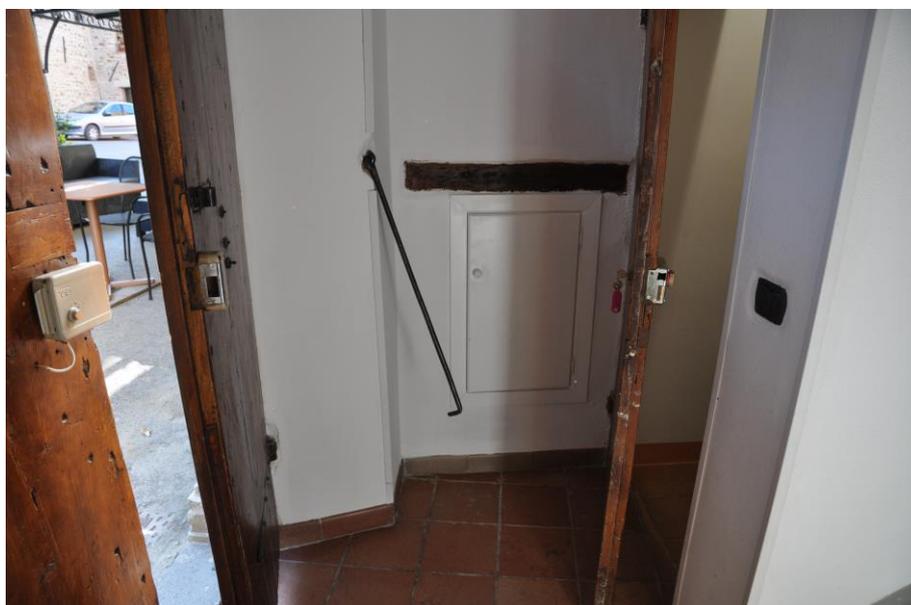
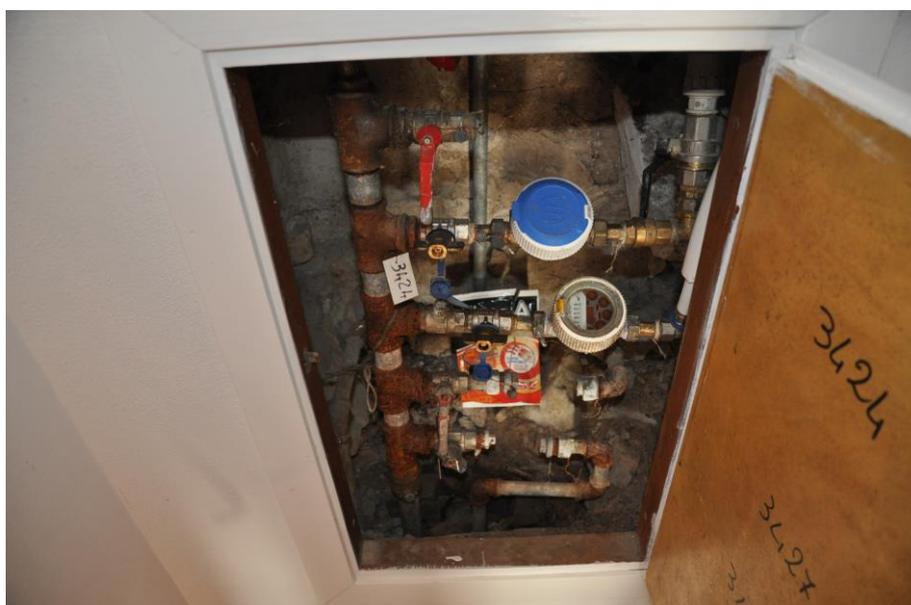
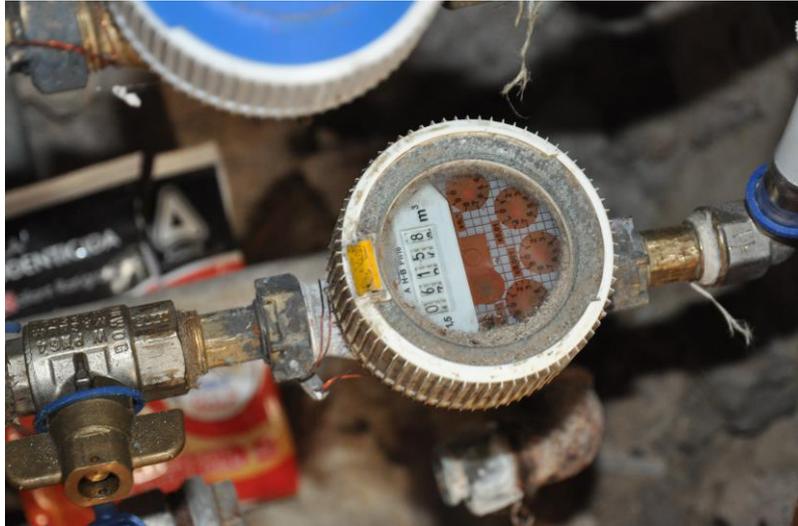
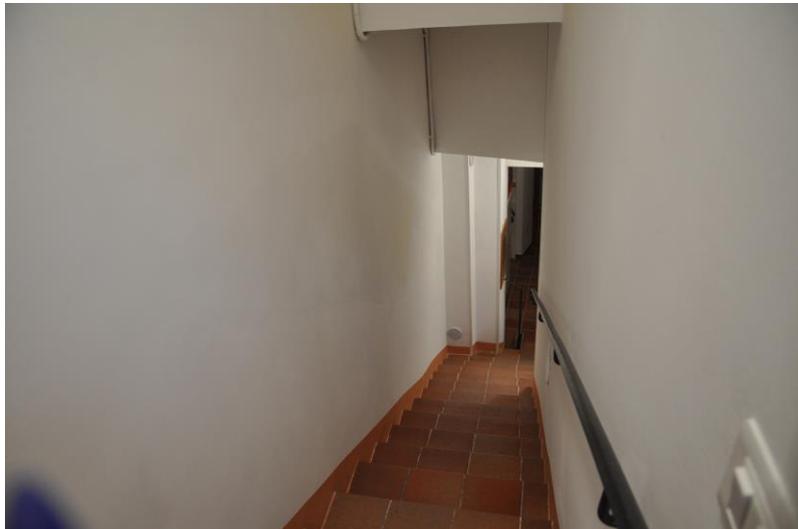
1) l'adduzione principale di acqua pubblica ad uso domestico è comune per le tre u.i., come il contatore posto nel pianerottolo al piano terra del civico 7, dal quale diparte la tubazione internamente alla parete delle scale interne e incassata sulle murature o a pavimento fino al garage;

L'u.i. abitativa oggetto di vendita presenta la linea di adduzione di acqua pubblica ad uso domestico comprensiva di unico contatore, comune con altre u.i., ubicata su parti comuni, mentre per il sistema addolcitore, su proprietà di Terzi. In definitiva, la linea di adduzione di acqua pubblica ad uso domestico, il contatore ed il sistema addolcitore sono da considerarsi comuni ad altre u.i. non funzionalmente autonomi, il tutto come descritto nella relazione del Custode Giudiziario.

L'u.i. abitativa oggetto di vendita presenta la linea di adduzione di acqua pubblica ad uso domestico comprensiva di unico contatore così come l'impianto di addolcitore, risultano comuni con altre u.i. ed ubicati su parti di proprietà di Terzi, quindi da considerare non perfettamente autonomi, il tutto come descritto nella relazione del Custode Giudiziario.

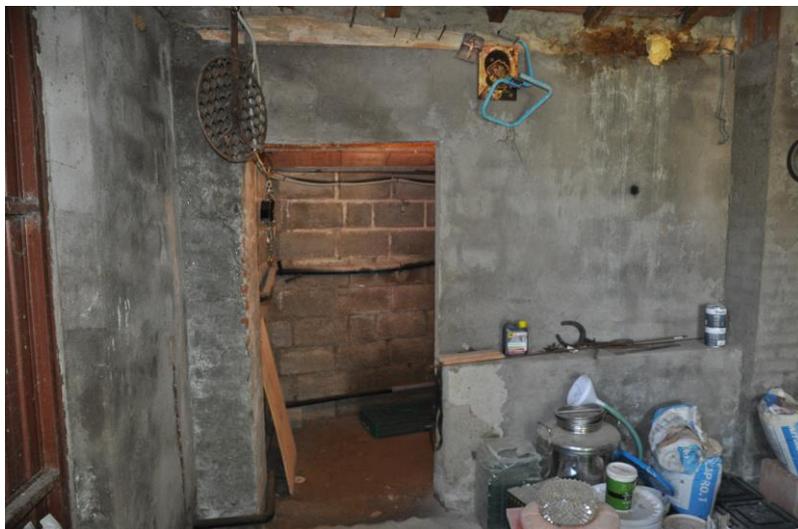
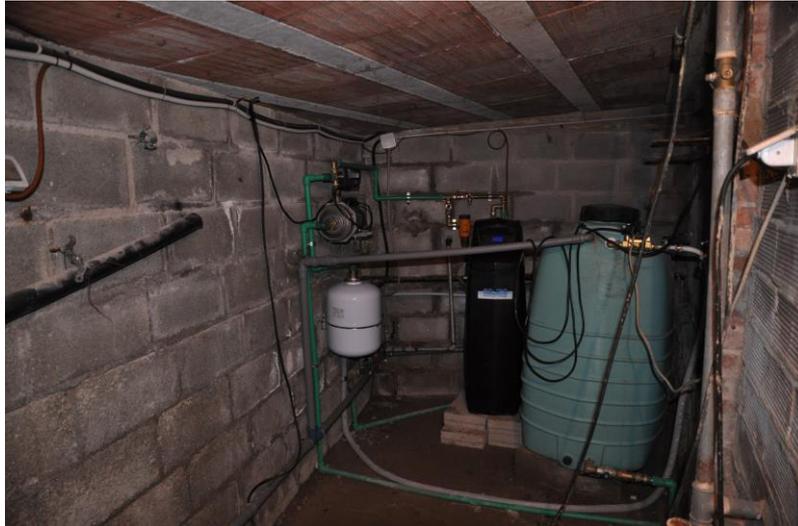
2) all'interno del garage è posto l'impianto addolcitore, rappresentato da una cisterna di primo accumulo e dall'addolcitore per la depurazione;

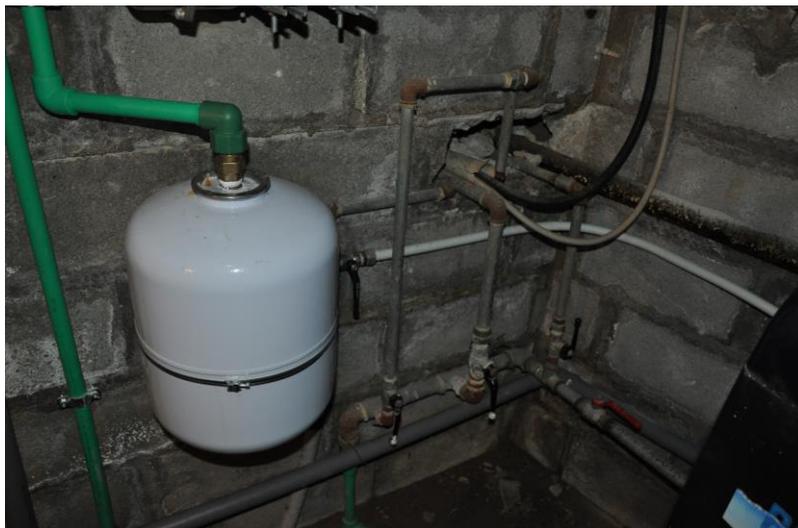
3) dallo stesso impianto, dopo la depurazione, con l'ausilio dell'autoclave, le tubazioni si diramano autonomamente alle singole u.i.;
