**Tribunale di Terni**  
**PROCEDURA DI ESECUZIONE IMMOBILIARE**

**RAPPORTO DI VALUTAZIONE**  
**Lotto UNICO**  
**APPARTAMENTO DI TIPO CIVILE**

**Bene:** Via della Repubblica n. 1 - San Gemini (TR) - 05029

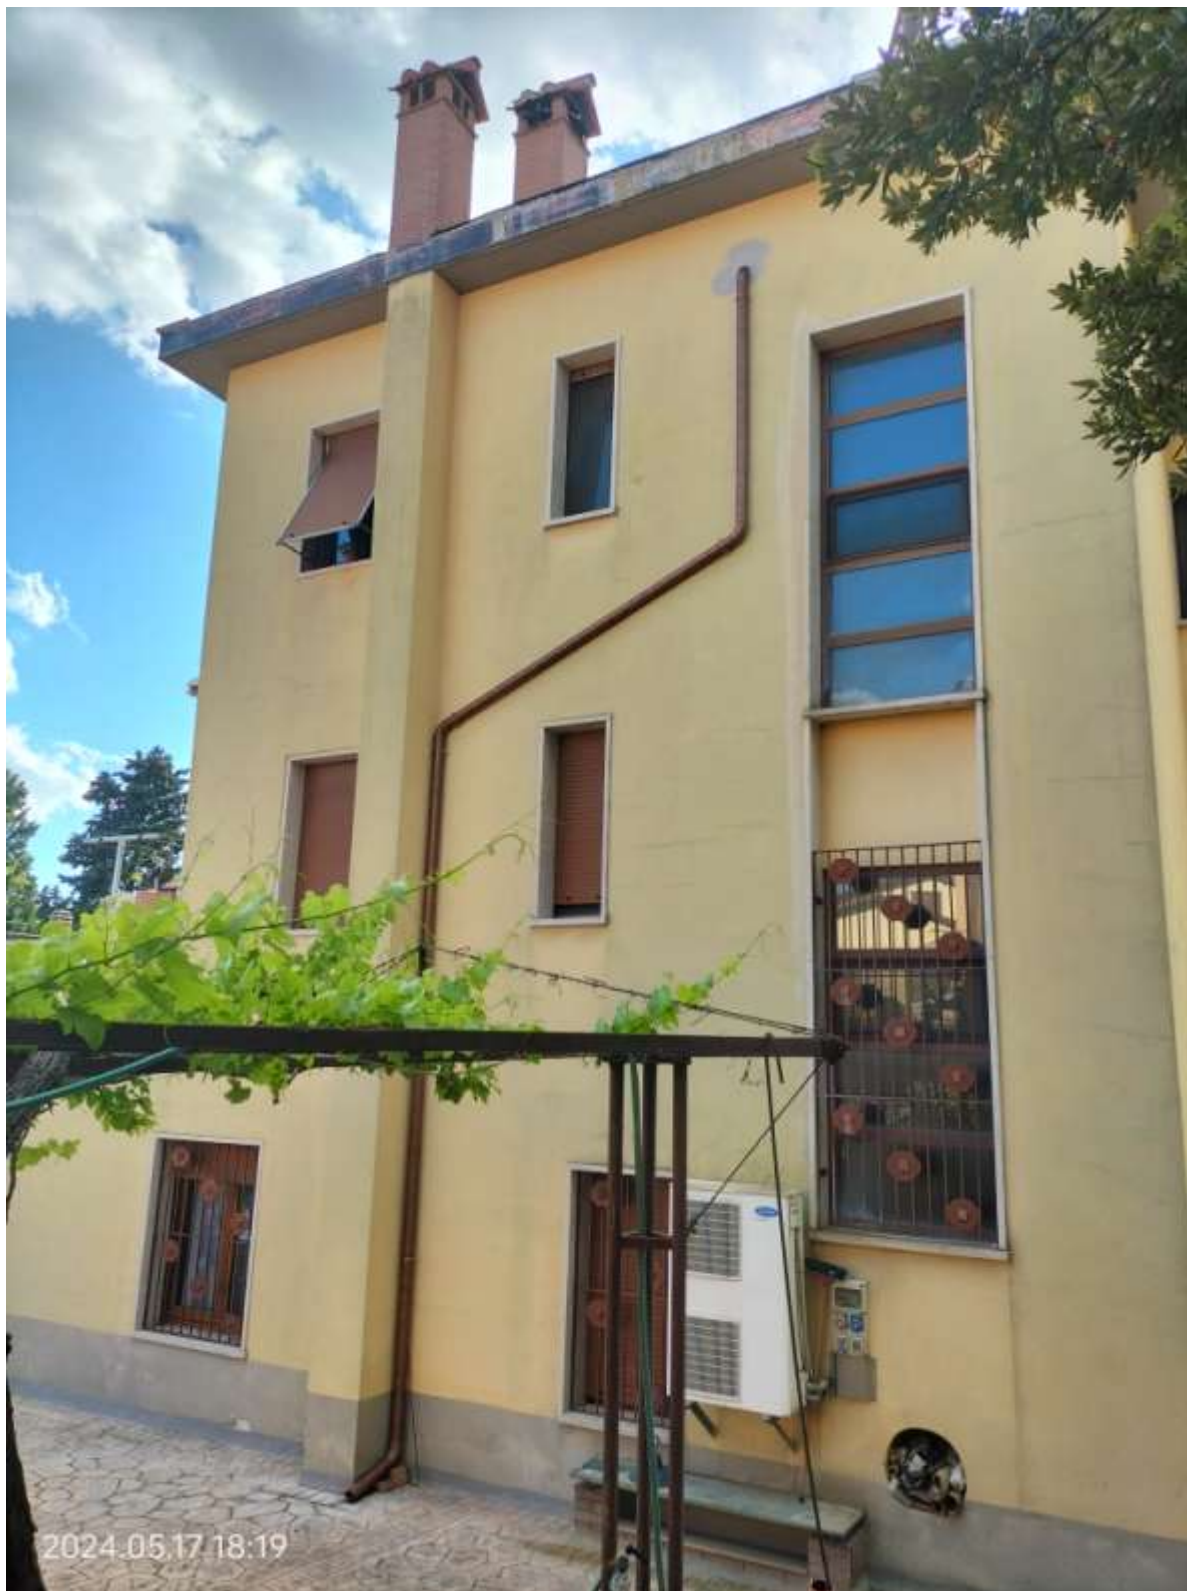
esterno fabbricato - vista lato est

1)-Rispetto all'ultimo titolo edilizio assentito, per l'unità immobiliare di che trattasi, si è rilevata una lieve modifica di prospetto est, consistente nel modesto allargamento della finestra del ripostiglio ubicato in quel lato dell'edificio, oltre alla presenza di un w.c. all'interno del piano secondo, in luogo di un ripostiglio, sempre nello stesso lato dell'edificio.

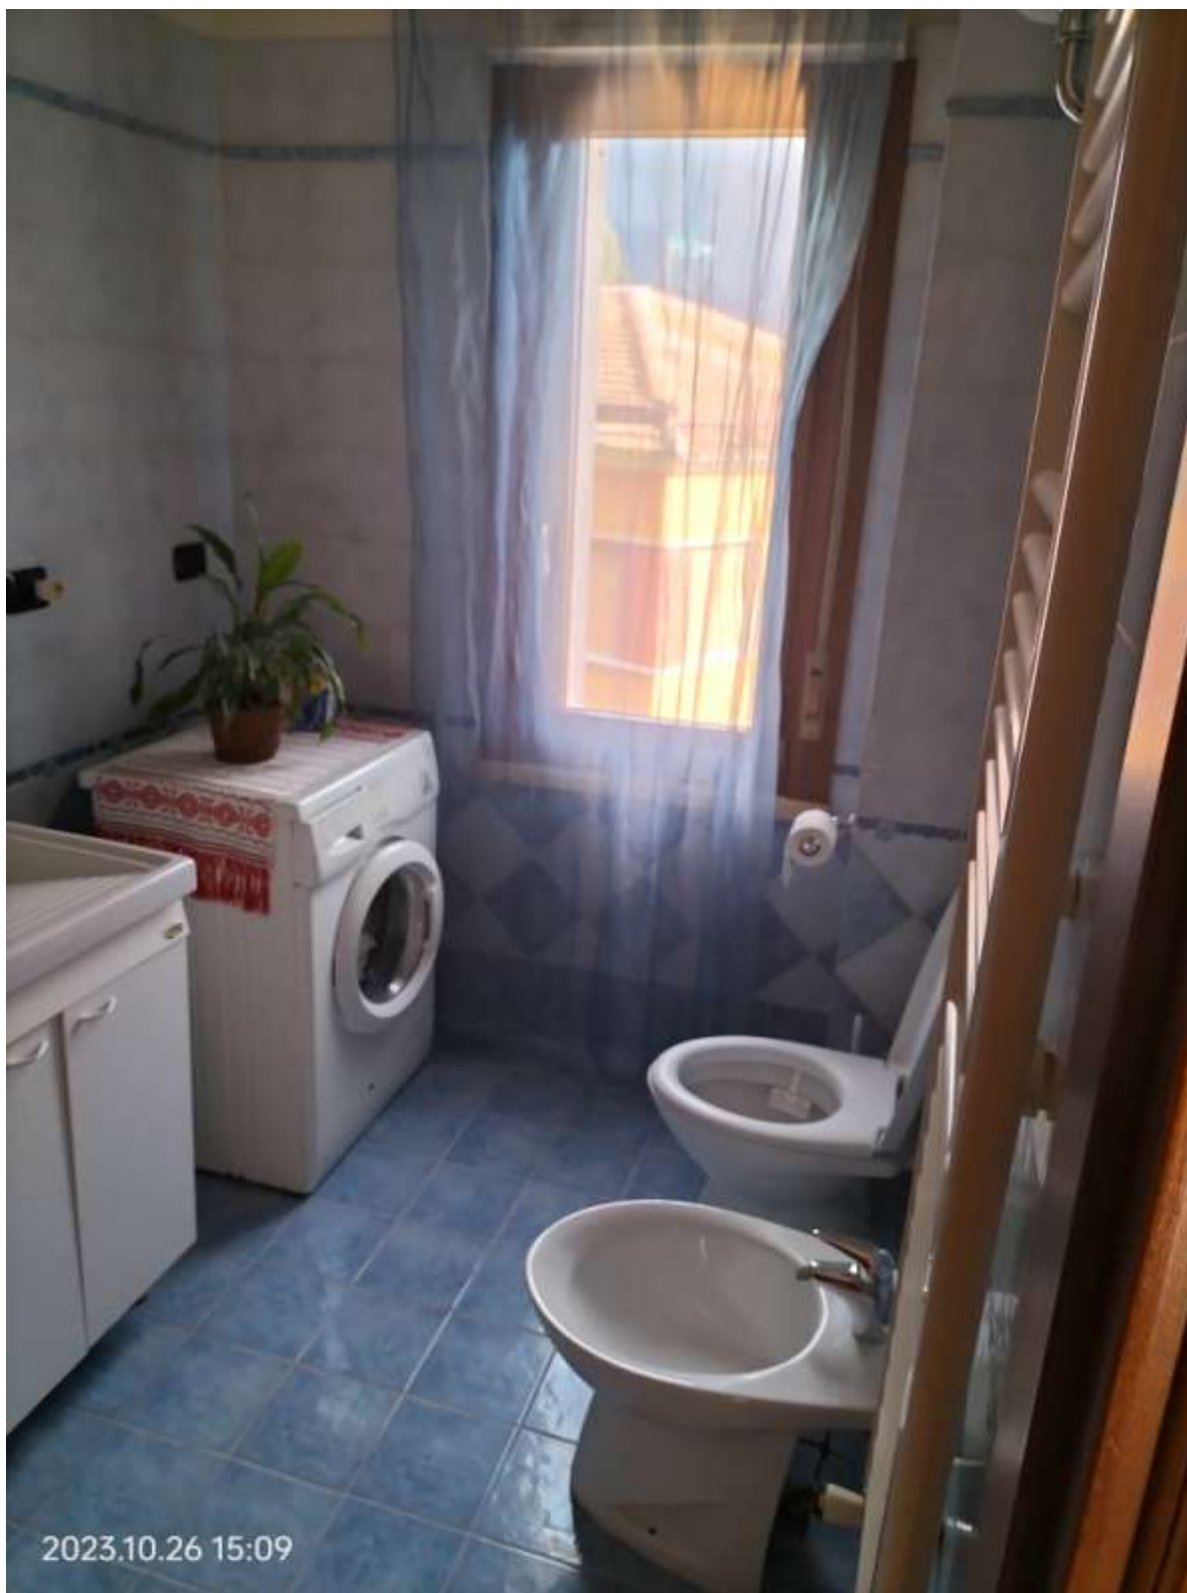
interno - w.c.

rispetto alla situazione rappresentata nella planimetria catastale dell'unità immobiliare in atti al Catasto Fabbricati, si è riscontrata la presenza di un w.c. (in luogo di un ripostiglio) che non risulta riportato con apposita descrizione nella scheda di accatastamento.

Regolarizzabili mediante: presentazione pratica edilizia in sanatoria comprendente pratica sismica. Descrizione delle opere da sanare: modifiche al prospetto, realizzazione w.c. e installazione scala a chiocciola, come sopra descritto.

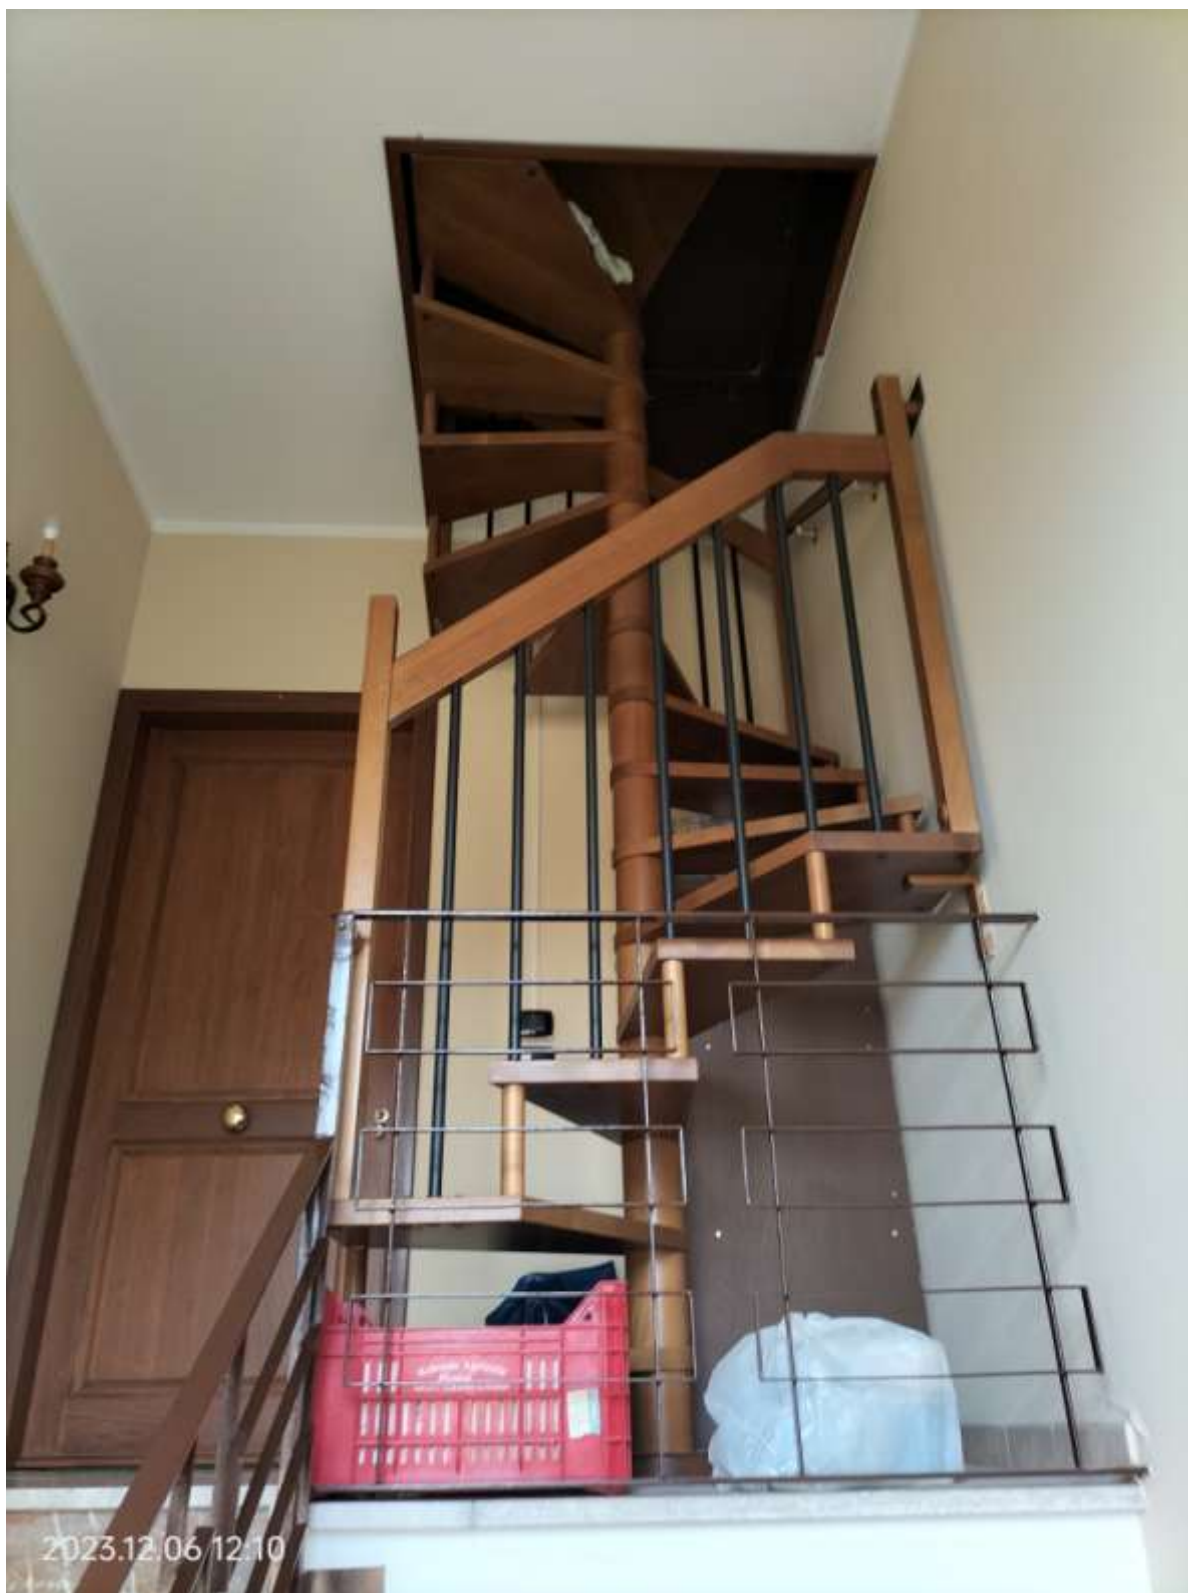
scala a chiocciola di accesso al terrazzo di copertura dal vano scala comune

2)-Nel vano scala comune con l'appartamento del piano primo (sub. 10) risulta essere stata installata una scala a chiocciola in legno in prosecuzione della scala esistente, per l'accesso al terrazzo di copertura con la conseguente realizzazione di una botola nel solaio.

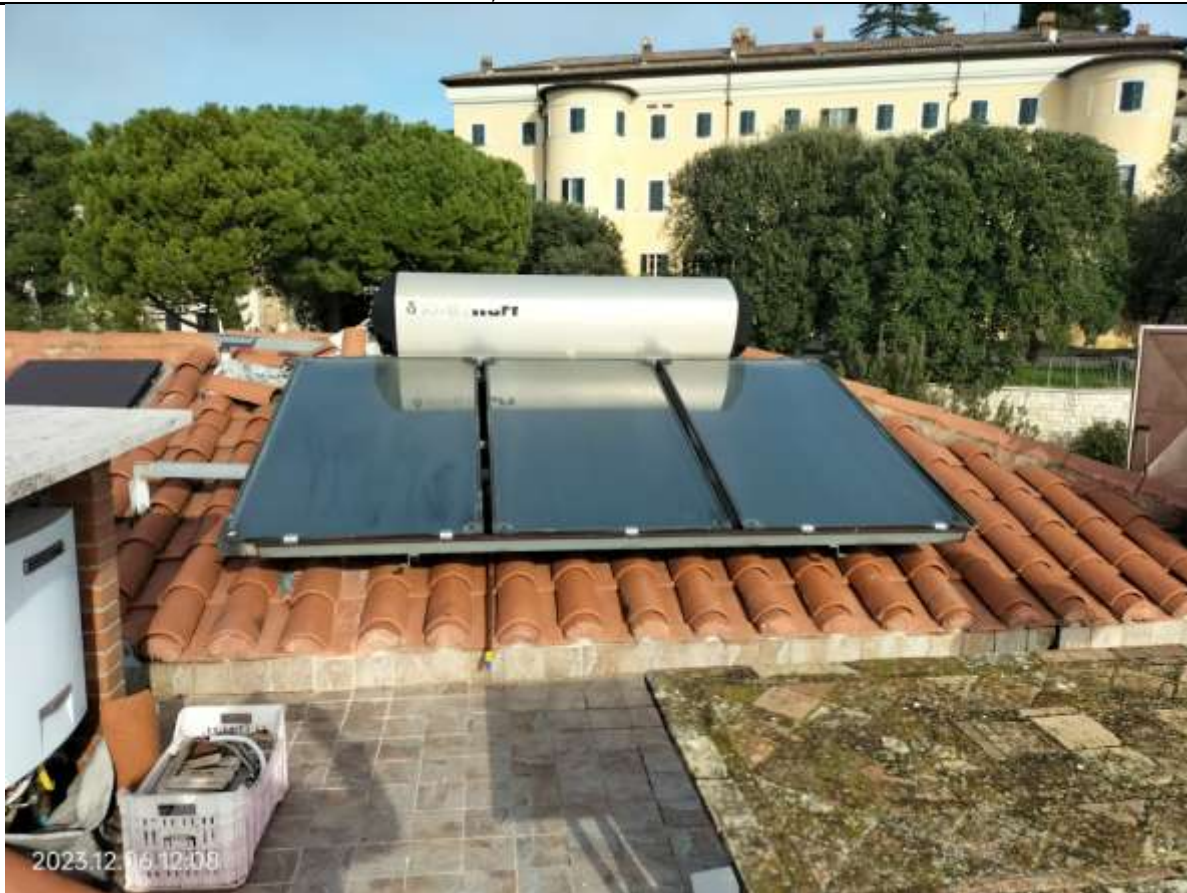
impianto solare termico in copertura (produzione acqua calda sanitaria)

Impianto tecnologico costituito da pannelli solari termici per la produzione di acqua calda sanitaria, installato in una falda del tetto (lato sud), al servizio degli appartamenti del piano primo e secondo (sub. 10 e sub. 11), **alimentato da acqua potabile proveniente dall'acquedotto, derivata dal contatore dell'utenza al servizio dell'appartamento del piano primo sub. 10.**

I lavori sono stati eseguiti a seguito di DIA presentata al Comune nel 2000, nella pratica edilizia è presente la dichiarazione di conformità (DICO) rilasciata dall'installatore ai sensi della L. 46/90 (vedasi All. 11\_F - copia titoli edilizi).

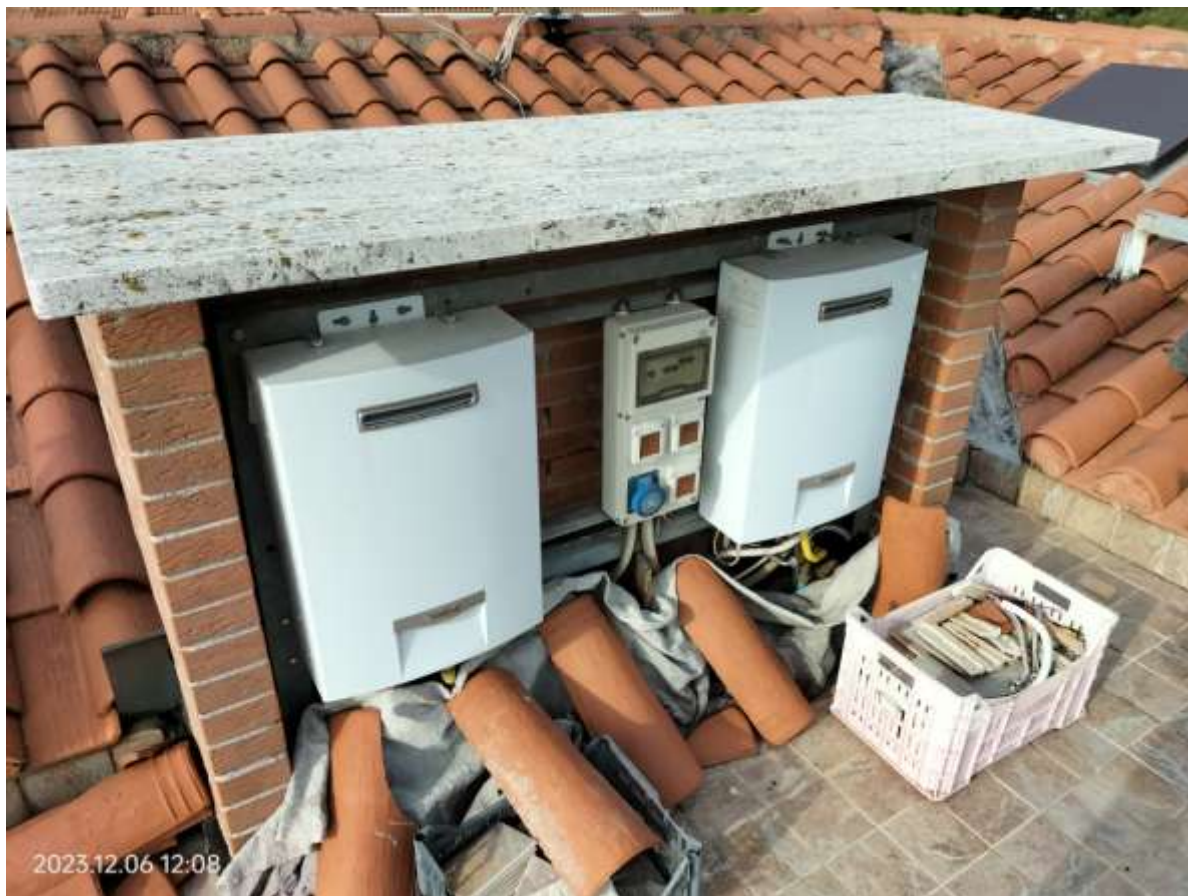
caldaie a metano nel terrazzo di copertura per a.c.s.

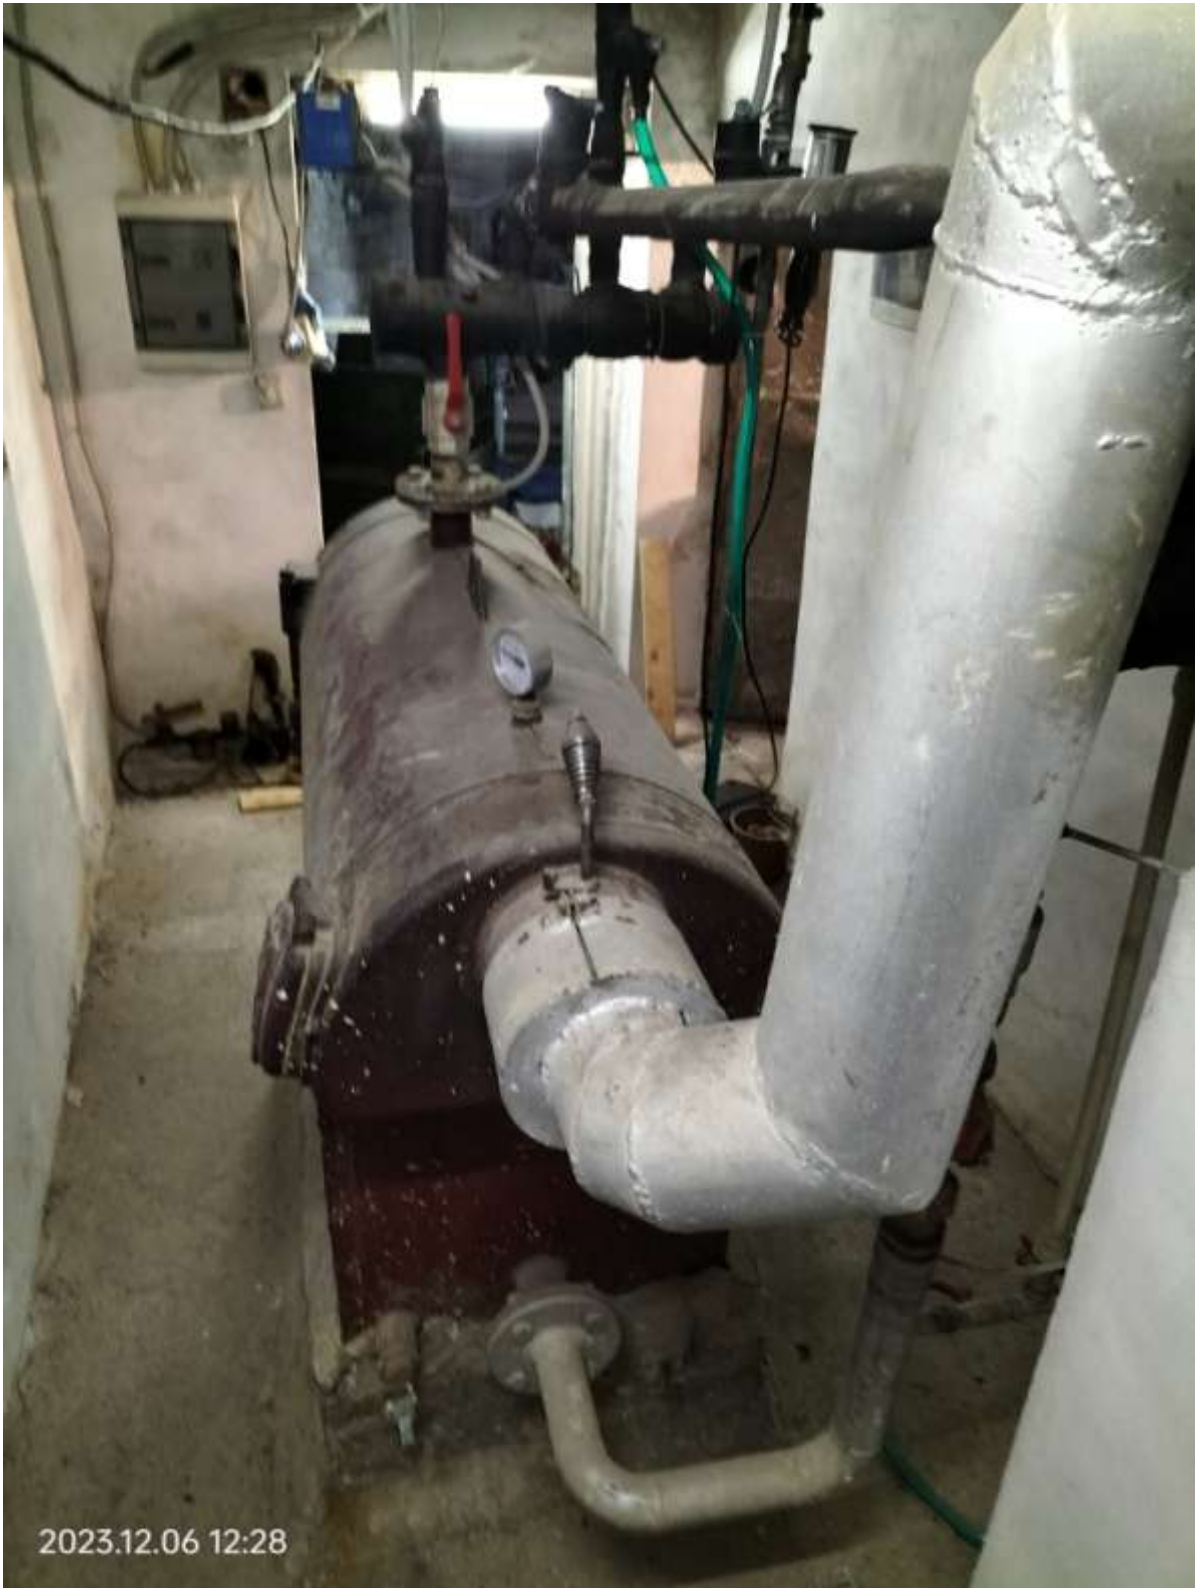
generatore di calore a gasolio (ubicato nel locale al piano seminterrato sub. 6 appartenente ad altra ditta)

Alimentato con vecchio generatore di calore a gasolio del tipo a basamento, (brevetti "AHENA" Mercato Saraceno Forlì, fabbricato nel 1967), utilizzato al servizio dell'appartamento oggetto di procedura e dell'abitazione sottostante (sub. 10 - piano primo appartenente ad altra ditta).

La caldaia sopra citata è ubicata all'interno di un locale del piano seminterrato (in catasto fabbricati UIU fg. 10 part. 383 sub. 6) appartenente alla ditta proprietaria dell'appartamento del piano primo sub. 10.

Per i suddetti impianti, considerata la loro vetustà, si dovrà provvedere ad effettuare una verifica/collauda da un tecnico/ditta abilitata, all'esito del quale potrebbero necessitare anche interventi di adeguamento e/o sostituzione, con successivo rilascio della dichiarazione di rispondenza (DI.RI.) e/o dichiarazione di conformità (DI.CO.) ai sensi del D.M. 37/08 (ex L. 46/90).

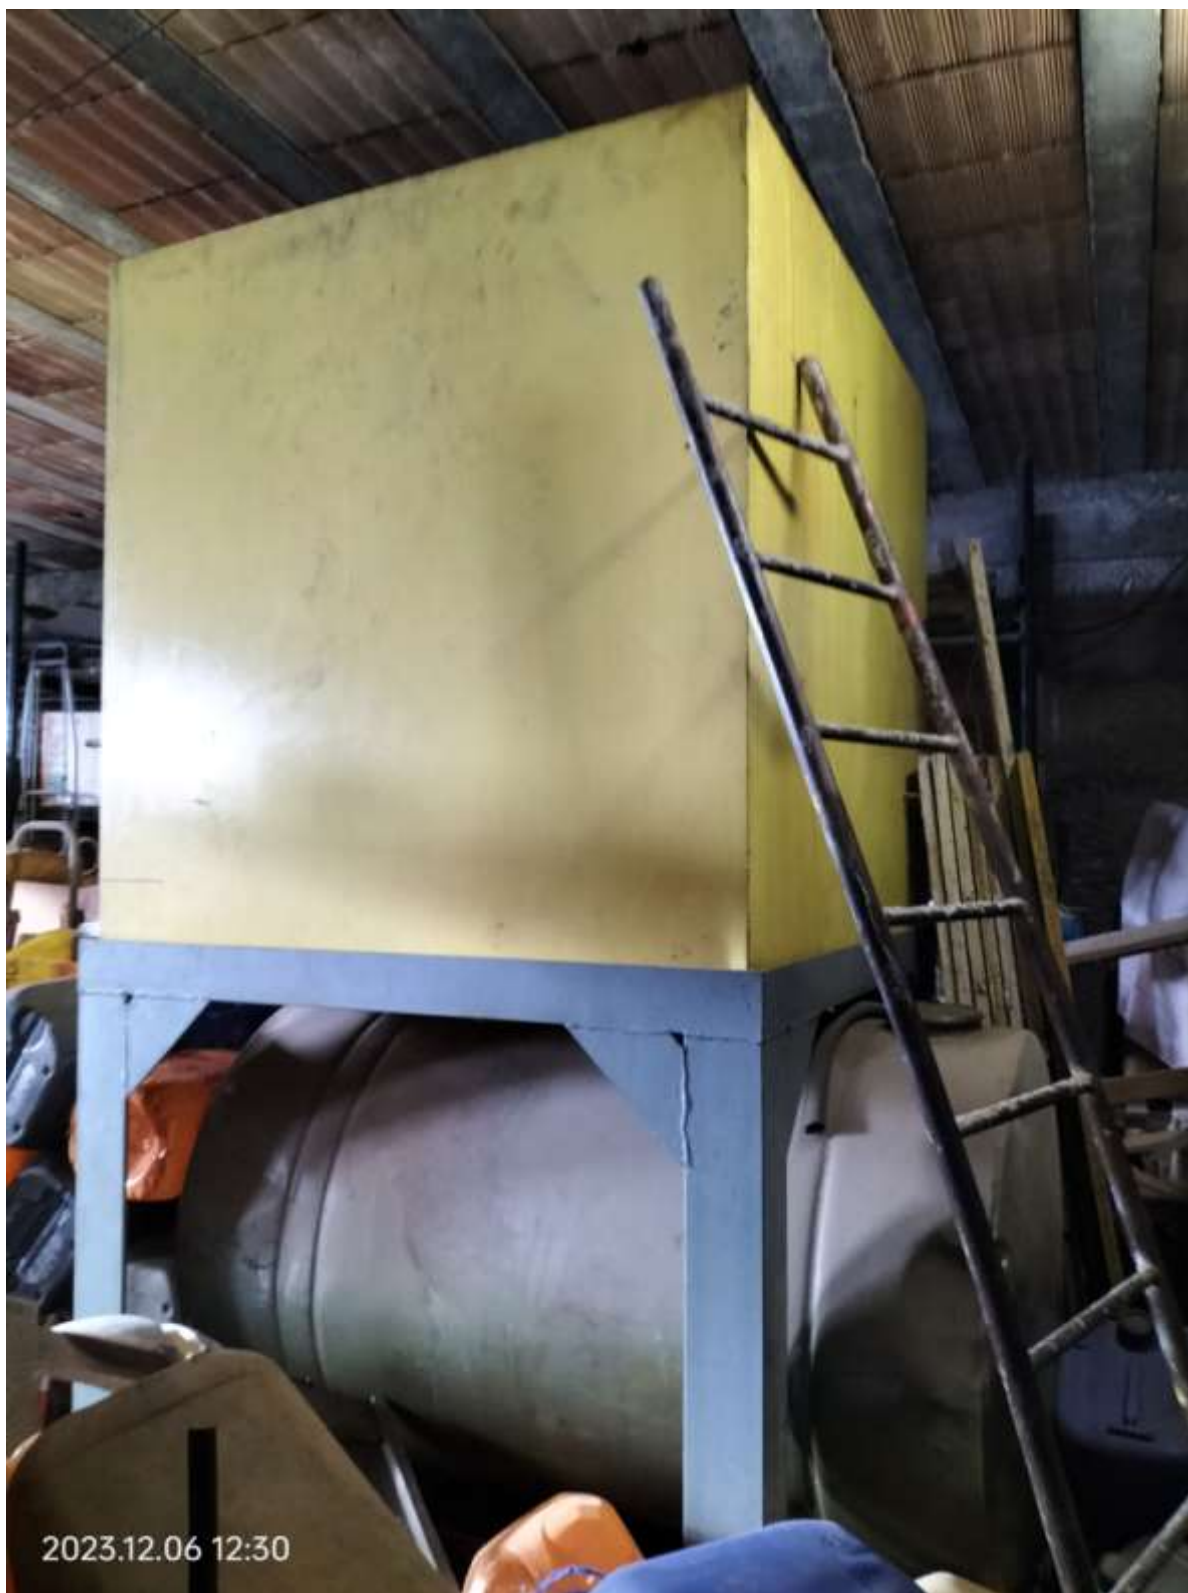
serbatoio del gasolio con struttura fuori terra (ubicato nel locale al piano seminterrato sub. 7 appartenente ad altra ditta)

Il serbatoio del gasolio, con struttura fuori terra, risulta essere stato installato all'interno di un

**locale del piano seminterrato, adiacente a quello della caldaia, in catasto fabbricati UIU fg. 10 part. 383 sub. 7, (stessa proprietà dell'appartamento del piano primo sub. 10).**
