TRIBUNALE DI PALERMO

OGGETTO: Valutazione dei beni immobiliari di proprietà del Soggetto A

R.G.E. N. 80/2020 – Buonconsiglio 4 s.r.l. c/ Soggetto A

LOTTO A

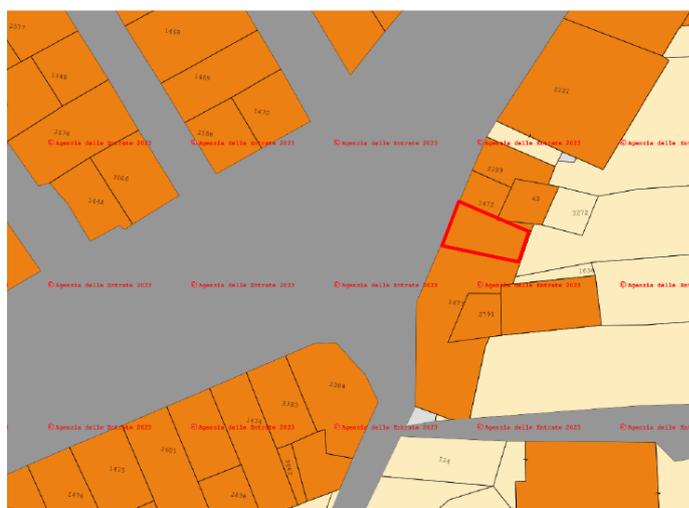
CONFRONTO
ORTOFOTO - ESTRATTO DI MAPPA - PLANIMETRIA CATASTALE

Abitazione in fabbricato in Carini (PA), Corso Giuseppe Garibaldi n. 78 individuato al N.C.E.U. di Carini (PA) al foglio MU p.lla 1473 sub 8, piano 1° e 2° categoria A/4, classe 4, consistenza 5,5 vani Superficie totale 69 mq, superficie totale escluse aree esterne 68 mq, rendita 207,36 euro, confinante con Corso Giuseppe Garibaldi a Ovest, con proprietà degli eredi [redacted] a Nord, con proprietà [redacted] a Sud, e con area libera ad est.

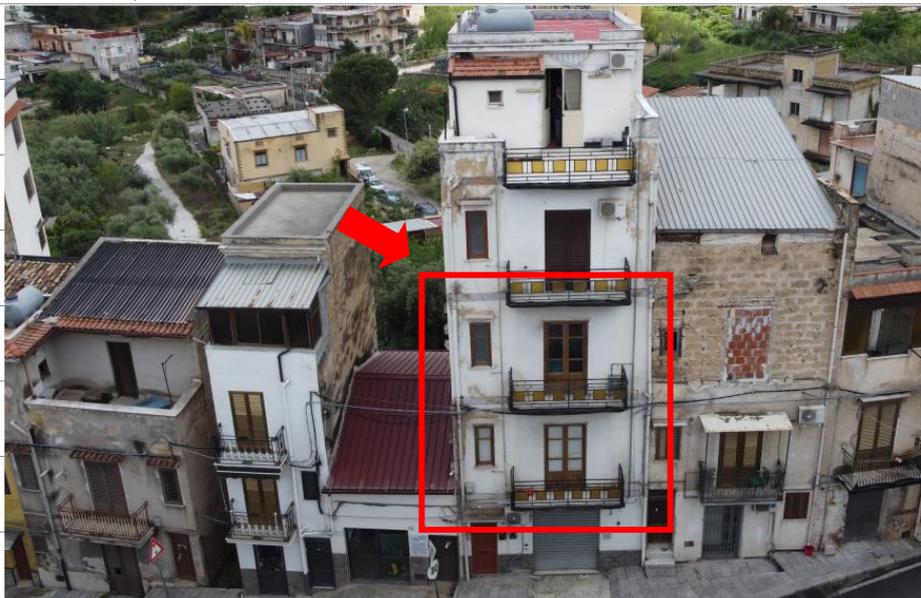
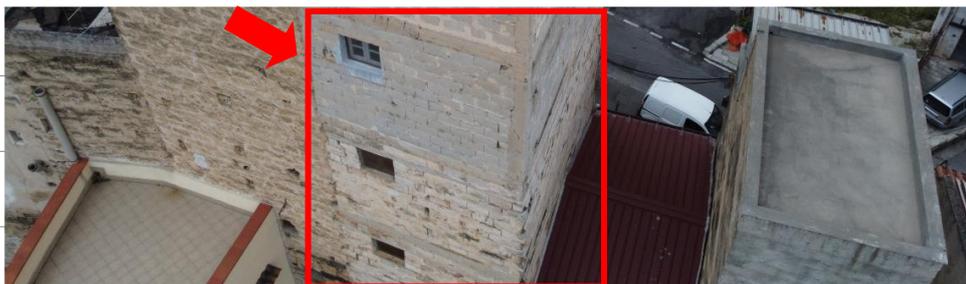
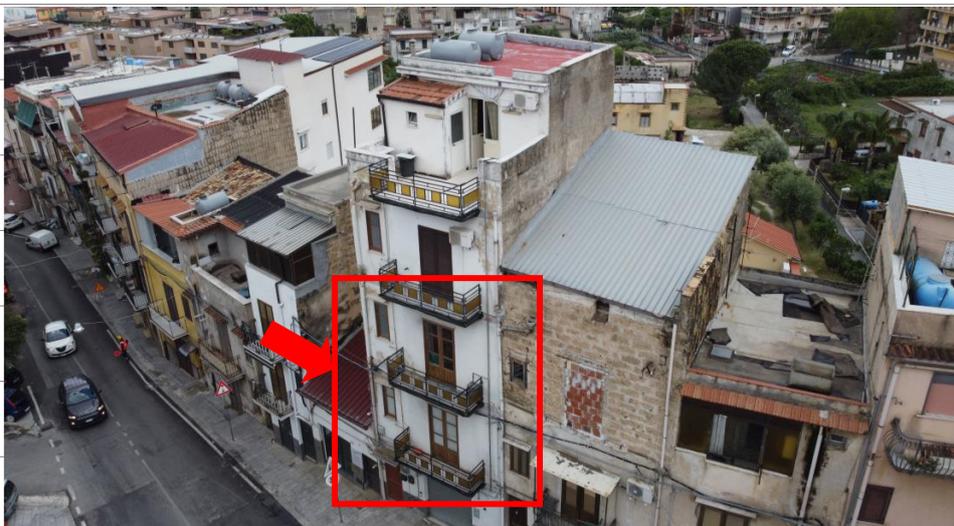
L'edificio si presenta in scarse condizioni di manutenzione, in quanto si riscontra la presenza di ammaloramenti dovuti ad infiltrazioni a carico del prospetto principale su Corso Giuseppe Garibaldi. Inoltre, l'intradosso dei balconi di tutti i piani della palazzina sono stati oggetto di opere urgenti di messa in sicurezza eseguiti su incarico del custode avv. Monica Catalano a seguito di segnalazione da parte dell'esecutata e del precedente esperto stimatore arch. Vincenzo Barra.

Come detto in precedenza, l'unità immobiliare fa parte di una palazzina a cinque elevazioni fuori terra (*cfr. allegato 1.b.1_Documentazione fotografica - foto n. 1, 2, 3*).

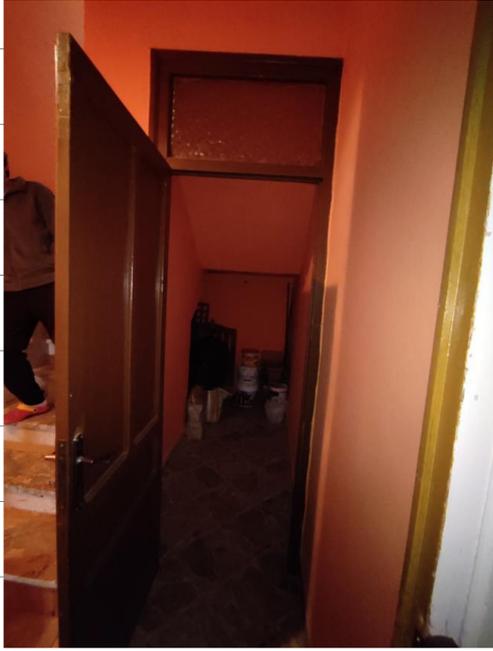
Al fabbricato si accede attraverso un portoncino di ingresso in legno a un'anta posto al civ. n. 78 del Corso Giuseppe Garibaldi.

Da qui attraverso una scala a unica rampa, si accede al ballatoio di primo piano alla cui sinistra vi è un locale adibito a ripostiglio ricavato nel sottoscala e alla cui destra vi è la porta di accesso al bene di cui al presente lotto (cfr. allegato 1.b.1_Documentazione fotografica - foto n. 5, 6, 7, 8).

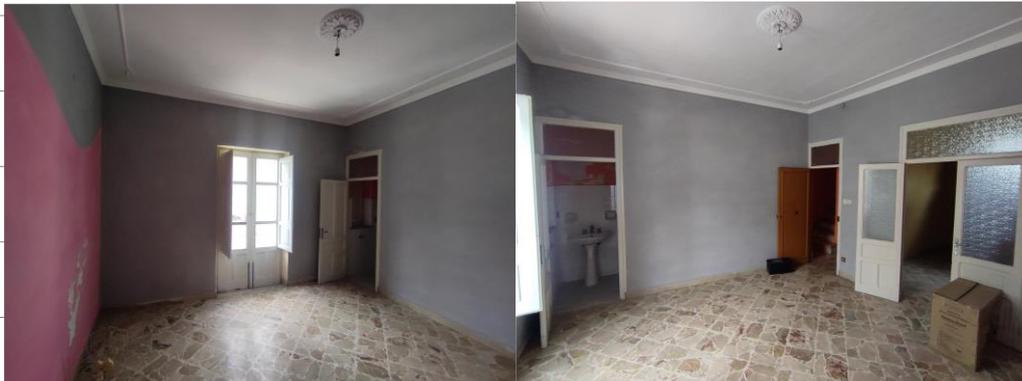
- un vano principale (vano 1) areato ed illuminato da una porta-finestra afferente il balcone di pertinenza e prospiciente sul Corso Giuseppe Garibaldi (*cfr. allegato 1.b.1_Documentazione fotografica - foto n.5*);

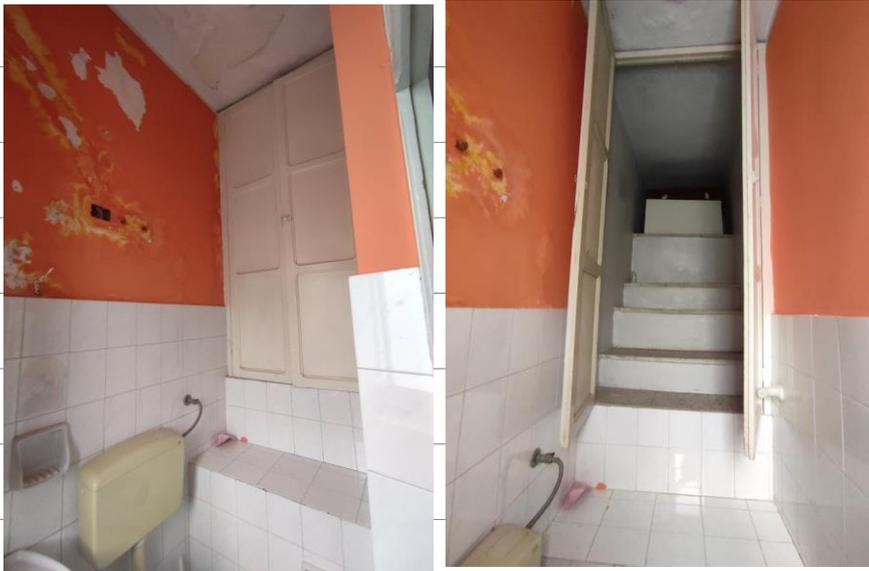
- un w.c., al cui interno troviamo una nicchia a gradini ricavata al di sopra del vano scala di accesso all'immobile.

Il servizio igienico risulta areato ed illuminato naturalmente da una finestra afferente il prospetto principale (*cfr. allegato 1.b.1_Documentazione fotografica - foto nn. 11-12*);

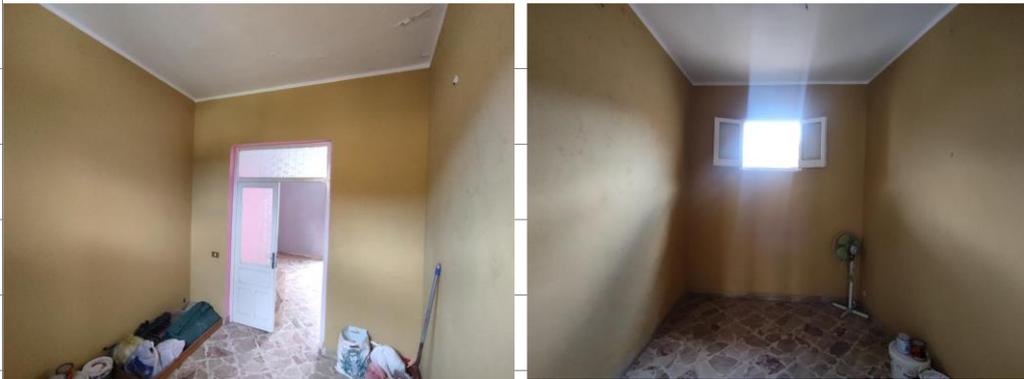
- un vano secondario al quale si accede dal vano 1 areato ed illuminato da una finestra afferente il retro prospetto (cfr. allegato 1.b.1_Documentazione fotografica - foto nn. 13-14).

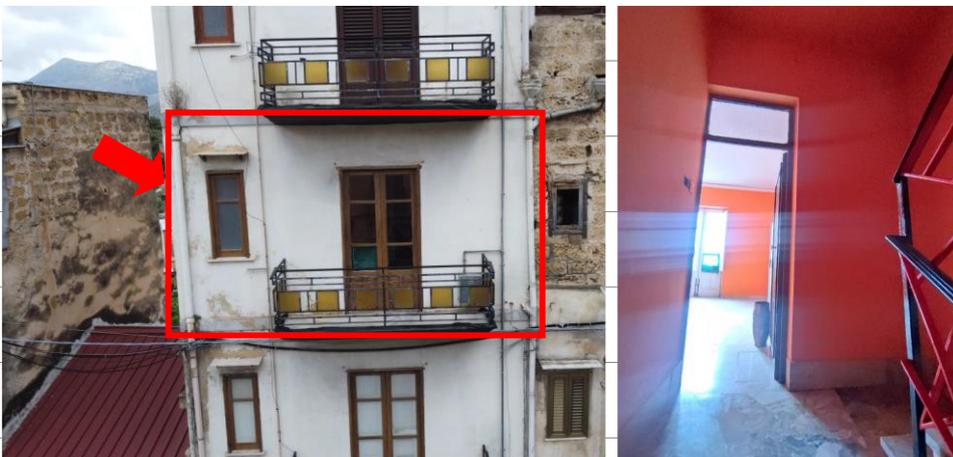
Salendo al piano secondo, l'immobile è composto in maniera simile al piano primo (cfr. allegato 1.b.1_Documentazione fotografica - foto n.15-16-22):

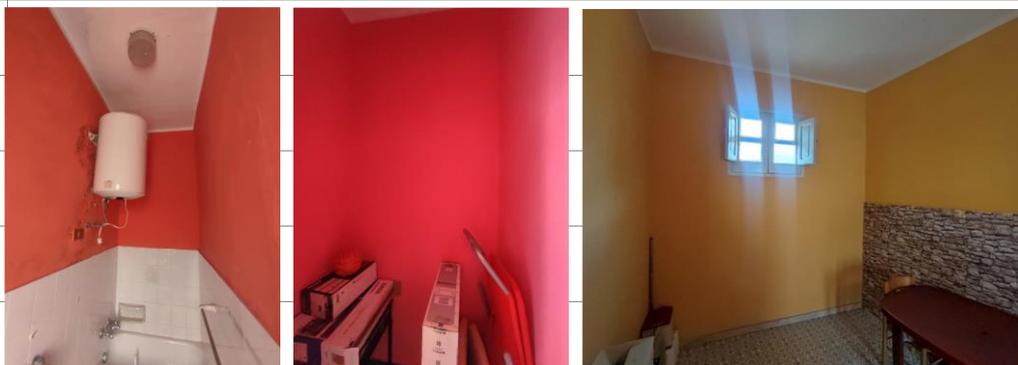
- un w.c.b., areato ed illuminato naturalmente da una finestra prospiciente il prospetto principale (cfr. allegato 1.b.1_Documentazione fotografica - foto n. 19);
- un ripostiglio (cfr. allegato 1.b.1_Documentazione fotografica - foto n. 19);
- un vano secondario (vano 4/cucina) al quale si accede dal vano 3 areato ed illuminato da una finestra afferente il retro prospetto (cfr. allegato 1.b.1_Documentazione fotografica - foto nn. 19-21).
