TRIBUNALE DI PALERMO

OGGETTO: Valutazione dei beni immobiliari di proprietà del Soggetto A

R.G.E. N. 80/2020 – Buonconsiglio 4 s.r.l. c/ Soggetto A

LOTTO B

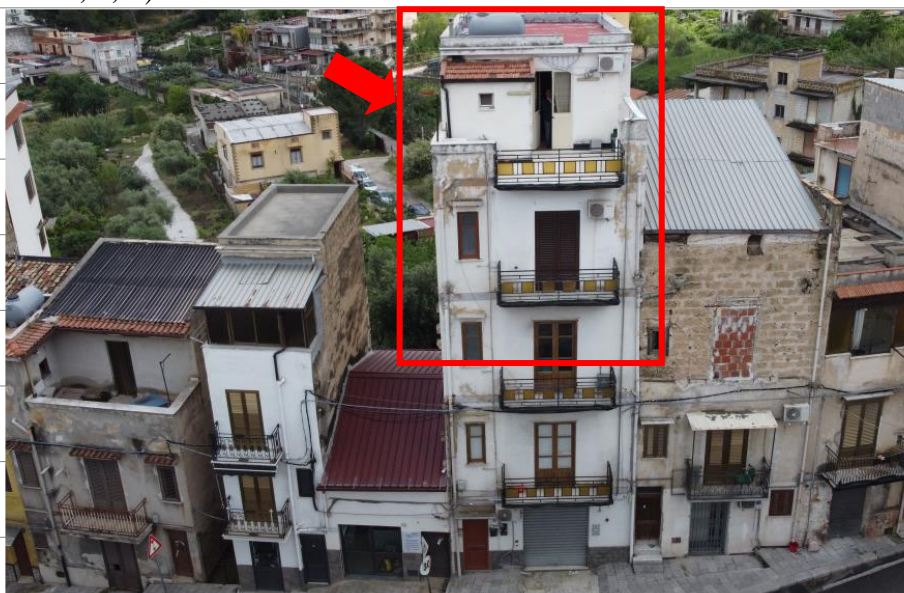
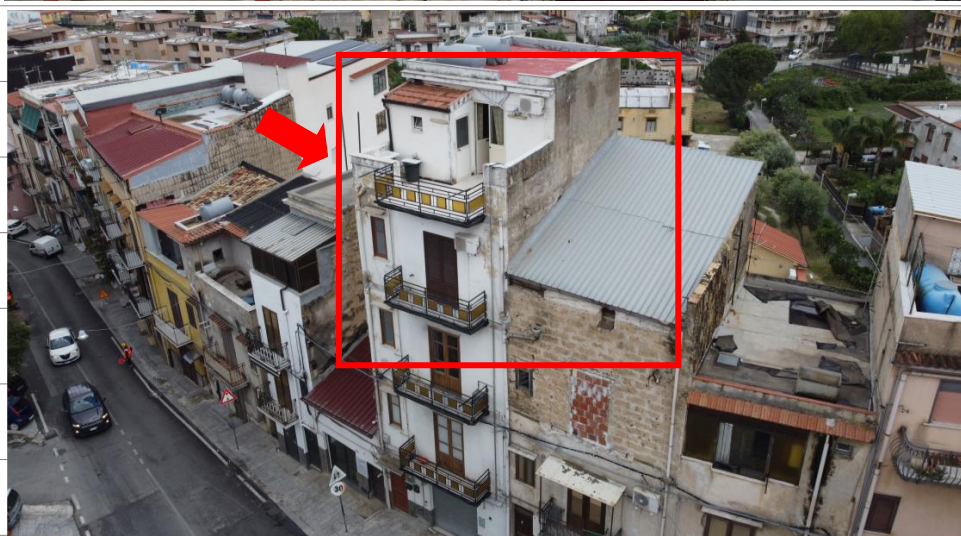
La struttura dell'edificio è in muratura di conci di tufo con solai in c.a. La copertura del fabbricato è del tipo piano non praticabile.

L'edificio si presenta in scarse condizioni di manutenzione, in quanto si riscontra la presenza di ammaloramenti dovuti ad infiltrazioni a carico del prospetto principale su Corso Giuseppe Garibaldi. Inoltre, l'intradosso dei balconi di tutti i piani della palazzina sono stati oggetto di opere urgenti di messa in sicurezza eseguiti su incarico del custode avv. Monica Catalano a seguito di segnalazione da parte dell'esecutata e del precedente esperto stimatore arch. Vincenzo Barra.

Come detto in precedenza, l'unità immobiliare fa parte di una palazzina a cinque elevazioni fuori terra (*cfr. allegato 1.b.1_Documentazione fotografica - foto n. 1, 2, 3*).

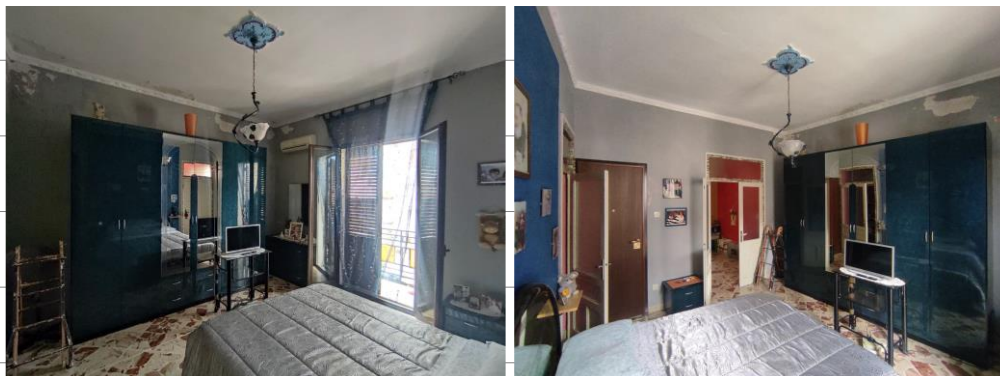
- un vano principale (vano letto), che prende luce ed aria da una porta-finestra afferente il balcone di pertinenza e prospiciente sul corso Giuseppe Garibaldi (cfr. allegato 1.b.1_Documentazione fotografica -

foto n.5-6);

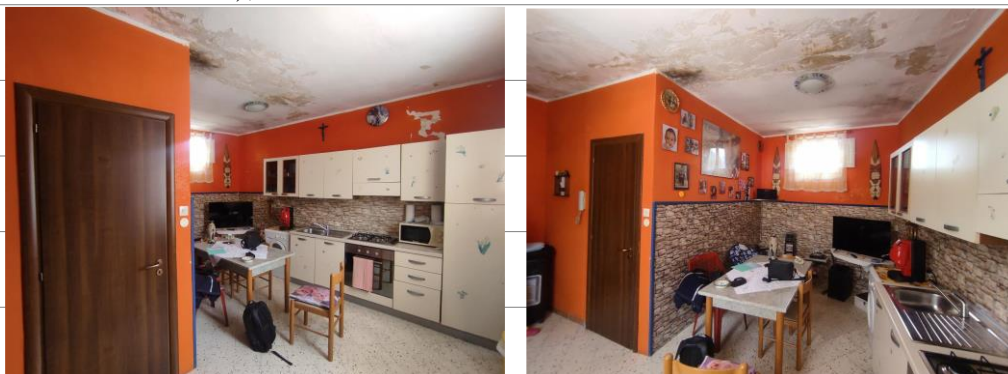
- Un vano adibito a cucina/soggiorno che prende luce ed aria da una porta-finestra afferente il terrazzo di pertinenza e prospiciente sul Corso Giuseppe Garibaldi e da una finestra afferente il retro prospetto (cfr. allegato 1.b.1_Documentazione fotografica - foto n.16-17);

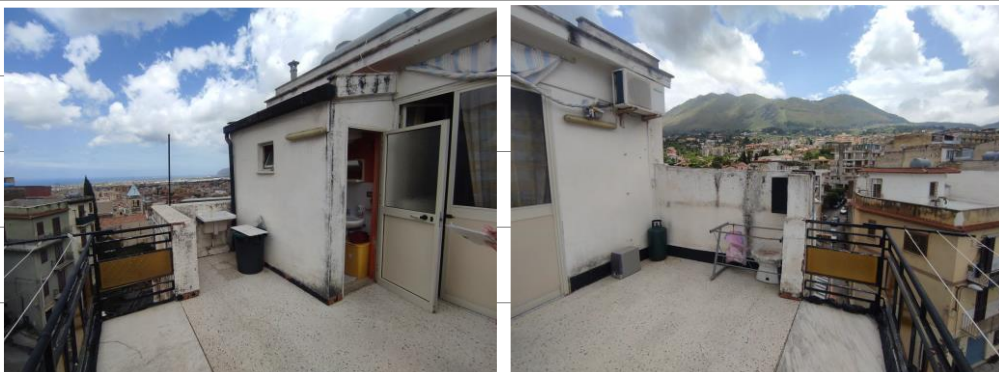
- un terrazzo di pertinenza con porzione a sbalzo (cfr. allegato 1.b.1_Documentazione fotografica - foto n. 18-20);

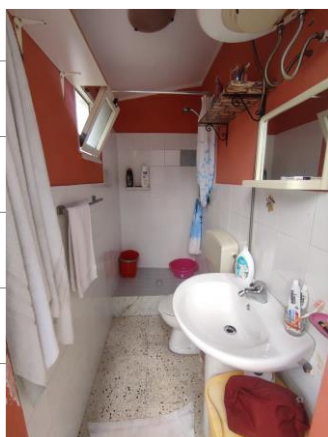
- un w.c.d. realizzato all'esterno e anch'esso composto da n. 3 pezzi sanitari (lavabo, w.c. e doccia) (cfr. allegato 1.b.1_Documentazione fotografica - foto n. 19);

Il w.c.d. esterno viene conteggiato come area esterna scoperta di pertinenza dell'immobile principale in quanto esso è stato realizzato in assenza di autorizzazioni e non risulta in alcun modo regolarizzabile.

Inoltre, vanno previste le eventuali spese per il ripristino del muro di tompagno del vano cucina/soggiorno e del muro divisorio con il vano scala come originariamente rappresentati negli elaborati grafici di progetto, e le spese di demolizione del w.c.d. esterno in quanto esso è privo di qualsivoglia autorizzazione e non regolarizzabile.

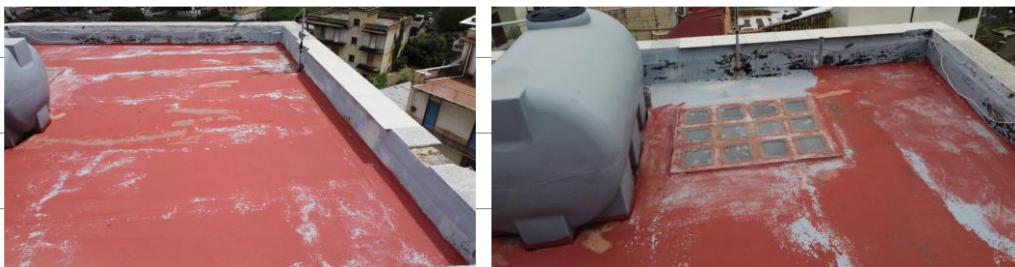
Lo stato di manutenzione è discreto, anche se è presente qualche ammaloramento a carico dell'intradosso del solaio del vano cucina/soggiorno che presenta macchie di umidità e muffa dovute ad infiltrazioni d'acqua provenienti dal lastrico di copertura ormai non a perfetta tenuta d'acqua (cfr. allegato 1.b.1_Documentazione fotografica - foto n. 22-23).

- spese per rifacimento impermeabilizzazione lastrico solare e risanamento intradosso solaio vano cucina/soggiorno quantificabili forfettariamente in € **3.000,00**;

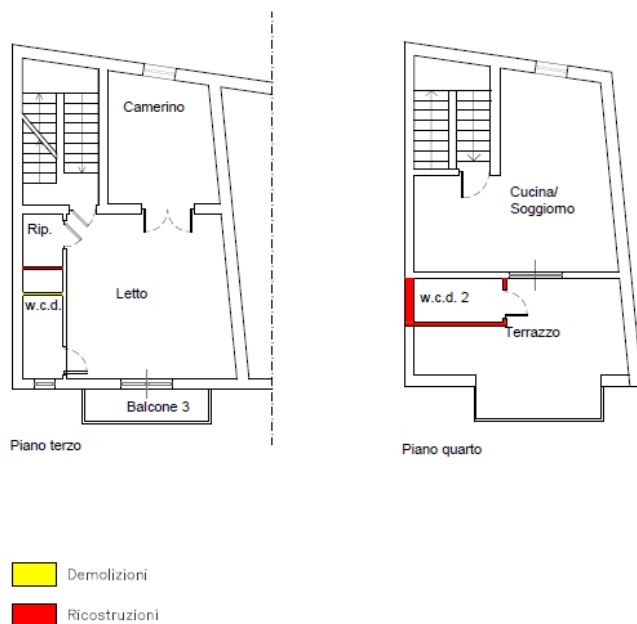
PLANIMETRIA DELLE DIFFORMITÀ CATASTALI

Prendendo a riferimento la planimetria catastale si riscontrano le seguenti difformità:

- una diversa posizione del tramezzo divisorio tra il w.c.d. ed il ripostiglio al piano terzo;
- La realizzazione di un w.c.d. esterno sul terrazzo di pertinenza.

Al fine di eliminare le suddette difformità occorre adeguare la planimetria catastale allo stato di fatto attuale (DOCFA), inserendo le modifiche (regolarizzabili) intervenute come diversa distribuzione interna degli ambienti derivante dalla demolizione/costruzione di tramezzi divisorii. Il w.c.d. esterno va demolito poiché privo di qualsivoglia autorizzazione e in alcun modo regolarizzabile.

Le spese per l'adeguamento della planimetria catastale dell'immobile allo stato di fatto ammontano forfettariamente a € 500,00.
