# TRIBUNALE ORDINARIO - GORIZIA

### 31/2024

## CONSULENZA ESTIMATIVA GIUDIZIARIA

**Alloggio con cantina e pertinenza esclusiva di Orto con Deposito Attrezzi** a MONFALCONE (GO) in Via Terenziana 32/B, della superficie commerciale di **89,37.- mq**, per la quota di 1/1 di piena proprietà ( \*\*\* DATO OSCURATO \*\*\* ).

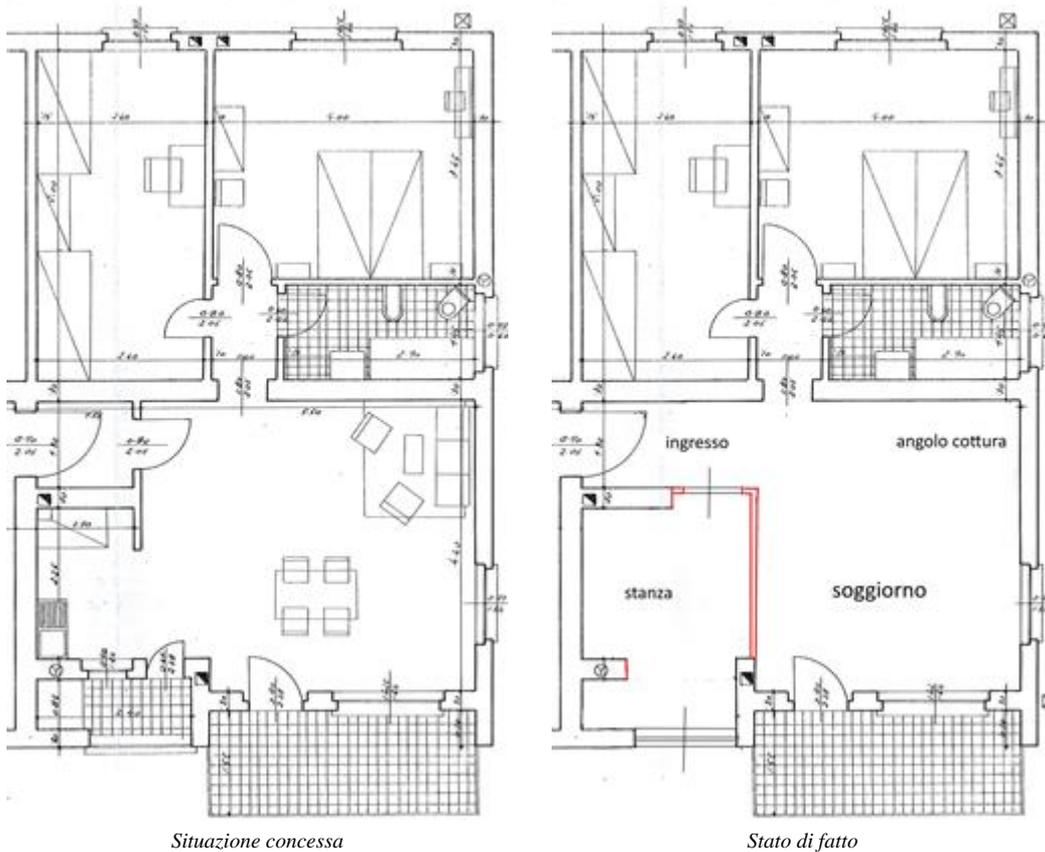
**Sono state rilevate le seguenti difformità:** differente distribuzione degli spazi interni all' Alloggio, con la creazione, secondo gli schemi catastali (planimetria depositata) e tavolari (piano di frazionamento condominiale sub GN 1484/1979) di un vano cucina indipendente dal soggiorno, a fronte dell' autorizzato soggiorno con zona cottura, e la contestuale fusione dell' autorizzato balcone, con il nuovo vano creato, mediante la rimozione della porzione di muro perimetrale su cui si aprivano una finestra e la portafinestra di accesso al balcone e posizionamento di un serramento di finestra all' originario parapetto. Una ulteriore modifica riguardava l' odierna trasformazione dell'intavolato ed accatastato vano cucina in stanza e la dislocazione del piano cottura in un angolo del soggiorno. Sono inoltre stati installati i controinfissi esterni ai serramenti di porte e finestre.

Si evidenzia che la sanatoria, relativa all' aumento di superficie utile, pur nella corrispondenza del piano di condominio (20.06.1979 - tavolarmente depositato sub GN 1484/79 ) con lo stato in essere, è resa necessaria in quanto il Certificato di Abitabilità (01.06.1955), risultando antecedente all'elaborato tavolare, dimostra una realizzata opera non assentita, come dimostra anche un approfondimento con l'Ufficio Tecnico Comunale che segnala l' analoga situazione, presente in altre unità alloggio del condominio, debitamente sanata. Nel caso di specie è inoltre doveroso regolarizzare anche la trasformazione, dell' accatasto vano cucina, in stanza e conseguente indicazione dell' "angolo cottura" nel soggiorno.

**Le difformità sono regolarizzabili**, in conformità alla L.R. 11.11.2009 n. 19 e s.m. ed i., con il

deposito in sanatoria di Segnalazione Certificata di Inizio Attività ( S.C.I.A. ) per aumento di superficie utile dell' Abitazione ( fusione del poggiolo con l' originale cucina ) ed odierna variazione della destinazione dei vani, integrata con le dichiarazioni di conformità degli impianti modificati e l'indicazione degli installati controinfissi. Contestualmente vi sarà il deposito, sempre dovuto per l'indicato aumento di superficie utile, della Segnalazione Certificata di Agibilità ( S.C.A. ). La spesa, comprensiva di sanzioni, diritti di segreteria per il deposito delle pratiche, assistenza tecnica da parte di professionisti abilitati ( presentazione pratica edilizia e dichiarazioni conformità impianti ), oneri fiscali I.V.A., è presumibile in € 5.200,00.-

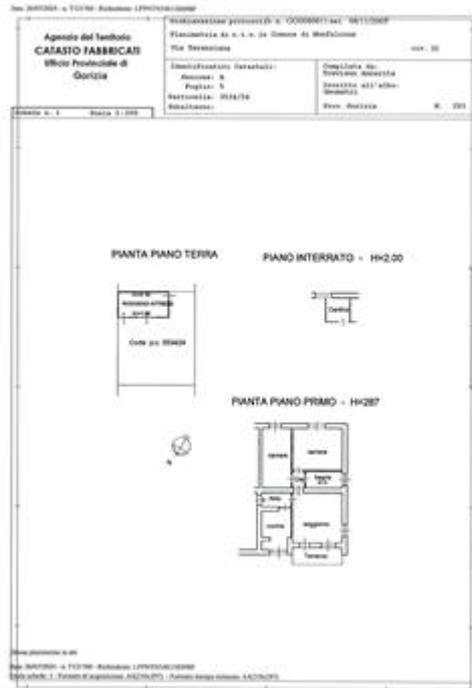
Planimetria catastale depositata

Sono state rilevate le seguenti difformità riguardanti il solo Alloggio: mutamento della dichiarata cucina in stanza, con conseguente realizzazione di angolo cottura nel soggiorno.

**Le difformità sono regolarizzabili** mediante: revisione della planimetria catastale con intervento di

tecnico abilitato, per un presunto costo, comprensivo di competenze e spese, oneri fiscali I.V.A. e diritti per deposito dell'elaborato, valutato presuntivamente in € 550,00.-

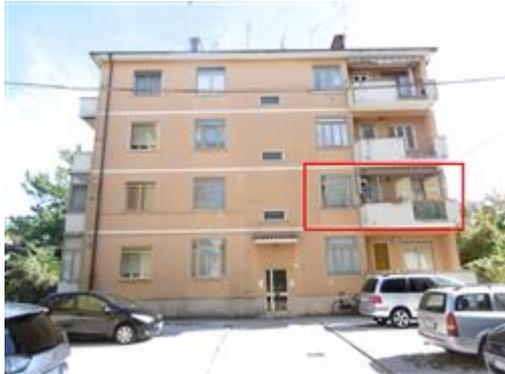
Edificio condominiale - posizione alloggio pignorato

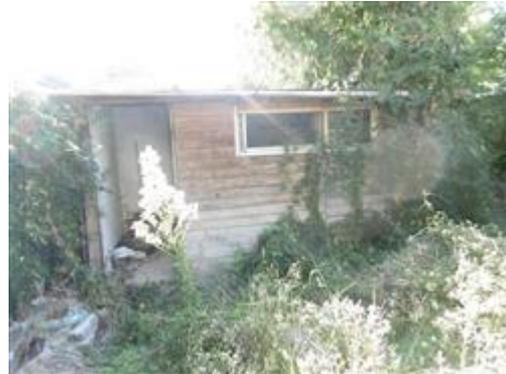
Orto e Deposito attrezzi

Il Deposito Attrezzi, pavimentato in calcestruzzo, come già in accenno perimetrato da tavole di legno, si trova in condizioni di degrado; in particolare nella verniciatura di protezione;

L'Orto è incolto, con la crescita di vegetazione spontanea.
