TRIBUNALE DI PALERMO
SEZIONE VI
CIVILE ESECUZIONI IMMOBILIARI

Procedura immobiliare esecutiva n. 38/2023 R.Es.
Promossa da "ELROND NPL 2017 SRL c/n A +5

RELAZIONE DI CONSULENZA TECNICA DI UFFICIO

LOTTO UNICO: IMMOBILE SITO PALERMO
VIA CIRRINZIONE N.64 PALERMO
NCEU: F. 77, p.IIa 3634 sub 92

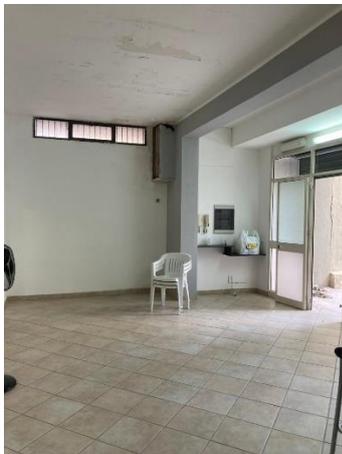
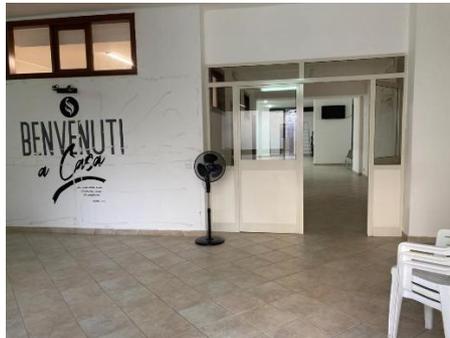
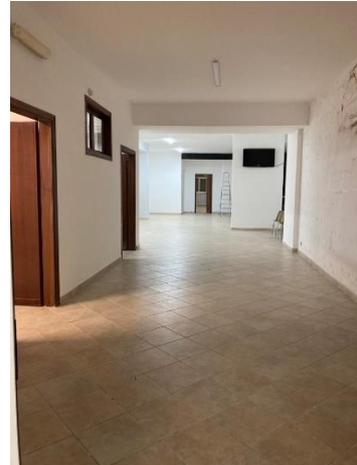
Zona B4

Zona “B4”: Entrando dalla porta di ingresso posta alla fine della discenderia ad ovest, si accede ad un primo locale di accoglienza che disimpegna la “Zona A4” e tre stanze di cui una dotata di apertura verso l’esterno posta sotto trave ed alta circa 50 cm, le altre due prive di aperture verso l’esterno ma dotate di vetrate verso gli altri ambienti; fa parte di questa zona anche un disimpegno che immette nella Zona “B3”.

Si precisa che una delle due stanze interne prive di finestre, a causa di perdite delle tubazioni degli scarichi del fabbricato, presenta gravi ammaloramenti sia sul soffitto che sulle pareti.

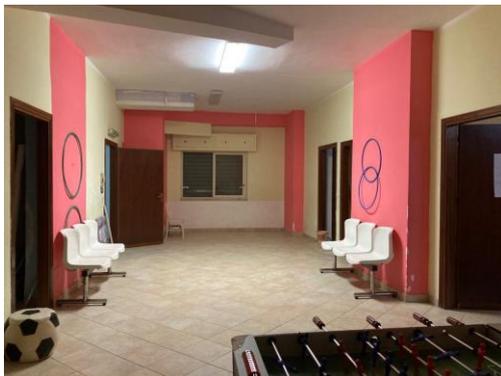
Zona A4

Zona “A4”: si accede a questa zona dalla precedente Zona “B4” in un ampio ambiente dotato di propria finestra verso l’esterno che prospetta sulla discenderia di ingresso a ovest; il locale disimpegna tre stanze e un servizio igienico composto da antibagno con lavabi e n. 3 locali con wc. L’ultimo di questi ospita una caldaia alimentata con gas metano. Il servizio igienico è dotato di propria apertura verso l’esterno collocata sotto trave. Lo stesso è rivestito sulle pareti fino ad un’altezza di ml 2,00, con piastrelle in ceramica.

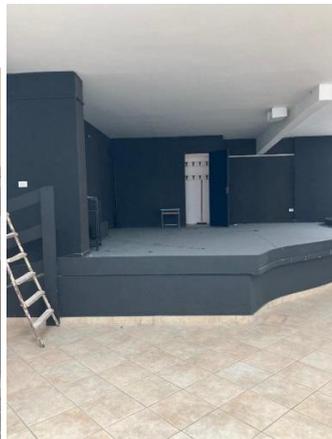
Zona B3

Zona “B3”: tornando indietro alla Zona “B4” di accesso al cantinato, e oltrepassando il disimpegno come sopra descritto, si accede alla “Zona B3” costituita da un unico ambiente pilastro dotato di due aperture di analoga tipologia a quelle già descritte e attualmente occupato per una porzione da un palco in struttura di legno.

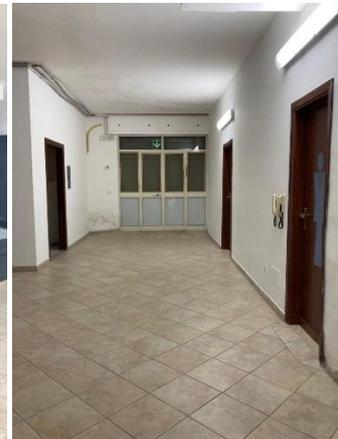
Zona A3

Zona “A3”: dalla Zona B3” si accede a quest’ultimo

ambito che ha accesso anche dall’esterno a mezzo della discenderia posta a est. Qui un primo ampio locale disimpegna una stanza dove è collocata la cisterna per la riserva idrica, una stanza adibita a cucina, e un gruppo di servizi igienici ognuno composto da antibagno con lavabo e locale wc. L’ultimo servizio igienico verso la porta di ingresso a est, ospita una seconda caldaia alimentata da gas metano. La cucina è rivestita sulle pareti con piastrelle in ceramica fino ad un’ altezza di ml 2,00 ed è dotata di propria apertura verso l’esterno sempre collocata sotto trave; sono presenti due lavelli e una cucina a gas.

L’immobile cantinato è interessato dalla presenza di numerosi cavedi contenenti gli scarichi del fabbricato, posti in aderenza al soffitto, che in più aree hanno causato macchie di umidità con conseguente ammaloramento dell’intonaco (vedi planimetria con individuati i cavedi). L’umidità sui muri si riscontra anche in diverse superfici del muro e del soffitto in corrispondenza delle villette di pertinenza degli appartamenti di piano terra.
