**Tribunale di Termini Imerese**  
**PROCEDURA DI ESECUZIONE IMMOBILIARE**

**PERIZIA**

**RAPPORTO DI VALUTAZIONE**  
**Lotto 01 - Unità immobiliare**

**Bene:** via Margherita n. 65 - Belmonte Mezzagno (PA) - 90031

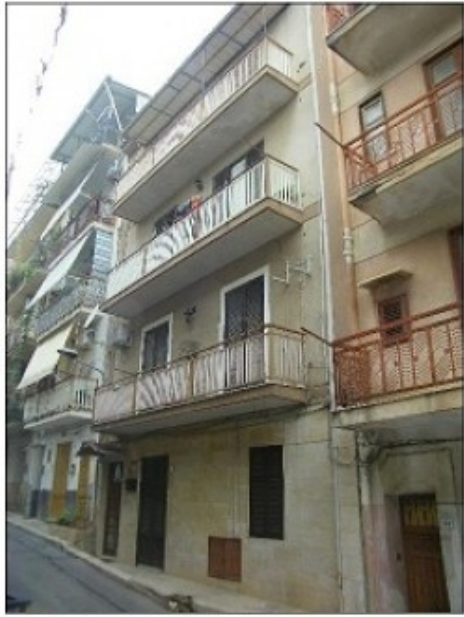
Foto 1. Prospetto su via Margherita

Come già evidenziato, l'immobile si trova al primo piano di un fabbricato per civile abitazione di cinque elevazioni fuori terra e nonostante si trovi ad un piano basso e prospetti su due strade non molto ampie, la doppia esposizione su due lati, a sud su via Margherita ed a nord su via Amore, ne consente una discreta illuminazione ed una buona areazione.

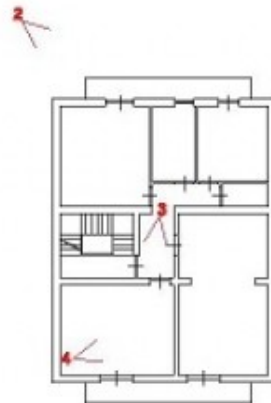
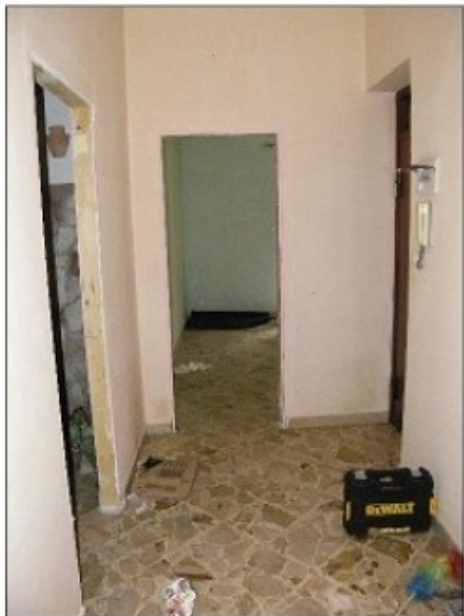
Foto 3. Disimpegno con Ingresso

L'ingresso all'appartamento immette su di un disimpegno che distribuisce i vari ambienti; sul lato sud si trovano una stanza ed un ampio salone comprendente due vani ed entrambe le stanze si affacciano sul balcone che prospetta su via Margherita.

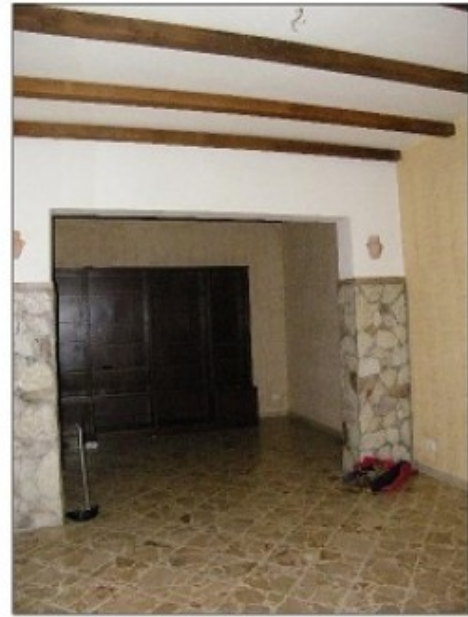
Foto 6. Vista del salone lato interno

L'immobile presenta le seguenti finiture di base: pavimenti di mattoni in segato di marmo tranne che per il bagno (mattoni di ceramica), rivestimento in piastrelle di ceramica fino a circa 2,20 m per il bagno, una cucina in muratura con incassi per lavello, piano cottura e forno ed un rivestimento in piastrelle di circa 60 cm soprastante i suddetti piani. Le pareti ed i soffitti risultano intonacati e pitturati ed i soffitti nella parte est della casa (lungo la cucina ed il salone), presentano travi di legno a vista.

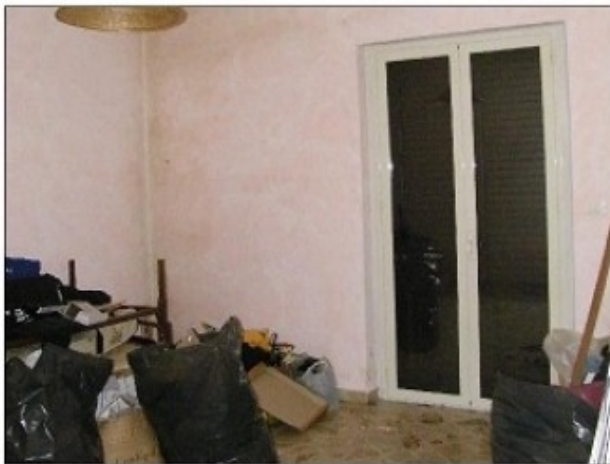
Foto 7. Camera da letto

**Condizioni generali dell'immobile:** L'immobile non è abitato ed il suo stato rispecchia la condizione di abbandono in cui si trova. Nonostante presentasse originariamente degli accorgimenti nelle finiture, nell'insieme necessita oramai quantomeno di un intervento di manutenzione ordinaria. Nello specifico, mancano ad esempio le porte interne comprese di telaio e controtelaio, le pareti vanno tutte ritinteggiate mentre i soffitti delle stanze sul lato nord, presentano piccole tracce di umidità.

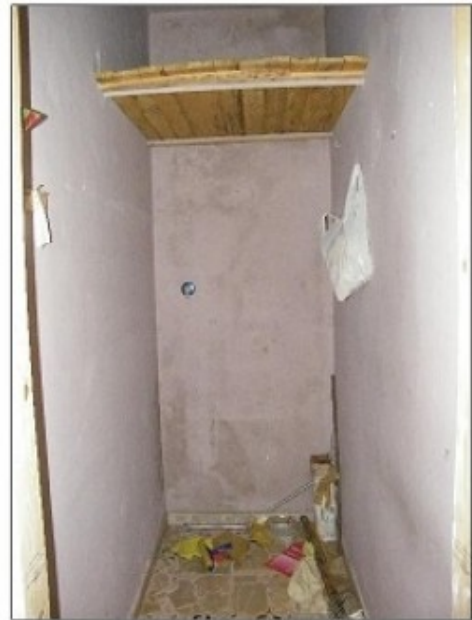
Foto 11. Ripostiglio

Sul lato nord il disimpegno immette nel corridoio che distribuisce le restanti stanza che sono, la camera da letto, il bagno, la cucina ed un piccolo ripostiglio privo di finestra e provvisto di un piccolo soppalco costituito da due barre di ferro ed un piano in legno; anche la camera da letto e la cucina si affacciano su di un balcone, sul prospetto che da su via Amore.
