RAPPORTO DI VALUTAZIONE VALORIZZAZIONE DEL PATRIMONIO IMMOBILIARE

FALLIMENTO n.38-1/2009 di R.G. – Beni in **COLMURANO**
CURATORE: [REDACTED]

- **DESCRIZIONE:**
Perizia di stima relativa alla rivalutazione del patrimonio immobiliare a seguito degli eventi sismici del 24-08-2016, del 26-10-2016, del 30-10-2016 e successivi e verifica della proprietà del garage.
Beni di proprietà di [REDACTED]

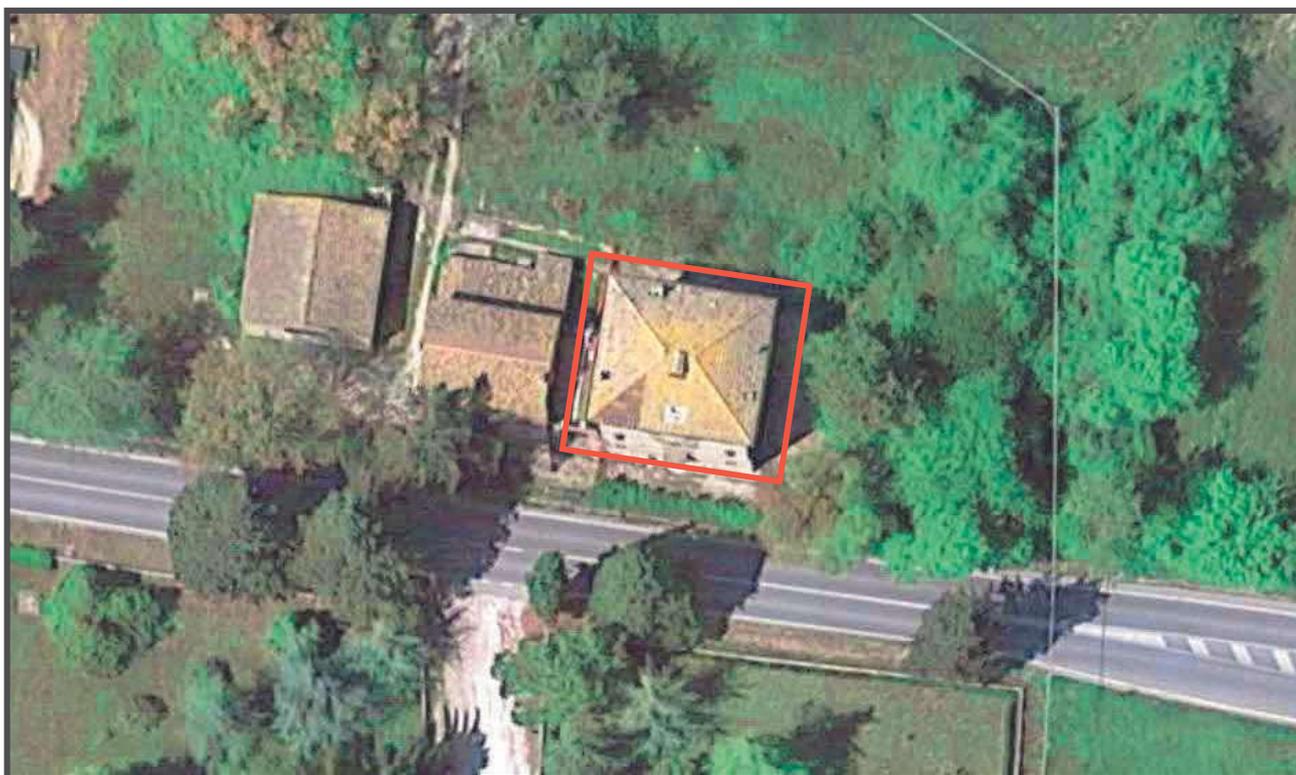
*Limiti della proprietà del fabbricato in c/da Fiastra*

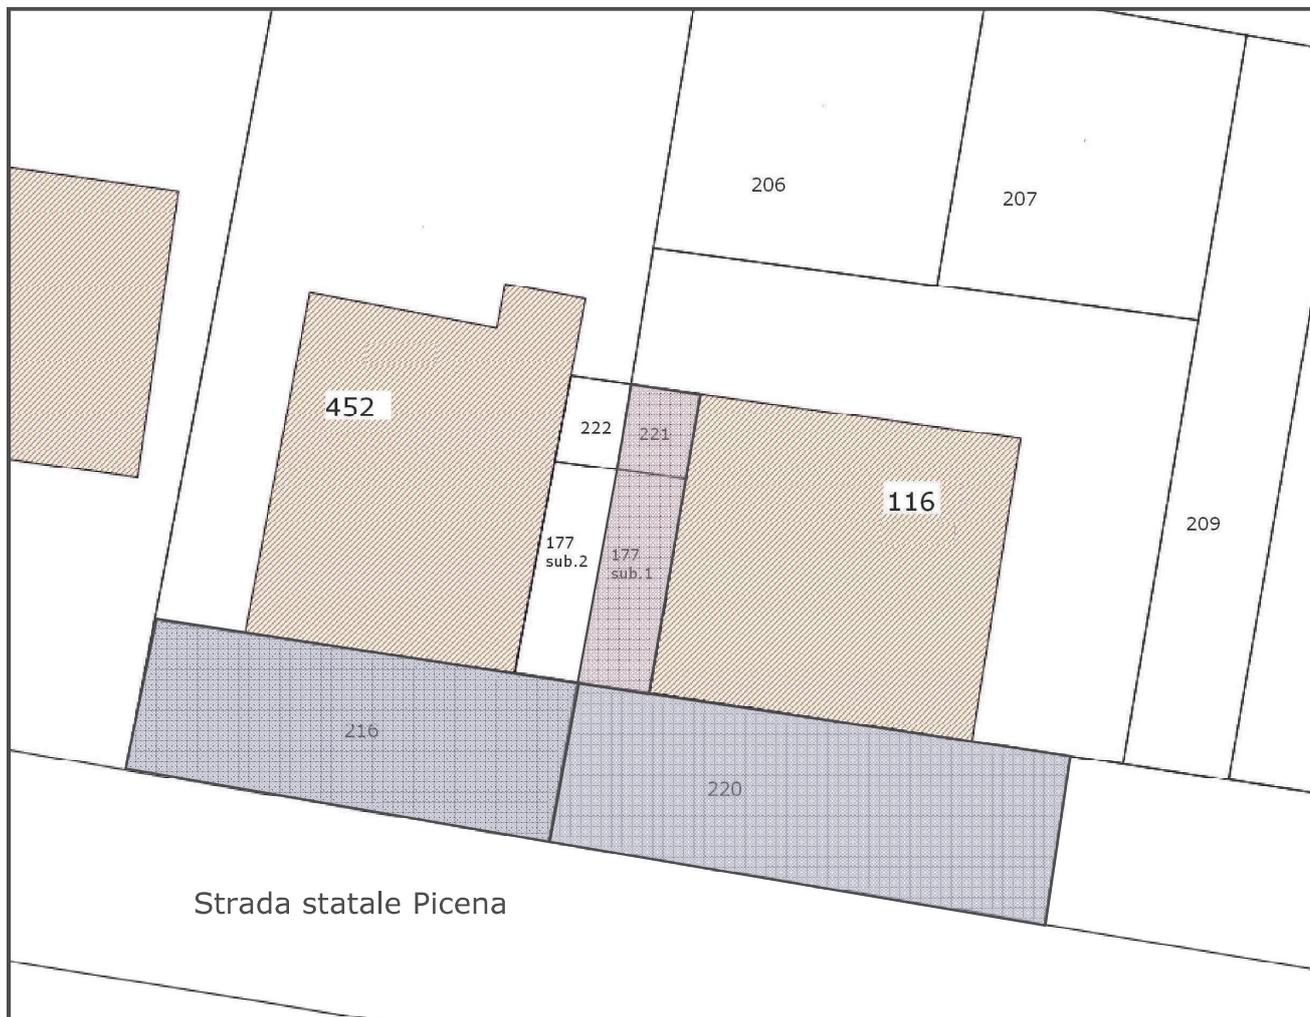
*Estensione e localizzazione garage P.Illa 177 sub. 1 e corte p.Illa 221*

*Estensione delle corti comuni ai due garage (p.Illa 177 sub. 1 e p.Illa 177 sub.2)*

Da quanto sopra raffigurato si può notare che il garage, anche se esternamente si configura come unico immobile, nello specifico lo stesso è catastalmente diviso in due parti, con altrettanti corti esclusive, ed individuabili con:

Per una migliore individuazione della posizione, ed estensione del fabbricato "garage", vedasi la sottostante planimetria raffigurante la attuale situazione grafica dei luoghi.

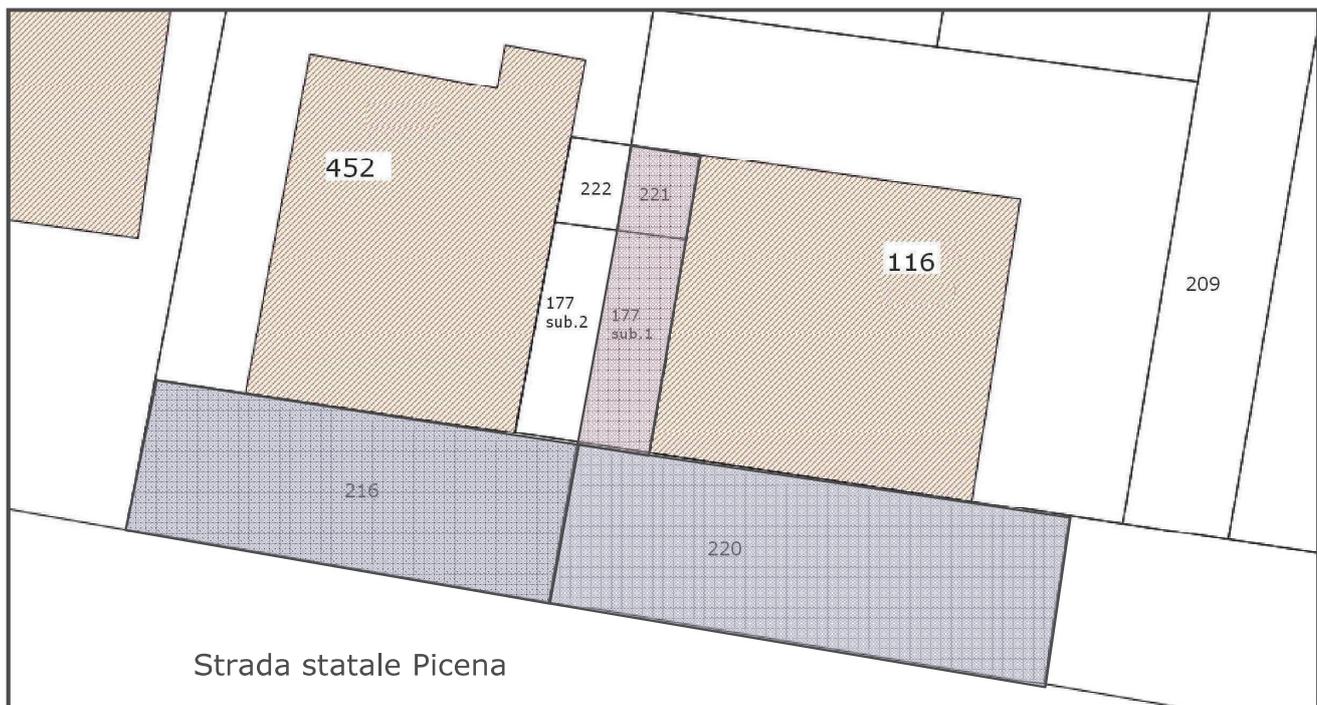
Estensione e localizzazione garage P.lla 177 sub. 1 e corte p.lla 221

Per una migliore individuazione della posizione, ed estensione del fabbricato "garage", vedasi la sottostante planimetria raffigurante la attuale situazione grafica dei luoghi.
