**STUDIO TECNICO**

L'oggetto della presente perizia è un immobile ad uso residenziale posto all'ottavo piano (interno 16) del Condominio "Soggiorno Lieto" sito nel comune di Nocera Inferiore (SA) alla Via Isaia Gabola n.29/B. È censito in catasto fabbricati del Comune di Nocera Inferiore (SA) al foglio 9, particella 579, sub. 15, di proprietà del Sig. [REDACTED] nella misura di 1/1.

La presente esecuzione immobiliare R.G.E. n.52/2023 è composta da un lotto unico rappresentato da un immobile residenziale ubicato nel Comune di Nocera Inferiore (SA) alla Via Isaia Gabola, n. 29. Il complesso immobiliare è situato in una zona semicentrale a ridosso del centro urbano dotata di tutte le infrastrutture, di servizi e di attività sia commerciali che ricreative [Figura 1].

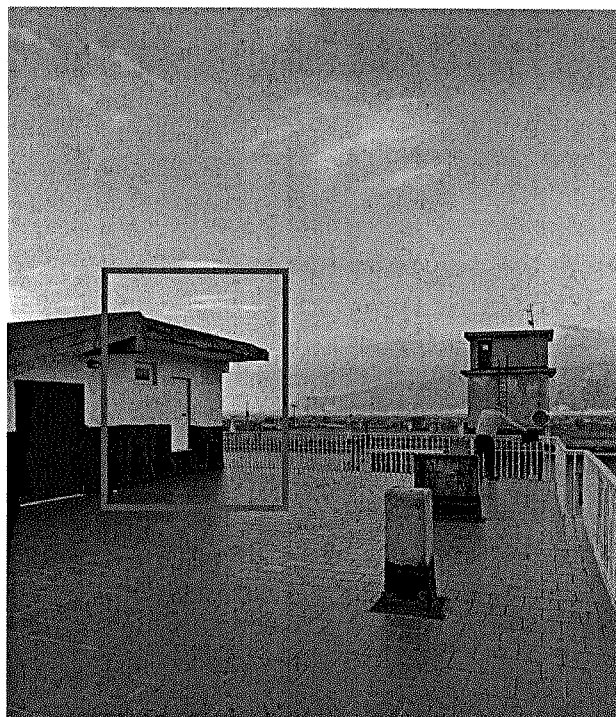
Figura 11 - Ripostiglio con accesso non diretto

La cabina ascensore è diventata ripostiglio con accesso non diretto all'abitazione, avente un sopralucente e una porta posta a quota 0,60 m dal piano di calpestio [Figura 11].
