TRIBUNALE ORDINARIO DI CAGLIARI

R.ES. N. 307/2022

PROCEDIMENTO DI ESECUZIONE IMMOBILIARE

C.T.U.: *DOTT. ING. MURRU MAURIZIO*

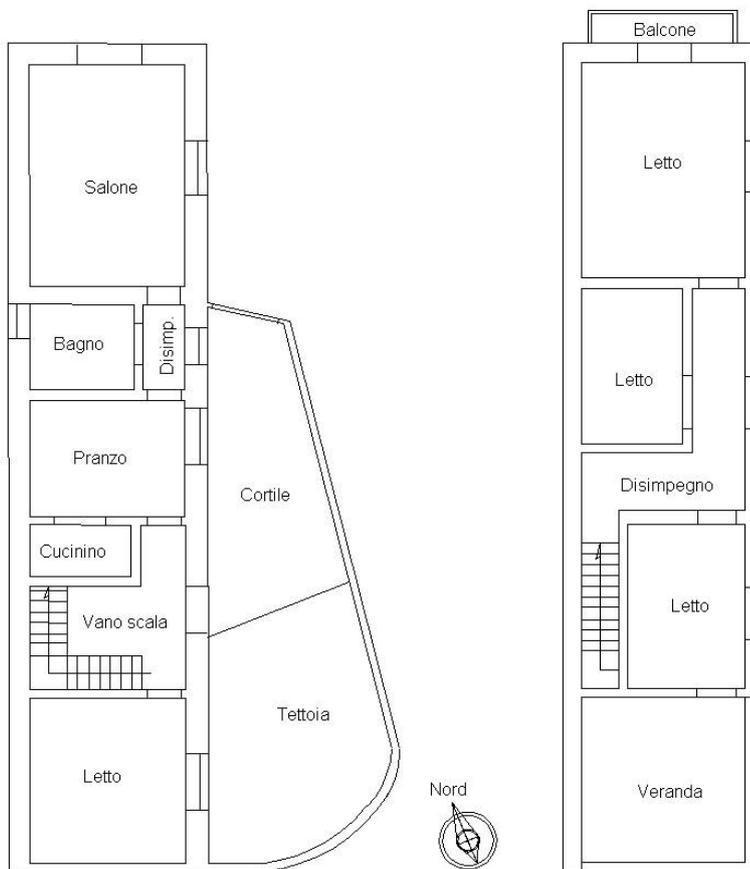
Foto 003 – Planimetria catastale del 2008

Piano Terra - h. 3.30 m.

Piano Primo - h. 2.80 m.

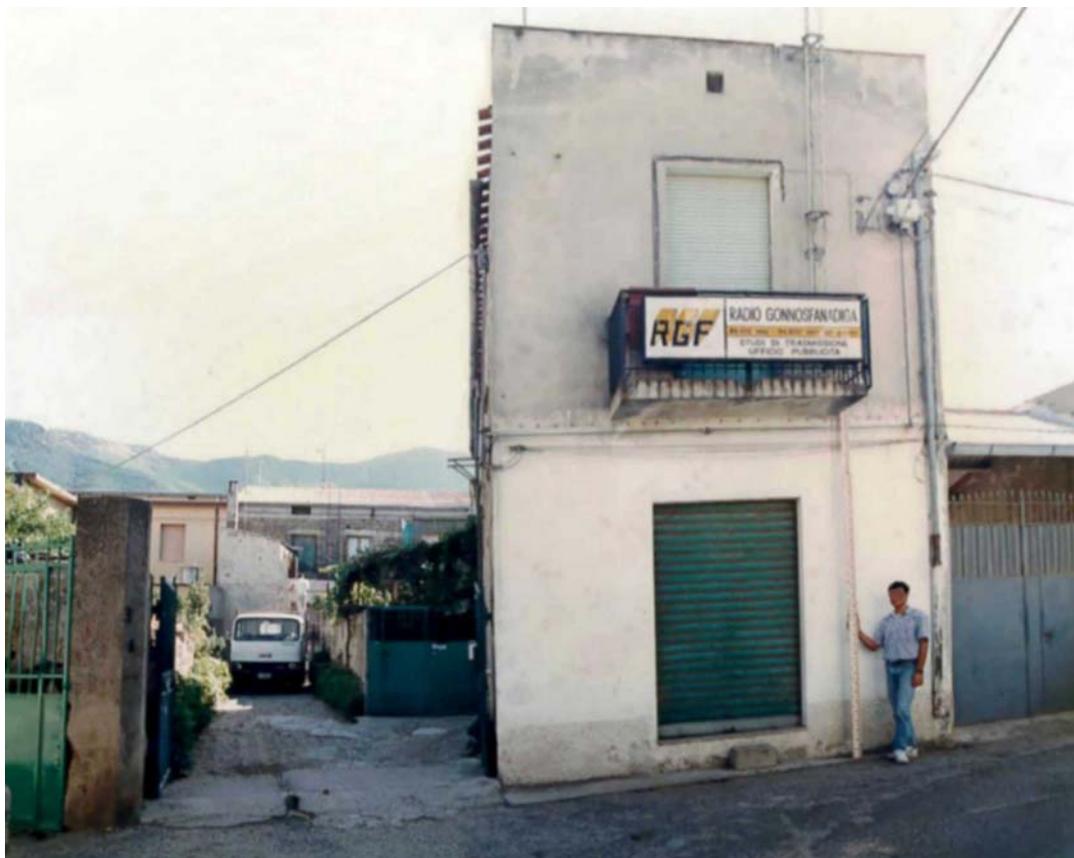
Foto 004- Isolato 22 Fabbricato 33 – Piano Particolareggiato Centro Storico 2001

Adibito prevalentemente a civile abitazione, fino alla metà degli anni ottanta aveva ospitato al piano terreno una barberia e una radio privata, rimanendo successivamente abbandonato a un lento e inesorabile degrado. Il Piano Particolareggiato per il centro storico del 2001 documenta il Fabbricato 33 dell'Isolato 22 con la seguente fotografia:

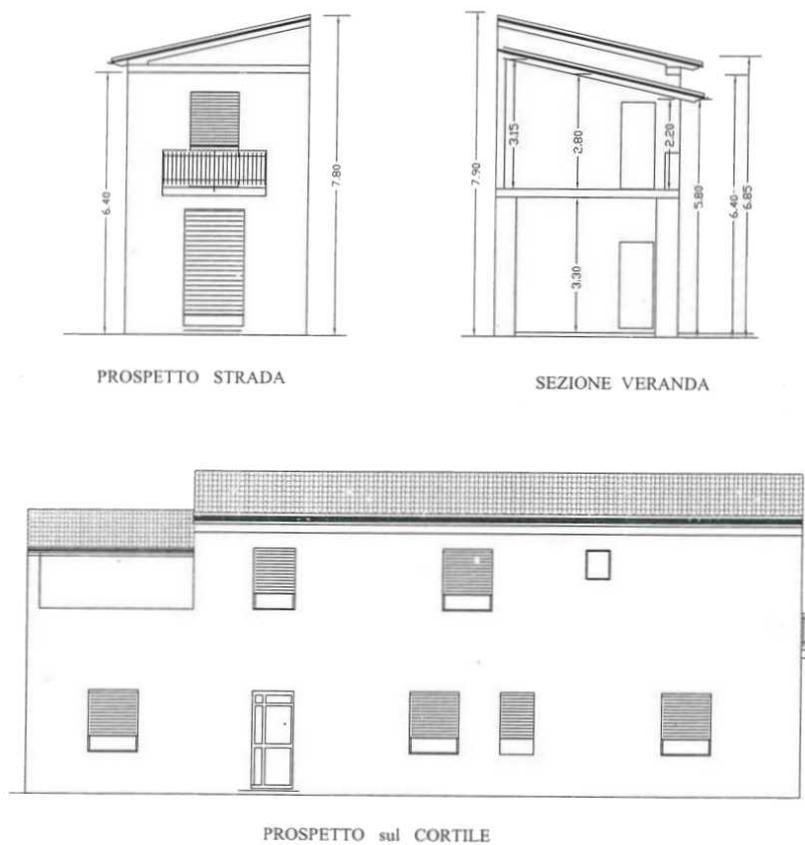
Foto 008 – Accertamento conformità del 13/05/2011 – Prospetti e sezione dopo l'intervento

Si legge in quest'ultima che *gli interventi di manutenzione della copertura hanno interessato la demolizione del timpano frontale e della gronda in lamiera zincata oramai deteriorata, il rinforzo e il ripristino del cordolo laterale, la realizzazione di un nuovo timpano tetto, la sistemazione della sporgenza esistente con innesti di legno lamellare e tavolato, sostituzione di tegole curve dello stesso genere di quello preesistente, posizionamento di una nuova gronda e relativo pluviale in alluminio color rame.*

Gli interventi di manutenzione della parete laterale fronte cortile hanno riguardato il ridimensionamento di una finestra, la sistemazione della muratura in genere e delle spalline, architravi e alcuni davanzali degli infissi, l'intonacatura con materiali idonei, il

ripristino degli infissi preesistenti con sostituzione di alcune parti deteriorate e irrecoverabili, la rimozione delle staffe in ferro per il sostegno dei cavi Enel e altri piccoli lavori di contorno.

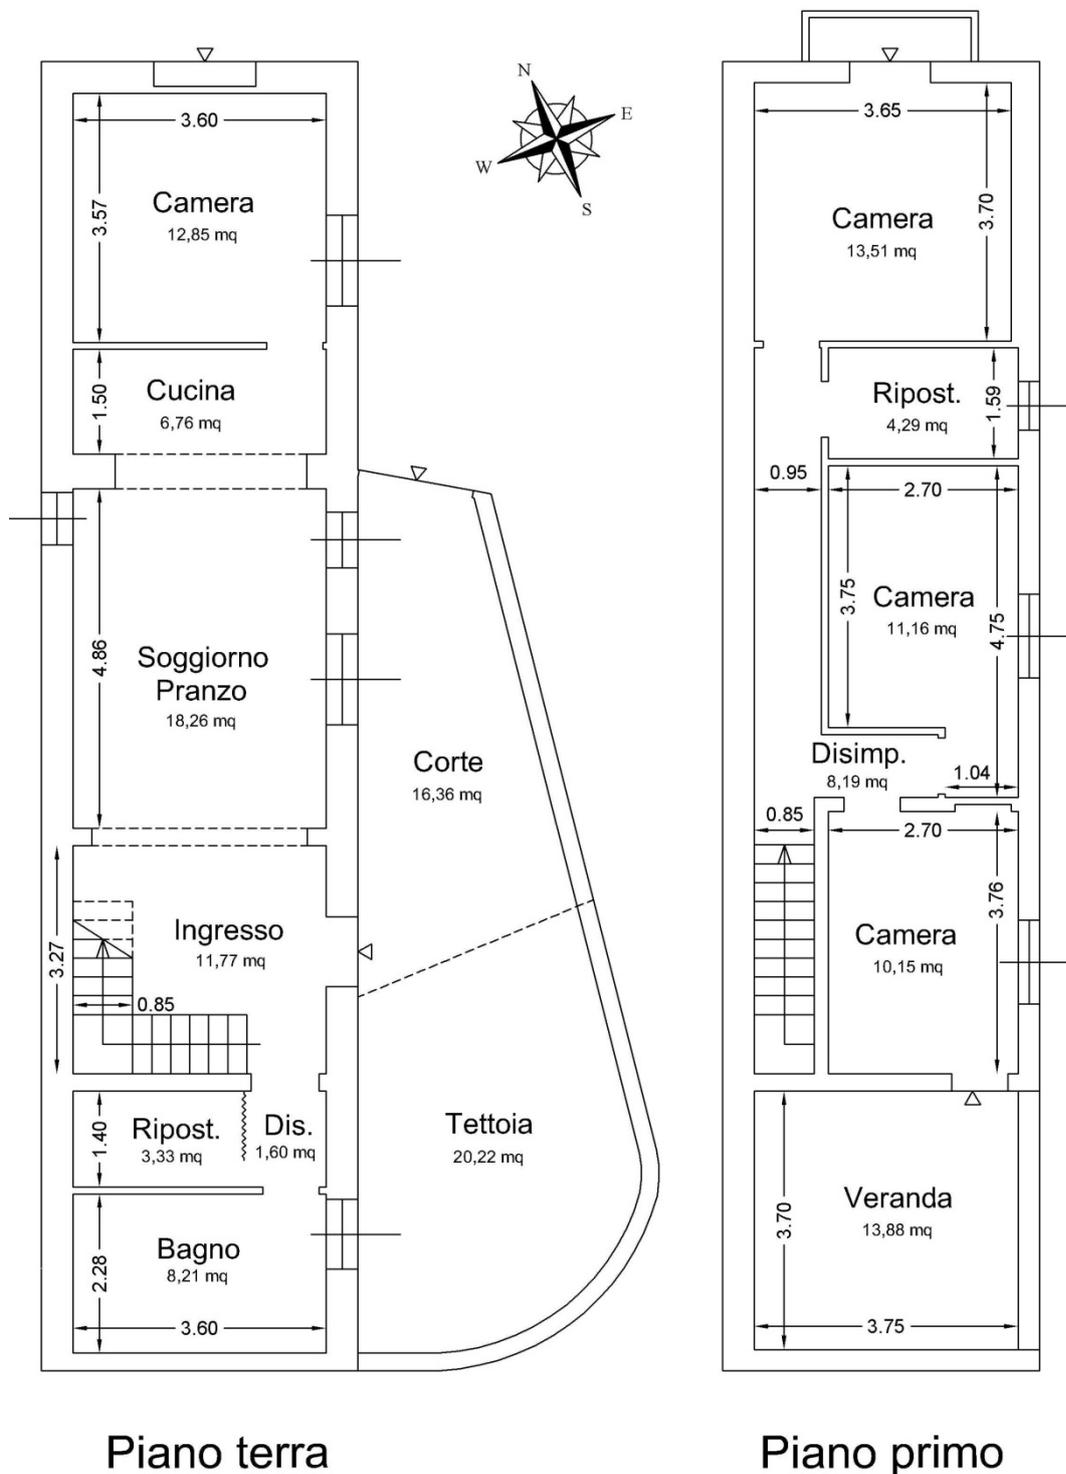
Foto 011 - Rilievo CTU

Durante il sopralluogo la disposizione interna è risultata difforme da quella indicata negli elaborati grafici di accertamento di conformità ed è stato necessario procedere alla misurazione degli ambienti mediante strumentazione laser Hilti PD-28 e alla restituzione grafica su software CAD al fine di un più preciso calcolo delle superfici utili e lordi.

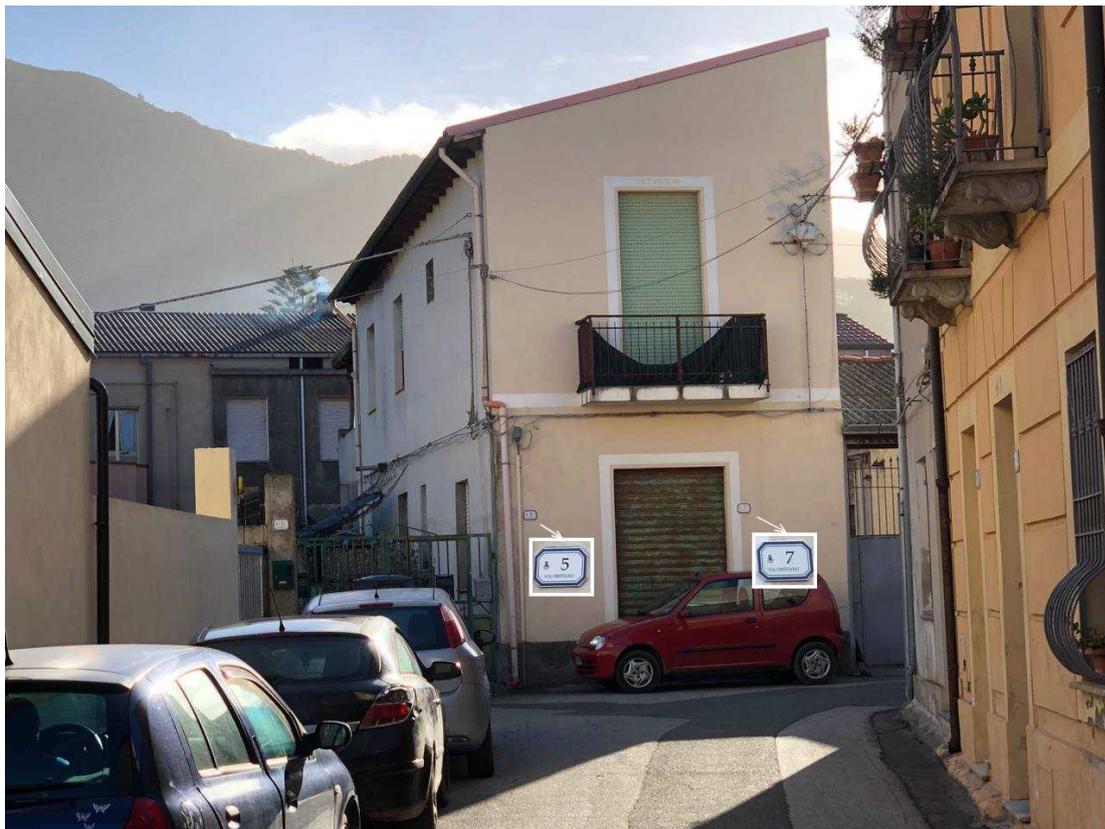
Foto 013 – Prospetto via Oristano

Esternamente i prospetti si presentano in sufficiente stato di conservazione, ristrutturati negli intonaci e nella tinteggiatura da poco meno di quindici anni.

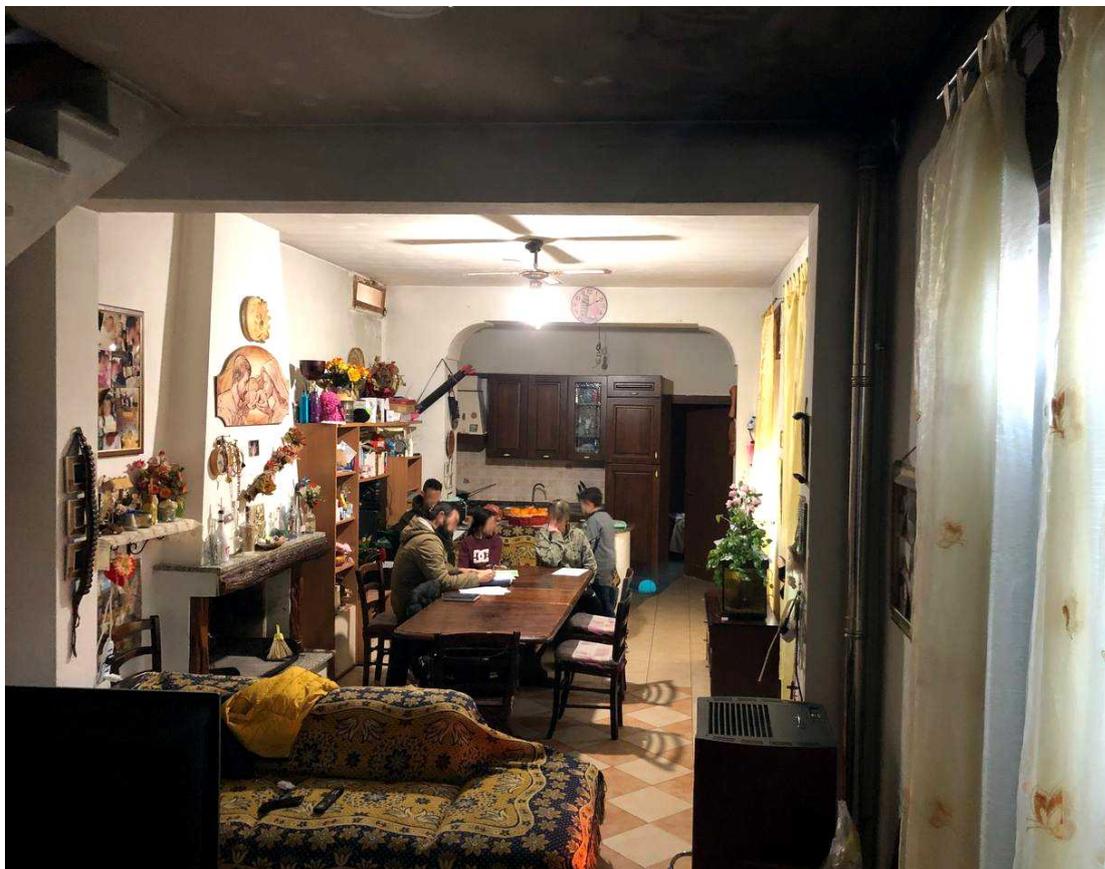
Foto 014 – Zona giorno

In realtà il vano d'ingresso costituisce ambiente unico con il soggiorno/pranzo e questo con la cucina, delimitati visivamente solo dagli ingombri di due travi ribassate e relative spallette sporgenti dalla muratura. Nel caso della cucina, lo spazio sotto trave è stato valorizzato con delle nicchie in muratura e un piano da lavoro, lasciando agevole passaggio verso la stessa cucina e la camera da letto dei figli.

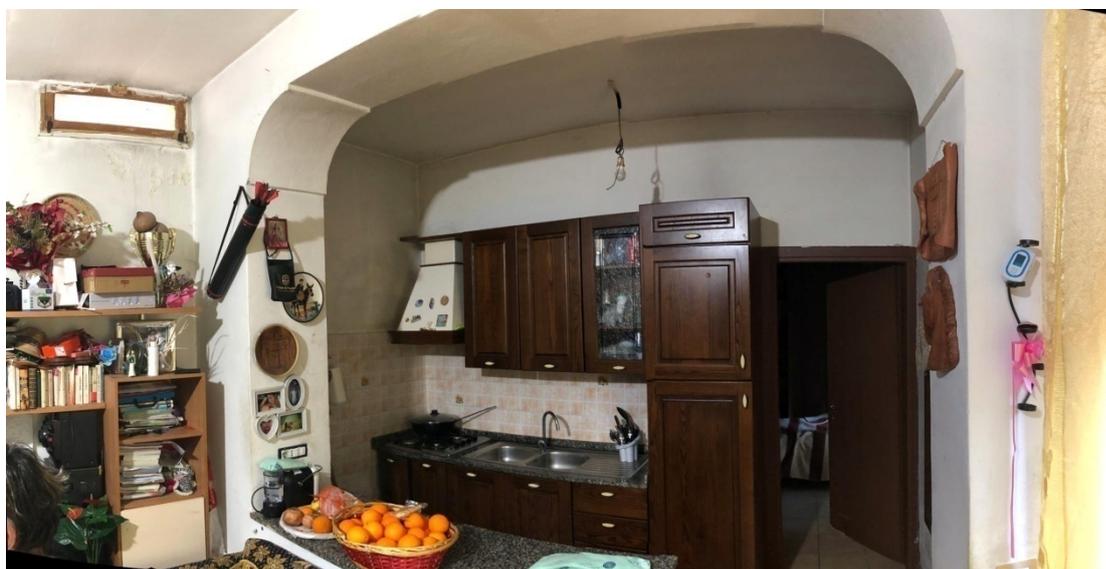
Foto 016 – Angolo cottura

Altrettanto recenti sono la pavimentazione in grés e gli intonaci interni, mediamente in discreto stato di conservazione, fatta eccezione per alcuni segni di muffe diffuse (bagno e vano scala) o da umidità da risalita (ingresso) o da infiltrazione (cucina e vano scala).

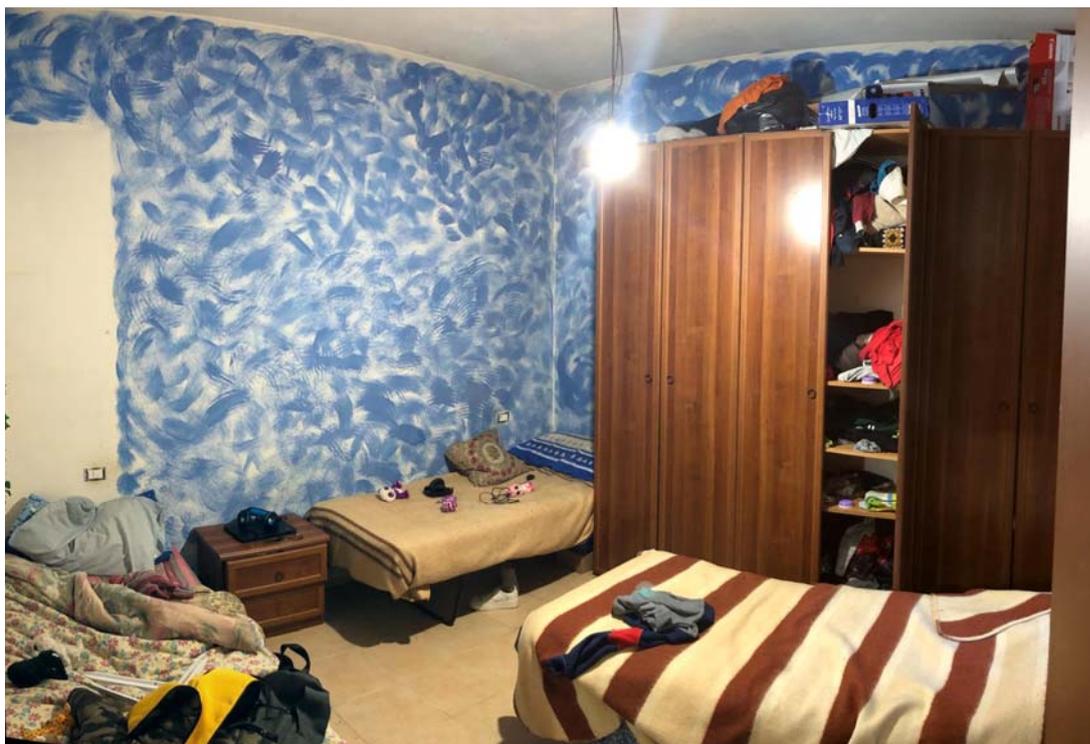
Foto 017 – Camera piano terra

Le rifiniture sono di tipo economico e in alcuni ambienti sono assenti le cornici delle porte e/o le placche di protezione delle prese e dei punti luce, oltre alla individuazione di alcuni inestetici cavi volanti non proprio a regola d'arte.

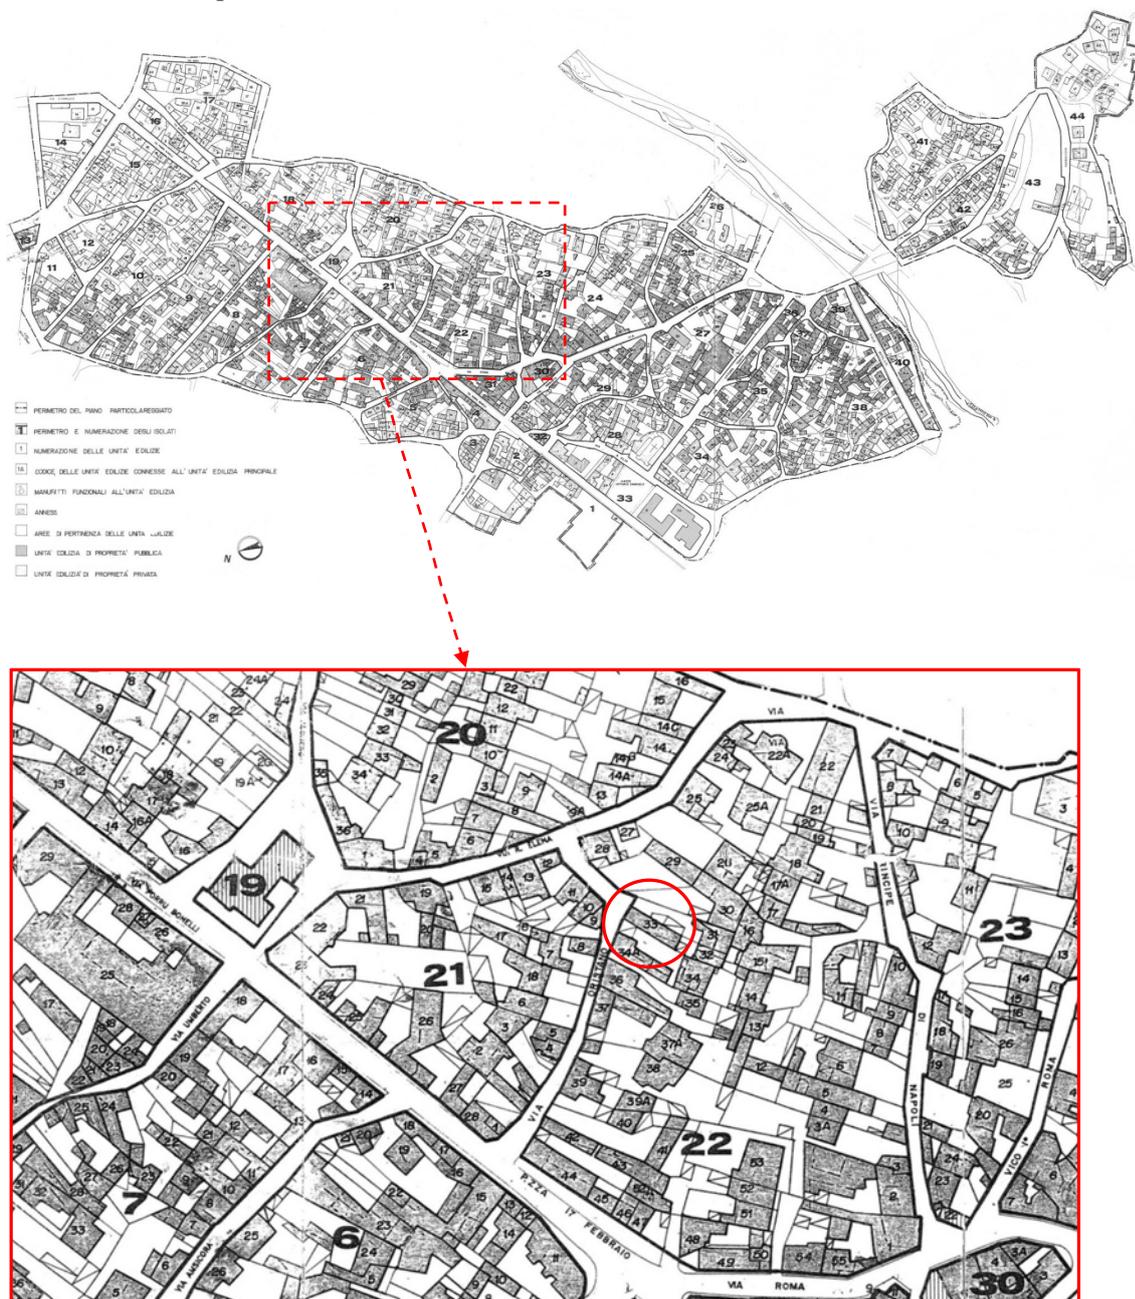
Foto 036 – Estratto dello strumento urbanistico

Il Programma di Fabbricazione del Comune di Gonnosfanadiga posiziona l'unità immobiliare oggetto di pignoramento nel centro storico di antica formazione (**Zona A**) che il Piano Particolareggiato identifica nell'Isolato 22 come Fabbricato 33 e al quale non attribuisce alcuna particolare valenza architettonica e/o storico testimoniale.

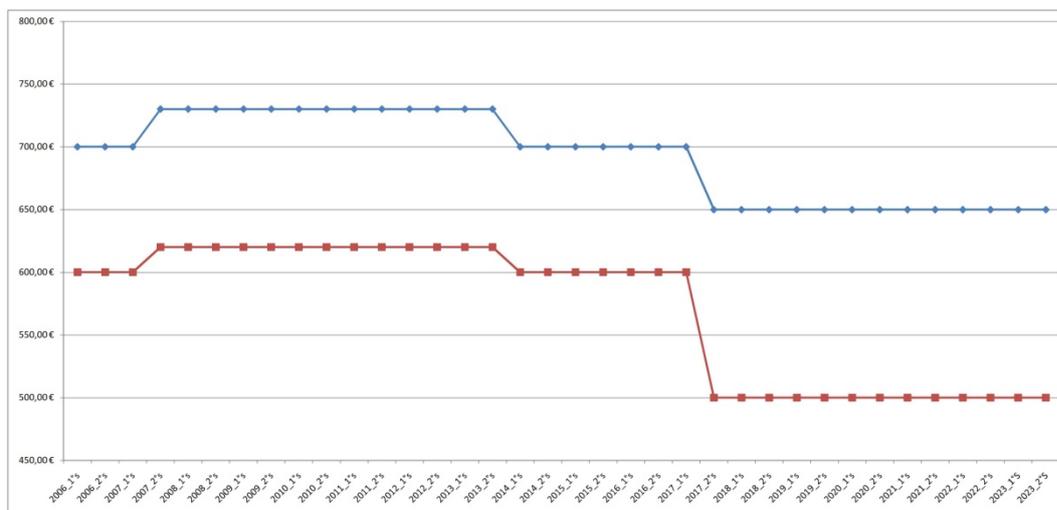
Foto 037 - Grafico OMI di Agenzia delle Entrate, valori minimi e massimi per abitazioni di tipo economico in zona centrale in normale stato di conservazione

La banca dati dell’Osservatorio del Mercato Immobiliare di Agenzia delle Entrate consente di individuare un primo elemento di riferimento sull’andamento dei prezzi di vendita per abitazioni di tipo economico in zona centrale in normale stato di conservazione, come illustrato nel grafico seguente dal quale si desume come dall’anno di acquisto (2009) ad oggi i valori unitari abbiano subito una progressiva diminuzione a causa della persistente crisi economica, restando pressoché invariati nell’ultimo quinquennio e oscillando fra un minimo di 500 Euro/mq e un massimo 650 Euro/mq.
