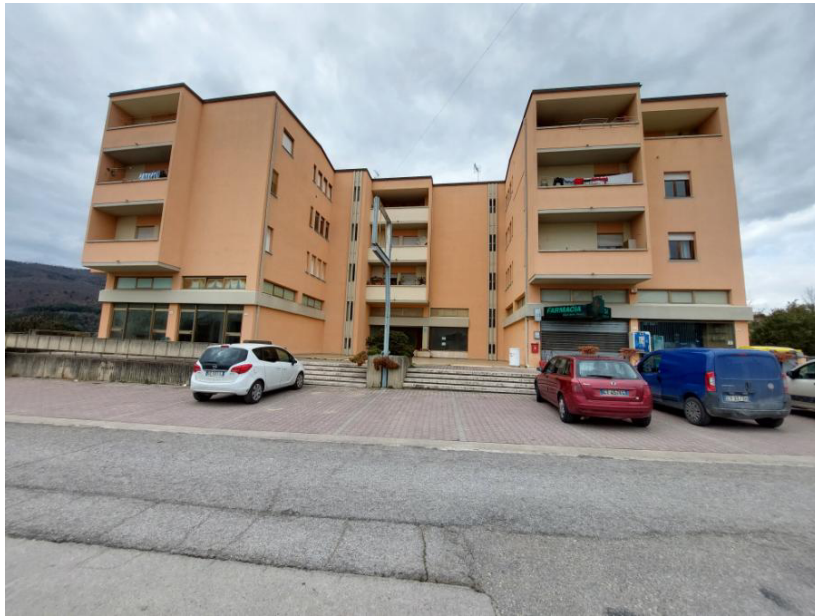
**Foto n.101:** Particolare del prospetto principale del fabbricato residenziale plurifamiliare, di quattro piani fuori terra oltre a piano primo sottostrada, cui appartiene la porzione pignorata identificata in perizia come BENE N (studio veterinario), ripreso da via Francesco Petrarca.

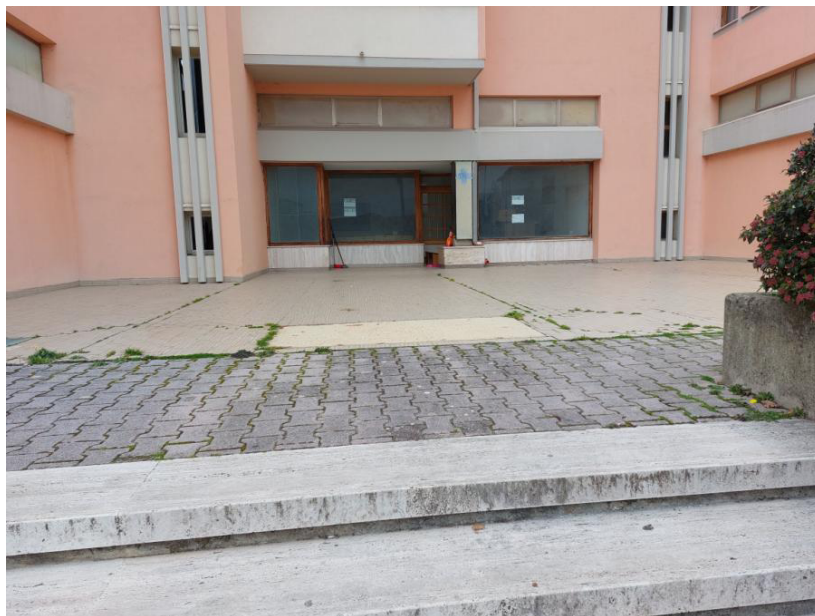
**Foto n.102:** Altro particolare del fabbricato residenziale (BENE N). Notare la corte comune completamente lastricata e la struttura portante in cemento armato con tamponatura esterna intonacata e tinteggiata.

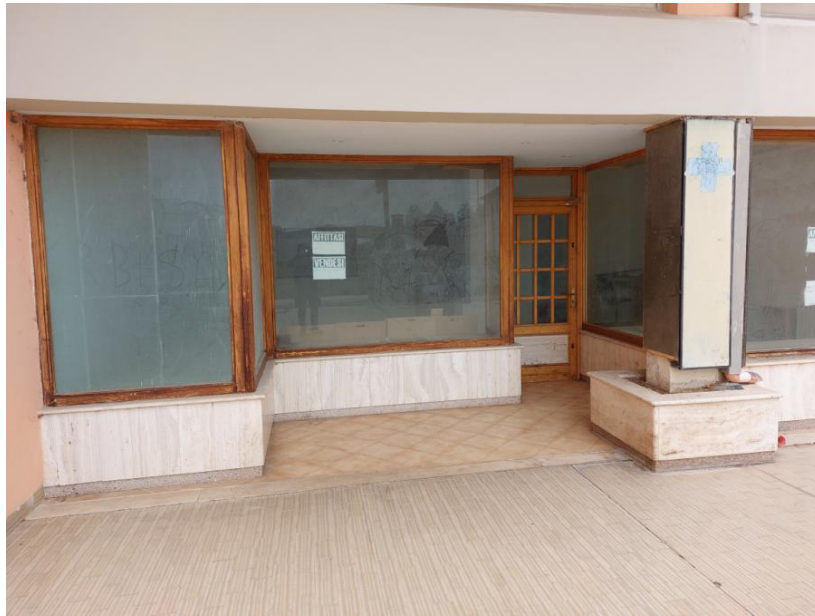
**Foto n.103:** Altro particolare del fabbricato residenziale (BENE N). Notare il portoncino dell'ingresso e gli infissi in legno e vetro.

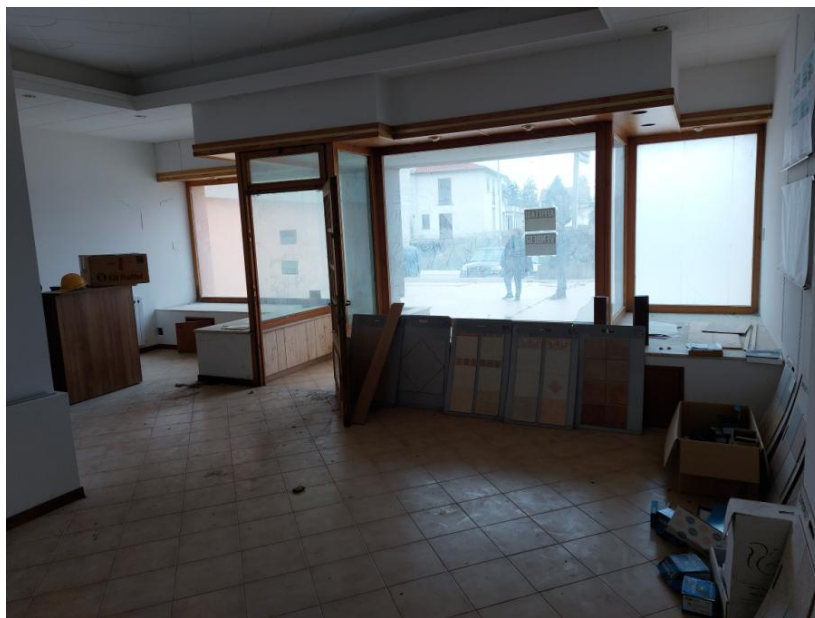
**Foto n.104:** Particolare interno della sala attesa dello studio veterinario (BENE N). Notare i pavimenti realizzati con piastrelle in monocottura.

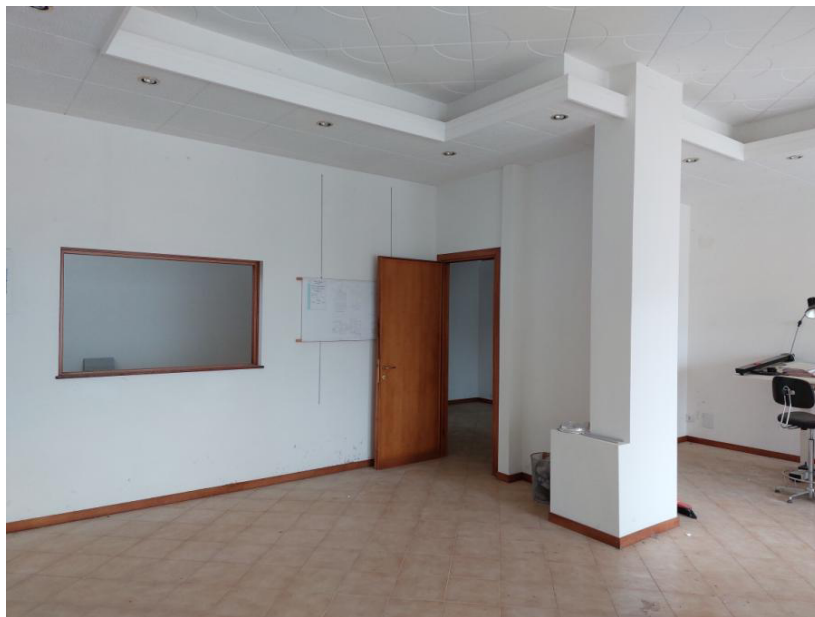
**Foto n.105:** Altro particolare della sala attesa (BENE N) ripreso da angolazione opposta rispetto all'immagine precedente. Notare le pareti intonacate e tinteggiate e il soffitto dotato di faretti incassati.

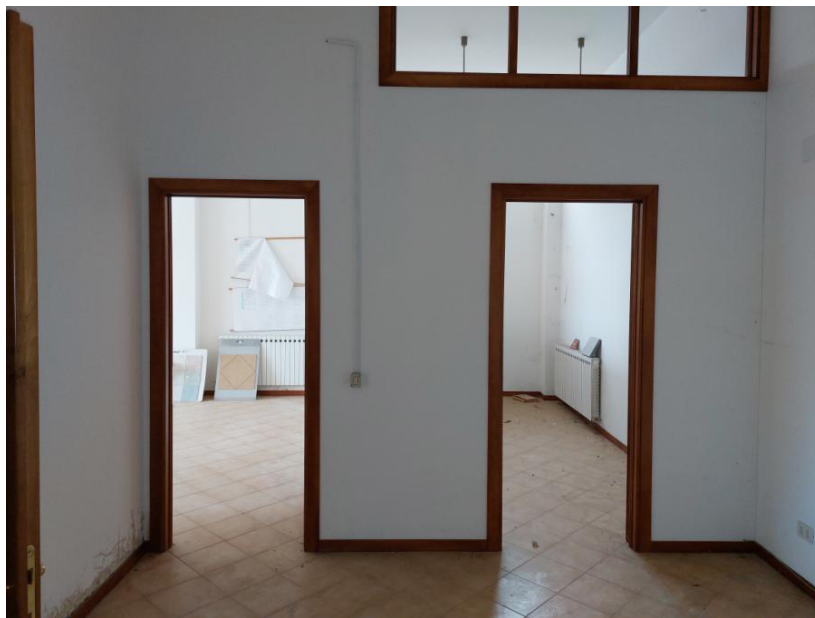
**Foto n.106:** Particolare del deposito (BENE N). Nella foto sono visibili gli elementi radianti dell'impianto di riscaldamento in alluminio.

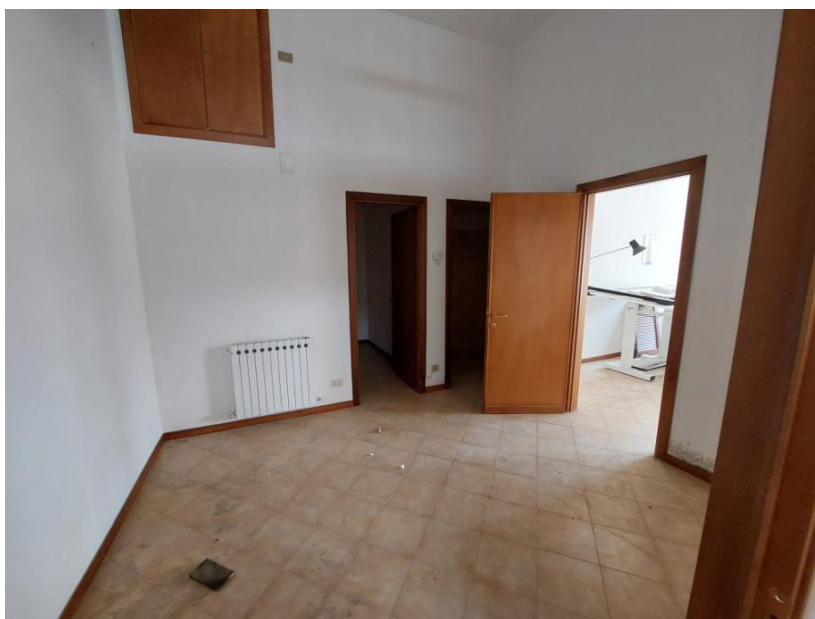
**Foto n.107:** Particolare del deposito (BENE N) ripreso da angolazione opposta rispetto all'immagine precedente. Notare le pareti intonacate e tinteggiate e l'impianto elettrico sottotraccia.

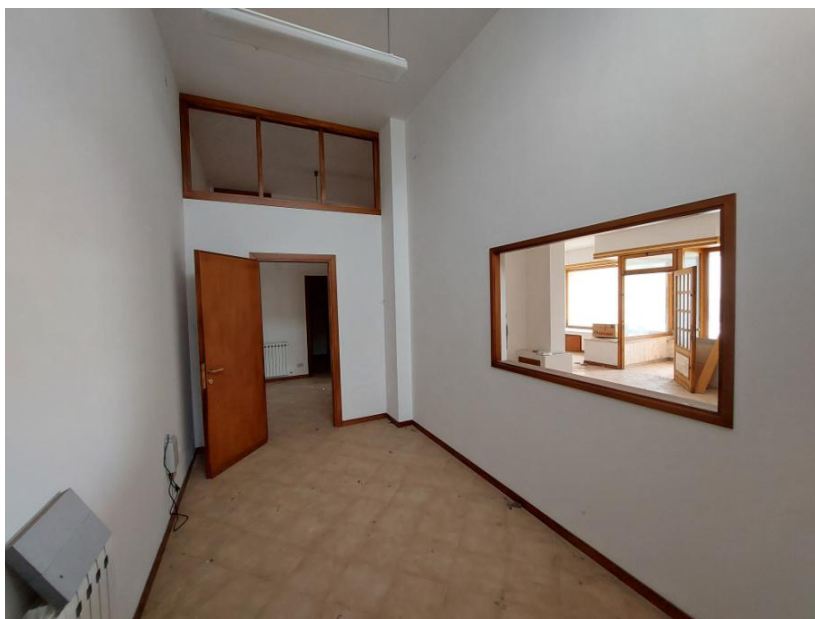
**Foto n.108:** Particolare della sala chirurgica (BENE N). Notare l'elemento radiante dell'impianto di riscaldamento in alluminio.
