TRIBUNALE ORDINARIO - UDINE

ESPROPRIAZIONI IMMOBILIARI

67/2023

CONSULENZA ESTIMATIVA GIUDIZIARIA

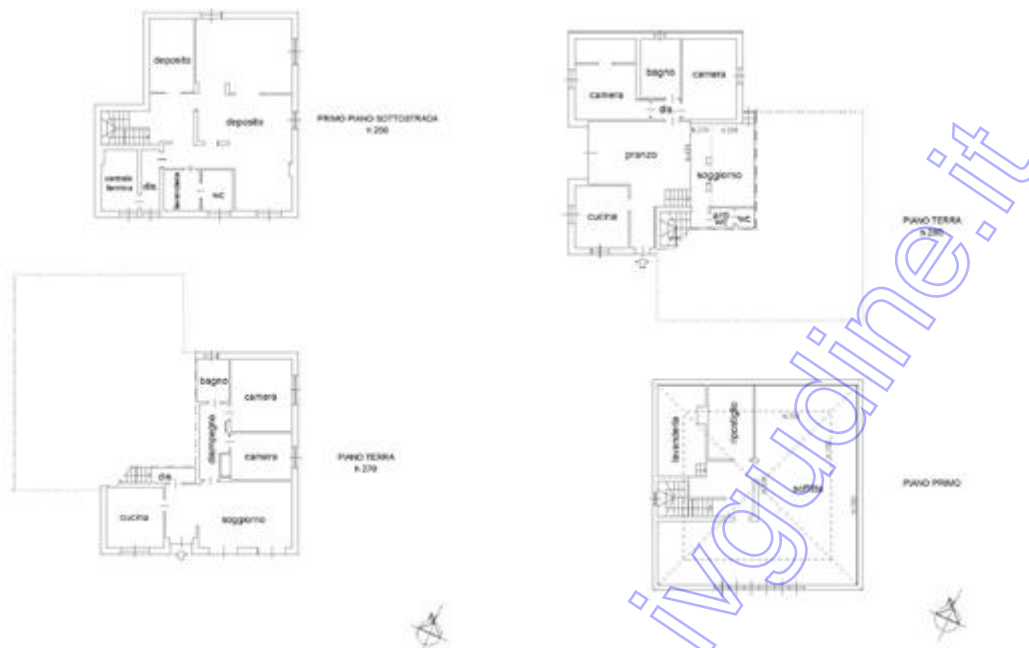
Sono state rilevate le seguenti difformità: L'edificio non risultava essere conforme alle planimetrie catastali depositata all'Agenzia del Territorio e precisamente: Non era stato censito l'ulteriore alloggio realizzato in difformità alla Concessione Edilizia, n. 165/1997 di data 29.07.1998, mentre risultava ancora presente, l'autorimessa di pertinenza dell'unico alloggio ad oggi censito. Il piano primo (sottotetto), era difforme rispetto allo stato di fatto, per la diversa distribuzione degli spazi interni. Per quanto riguarda l'estratto di mappa, lo stesso risulta essere conforme all'edificato. A seguito della pratica catastale redatta con l'autorizzazione del Giudice, si è provveduto al deposito all'Agenzia del Territorio di Udine delle planimetrie catastali corrette. (normativa di riferimento: Legge n. 113 del 26/02/1994)

L'immobile risulta **conforme**.

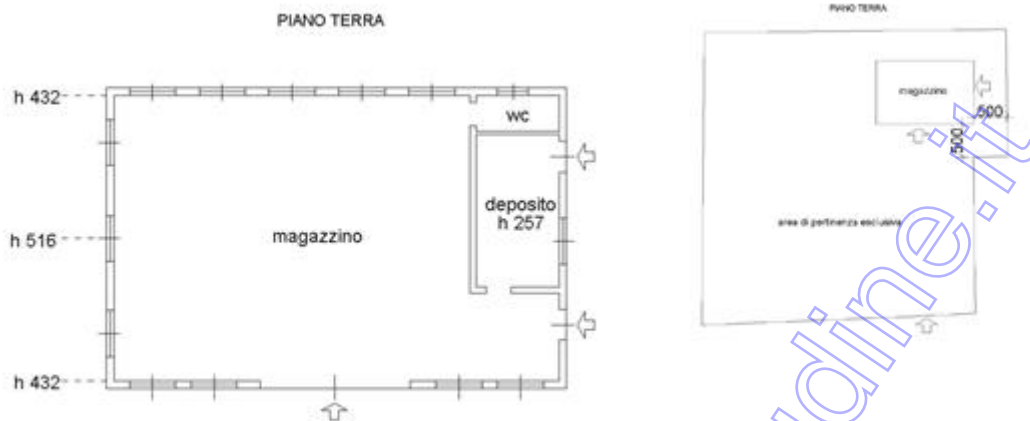
Sono state rilevate le seguenti difformità: L'edificio, alla data del sopralluogo, non risultava essere conforme alle planimetrie catastali depositate all'Agenzia del Territorio e necessitava di un aggiornamento catastale in quanto era stata demolita la tramezzatura posta tra i locali deposito e centrale termica, oltre all'errata indicazione delle misure dell'altezza delle falde della copertura. A seguito della pratica catastale redatta con l'autorizzazione del Giudice, si è provveduto al deposito all'Agenzia del Territorio di Udine della planimetria catastale corretta. (normativa di riferimento: Legge n. 113 del 26/02/1994)

L'immobile risulta **conforme**.
