# TRIBUNALE DI NOVARA

## Eredità giacente

**R.G.E n. 1875/2019**

## ELABORATO PERITALE

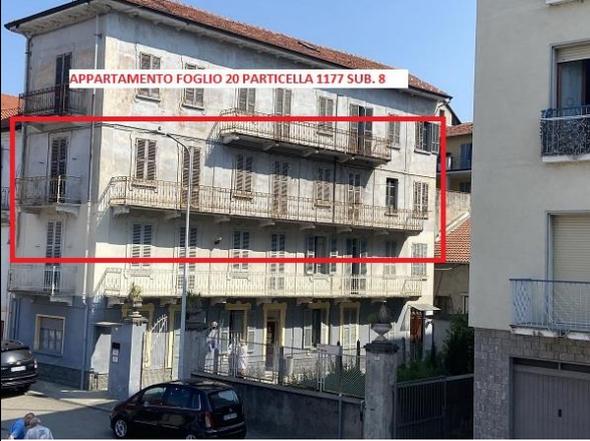
<p>C.</p>

<p><b>Comune di Romagnano Sesia (NO) Via Spianata Fiera n. 6 Abitazione di tipo popolare al piano secondo Censito al N.C.E. Urbano al foglio ■, particella 1177, subalterno 8. Vista esterna: Prospetto sud sul passaggio carraio comune.</b></p>
<p>D.</p>

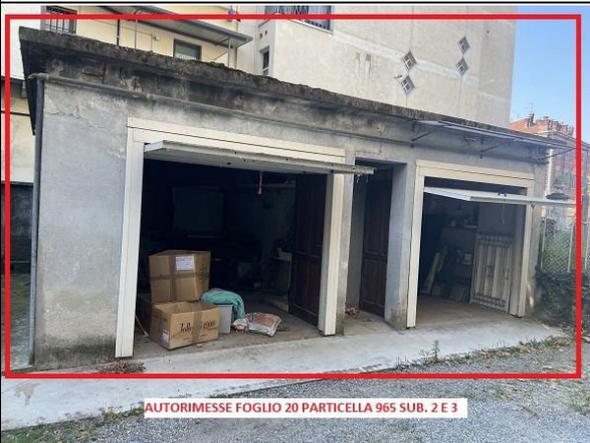
<p><b>Comune di Romagnano Sesia (NO) Via Spianata Fiera n. 6 Autorimesse al piano terra con adiacente cortile di proprietà Censite al N.C.E. Urbano al foglio ■, particella 965, subalterni 2 e 3. Vista esterna: Prospetto nord sul passaggio carraio comune.</b></p>
