Oggetto: Es. Imm. 176/2022 ***** - Infiltrazioni attive dal soffitto di bene pignorato

La presente per segnalare che sono stato nello "studio" pignorato fg. 21 p.la 663 sub 4 (Gonzaga, Via Don Ulderico Caffini 1/A, piano primo) in proprietà a ***** sia in data 14/10/2023 alle ore 10:15 circa al fine della verifica di conformità catastale e rilievo fotografico, che anche oggi 23/10/2023 alle ore 16:50 circa al fine del rilievo dimensionale del bene.

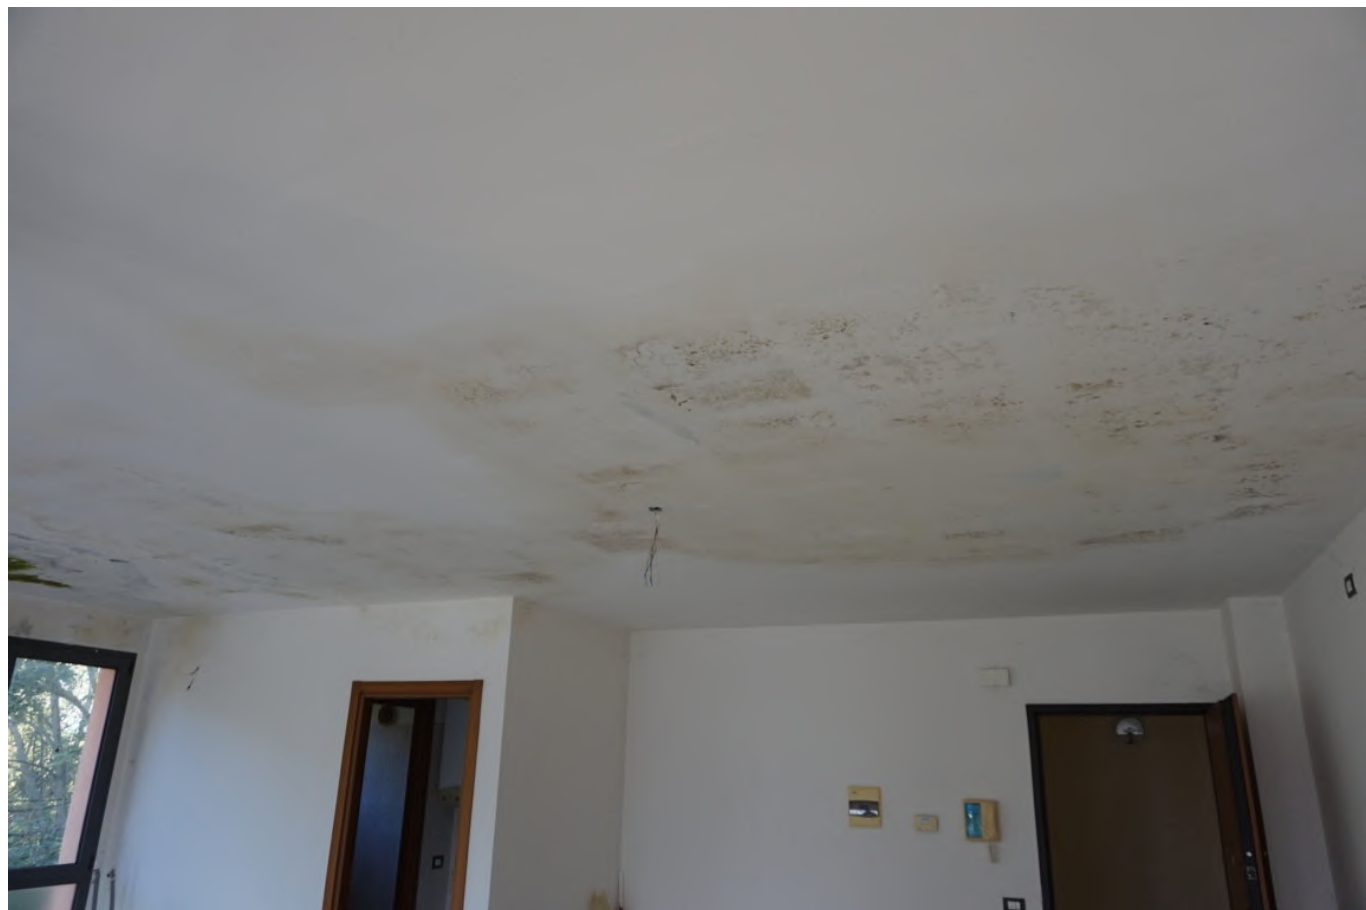
— 2023_10_14 DSC02805.JPG —

Già durante il primo sopralluogo accertavo la presenza di infiltrazioni dal soffitto ma, data la presenza di un piccolo gocciolamento raccolto all'interno di contenitore appositamente collocato a terra, ritenevo che la cosa non fosse urgente e mi riservavo di farne segnalazione nei giorni a seguire.

Le infiltrazioni risultano provenire da una o da entrambe le unità immobiliari poste al piano superiore e catastalmente individuate al NCEU di Gonzaga fg. 21, p.la 663, subb. nn. 11 e 12 (in particolare potrebbero provenire dal bagno, ma forse anche dalla cucina, del sub 11 come anche, ma con minor probabilità a parere dello scrivente, dalla cucina del sub 12).

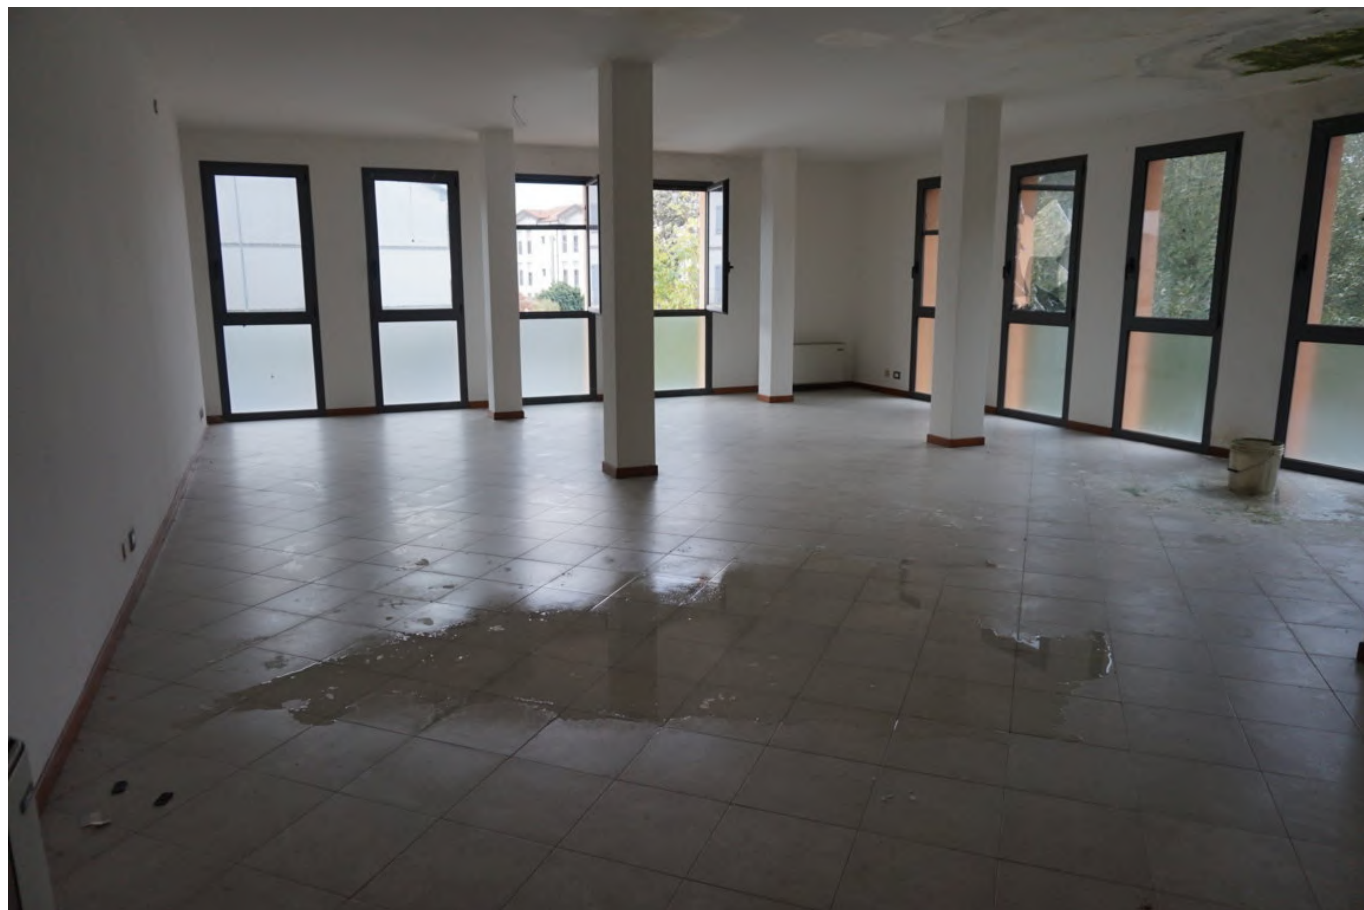
— 2023_10_23 DSC03383.JPG —

Nella giornata di oggi, alle ore 17:50 circa, accertavo che alle infiltrazioni rinvenute precedentemente se ne era aggiunta una di grande ampiezza che aveva formato una vasta pozzanghera a terra e che a questo punto era il caso di segnalare.
