TRIBUNALE CIVILE E PENALE DI VERONA
PROCEDURA ESECUTIVA IMMOBILIARE
N° 329/2021

RELAZIONE DI ACCERTAMENTO PERITALE

La proprietà immobiliare sita nel comune di Castagnaro (VR) è un complesso immobiliare ex rurale, composto da un'abitazione su due piani fuori terra con adiacenti magazzini, ex fienili e un magazzino nella corte comune (quest'ultima non oggetto di pignoramento):

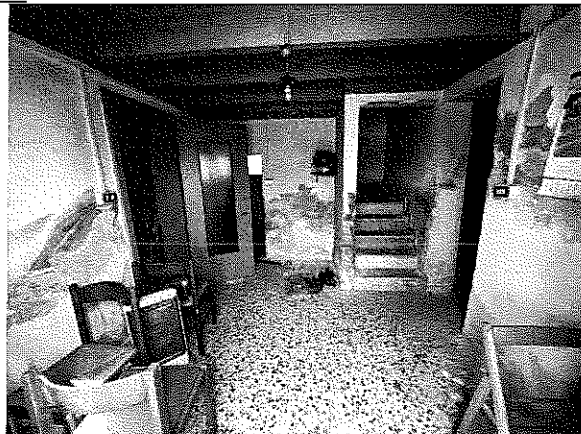
PIANO TERRA:

Il piano ha due ingressi, dalle prima entrata si accede alla cucina 1, wc 1 con anti wc, soggiorno e sottoscala. La scala interna (scala 1) in muratura permette l'accesso al piano primo.

Dalla seconda entrata si accede nella camera 3 (ex cucina) e all'ex salotto ora diviso in cucina 2 e wc 2 e ad un disbrigo.

Un'ulteriore scala interna in legno, in condizioni pessime e pericolose (scala 2) permette l'accesso al piano primo.

Tutte le superfici murarie sono intonacate e tinteggiate. La pavimentazione è in marmette. I serramenti esterni sono in legno con vetro singolo parzialmente danneggiati; presenza di ante d'oscuro esterne in legno.

Analizzata la planimetria catastale d'impianto e la Licenza degli anni '60 si evidenziano delle modifiche, come la distribuzione interna (anche alla muratura portante), la scala di collegamento in legno con relativo foro nel solaio, e modifiche prospettiche. Tali opere risultano da sanare.

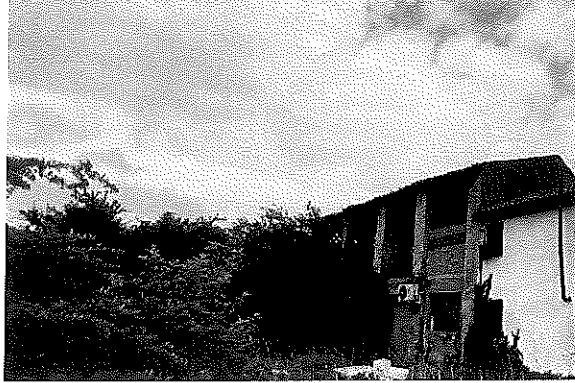
MAGAZZINO CON ACCESSORI – sub.3

Il subalterno è composto da due immobili a sé stanti, uno dei quali adiacente al sub. 5. L'accesso agli immobili avviene direttamente da via Sabbioni attraverso un ingresso carraio e un ingresso pedonale, quest'ultimo attualmente inaccessibile dalla vegetazione, e attraversando la corte comune (sub. 4 non oggetto di pignoramento). I magazzini adiacenti all'abitazione sono stati presumibilmente edificati prima del 1900, mentre i magazzini esterni sono stati costruiti presumibilmente ante '67, come dichiarato nell'Atto di Provenienza. Anche per questi beni immobili il Comune non ha reperito alcuna documentazione, pertanto, si è tenuto valido l'accatastamento agli atti (D.P.R. 380/2001 art. 9-bis).

Alla data del sopralluogo risultava in completo stato di abbandono. Si evidenziano infiltrazioni di acqua piovana provenienti dalle coperture e dai solai interpiano.
