TRIBUNALE ORDINARIO - VICENZA

180/2023

CONSULENZA ESTIMATIVA GIUDIZIARIA

LOTTO 1

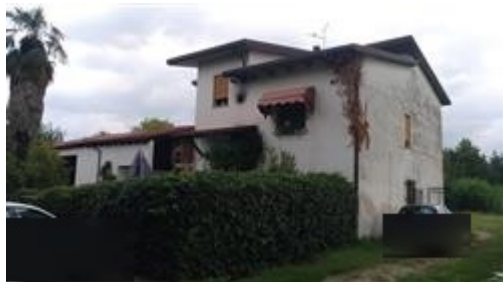
L'immobile oggetto di pignoramento si presenta, nel suo complesso, in scarso stato di conservazione al piano terra e in sufficiente stato di conservazione al piano primo. Si segnalano: fenomeni di umidità di risalita lungo le pareti portanti al piano terra, sia internamente che esternamente; presenza di umidità negli intonaci interni al piano terra con conseguente formazione di muffe, alcuni distacchi d'intonaco ed esfoliazione della tinteggiatura in alcuni locali; presenza di muffe negli intonaci esterni

Vista generale da Sud-Est

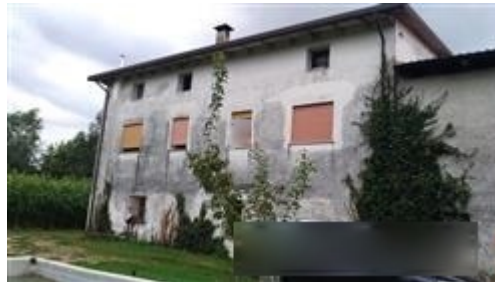
Vista generale da Nord-Ovest

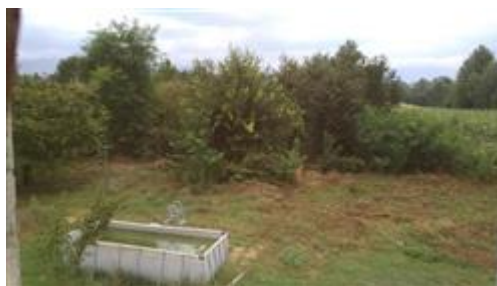
Vista generale da Sud
