TRIBUNALE CIVILE DI SIRACUSA

CAUSA CIVILE ISCRITTA AL N. 3470/2022 R.G.

RELAZIONE DI CONSULENZA TECNICA D'UFFICIO

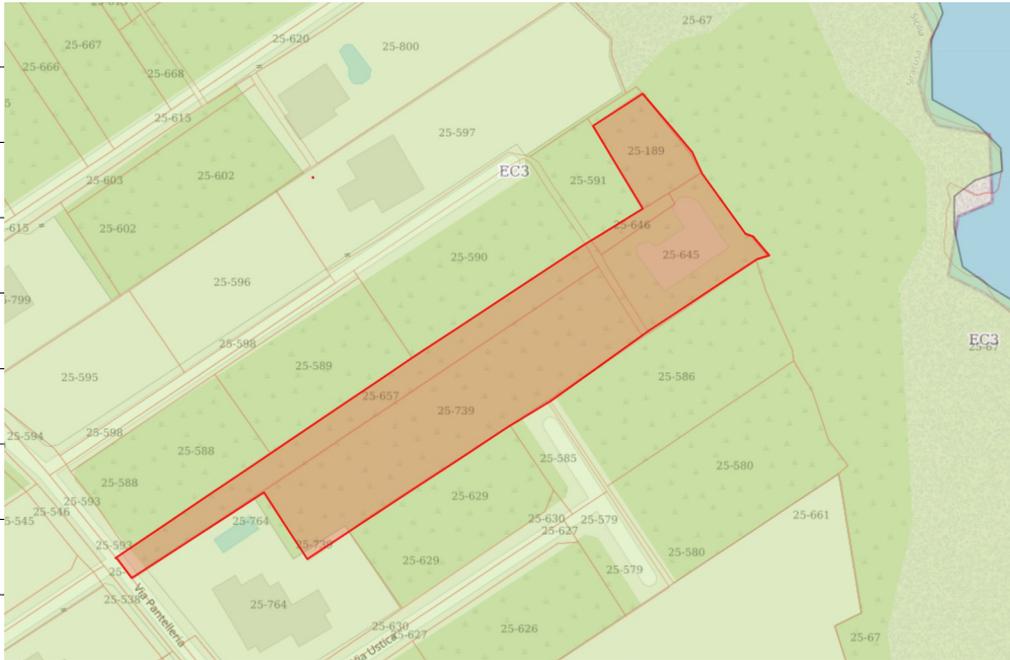
*Foto 1 – Estratto del PRG relativo al Lotto a) con evidenziata l'area in esame*

Il bene descritto con la lettera a) è un lotto di terreno della superficie catastale di 4373 m<sup>2</sup> e superficie reale di circa 4205 m<sup>2</sup>, interamente circondato da una lottizzazione denominata contrada "Campolato", della quale il lotto non è facente parte. Esso ricade: in Zona E, sottozona EC/3 "Agricole preferenziali per l'edilizia stagionale" del vigente P.R.G. "Calandra" approvato con D.A. 171 del 17/10/1975; in area di tutela Livello 1 del Paesaggio Locale 6, con prescrizioni 6b del Piano Paesaggistico della Provincia di Siracusa, approvato con D.A. 5040 del 20/10/17 e pubblicato sulla G.U. n. 12 del 16/03/2018; considerato nella sua interezza, in gran parte, all'interno della fascia di rispetto dei 150 metri dalla battigia e quindi inedificabile. Si stima che il 73,78% della sua estensione sia assoggettata alla fascia di rispetto dei 150 metri dalla battigia, mentre la restante parte, corrispondente al 26,22% circa, ricada nella fascia dai 150 ai 300 metri dalla battigia, con le conseguenti limitazioni in termini di edificabilità.

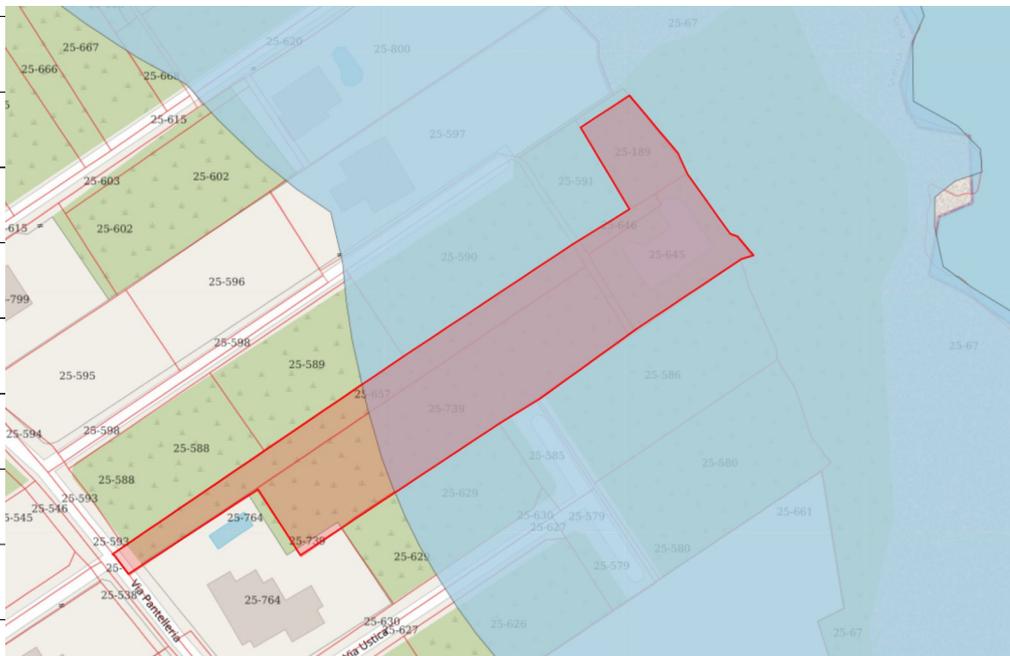
*Foto 2 – Evidenziazione della fascia di rispetto per la distanza dai 150 metri dalla battigia*

*relativa al Lotto a) con evidenziata l'area in esame.*

poiché oltre la metà della propria estensione ricade entro la fascia di rispetto dai 150 metri dalla battigia e per tanto inedificabile. Dividendo il lotto in due stacchi si avrebbe disparità urbanistica poiché il lotto a ponente potrebbe potenzialmente essere edificabile mentre quello a levante sarebbe interamente inedificabile. Ciò comporterebbe una disparità in termini economici poiché il lotto a levante, inedificabile avrebbe un valore irrisorio rispetto a quello a ponente che in parte ricade nella fascia tra i 150 metri ed i 300 metri dalla battigia e sul quale potenzialmente è possibile realizzare una edificazione, con i limiti derivanti dalla mancata partecipazione al piano di lottizzazione che circonda il cespite.

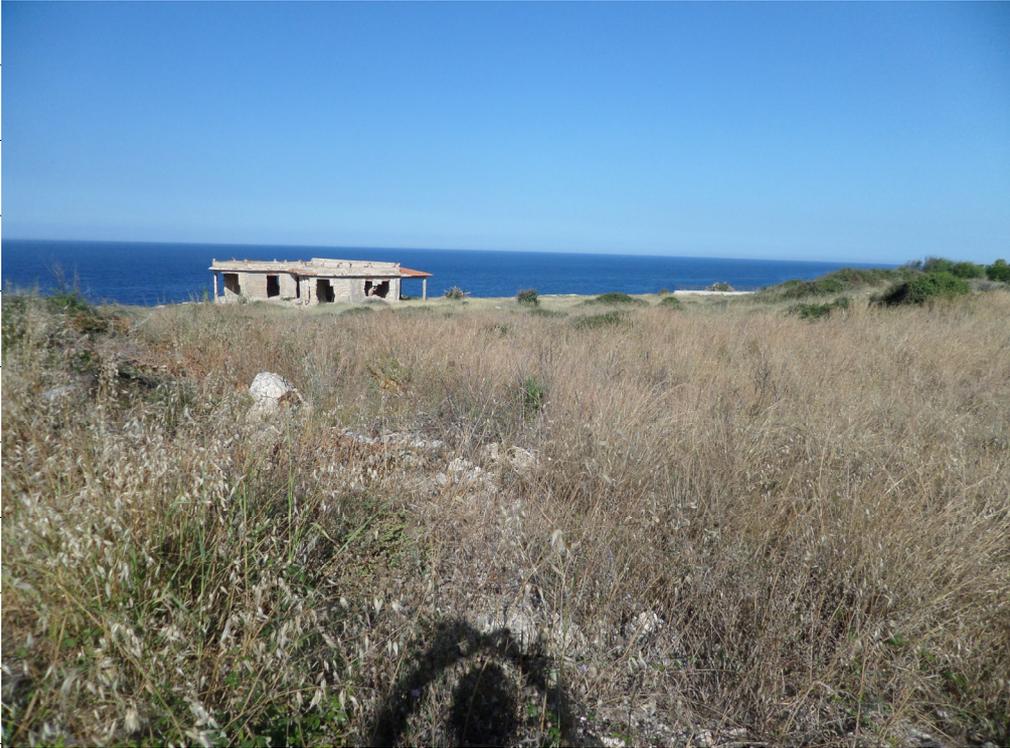
*Foto 3 – Lotto a) con inquadratura verso levante.*

Lo stacco di terreno si presenta privo di recinzioni. Esso confina: a NO con lotti di terreno ineditati; a NE con area demaniale; a SE con un lotto edificato, due ineditati e con una strada di lottizzazione denominata via Lipari; a SO con via Pantelleria dalla quale ha accesso di non facile praticabilità. Il bene possiede un potenziale ulteriore accesso anche dalla via Lipari, semmai partecipasse alle spese sostenute dai lottizzanti limitrofi, per la realizzazione delle opere di urbanizzazione.

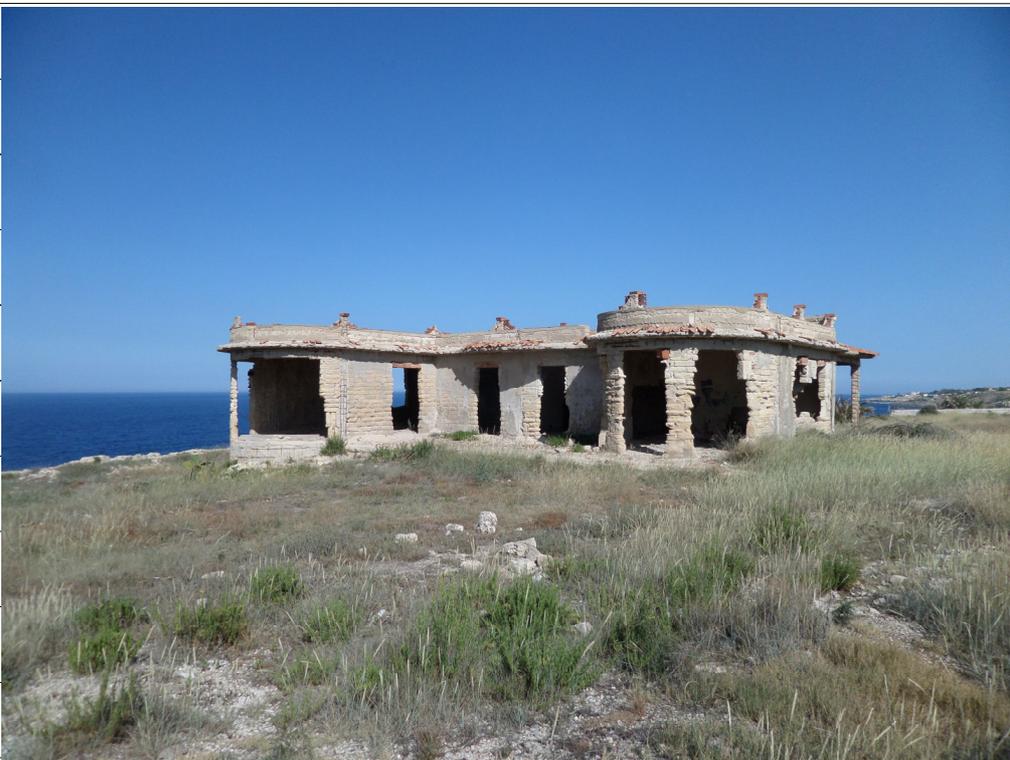
Sulla particella 645 risulta essere stata edificata una costruzione, alla attualità fortemente compromessa dalla vetustà e dall'agire delle intemperie. La costruzione risulta essere stata edificata abusivamente e non è suscettibile di regolarizzazione tramite sanatoria o condono edilizio, poiché edificata entro la fascia di rispetto dei 150 metri dalla battigia, in contrasto con il disposto dell'Art. 15 della L.R. 71/76. La costruzione risulta essere inserita in mappa ma è da demolire al fine di ripristinare lo stato legittimo del suolo.

*Foto 4 – Particolare del rudere da demolire, insistente sul Lotto a).*

– i costi stimati per la demolizione, il trasporto e l'accesso a discarica dei rifiuti edili e le spese tecniche necessarie alla compilazione del tipo mappale per la demolizione del fabbricato, che assommano ad: € 35'020,61 (euro trentacinquemilaventi virgola sessantuno);

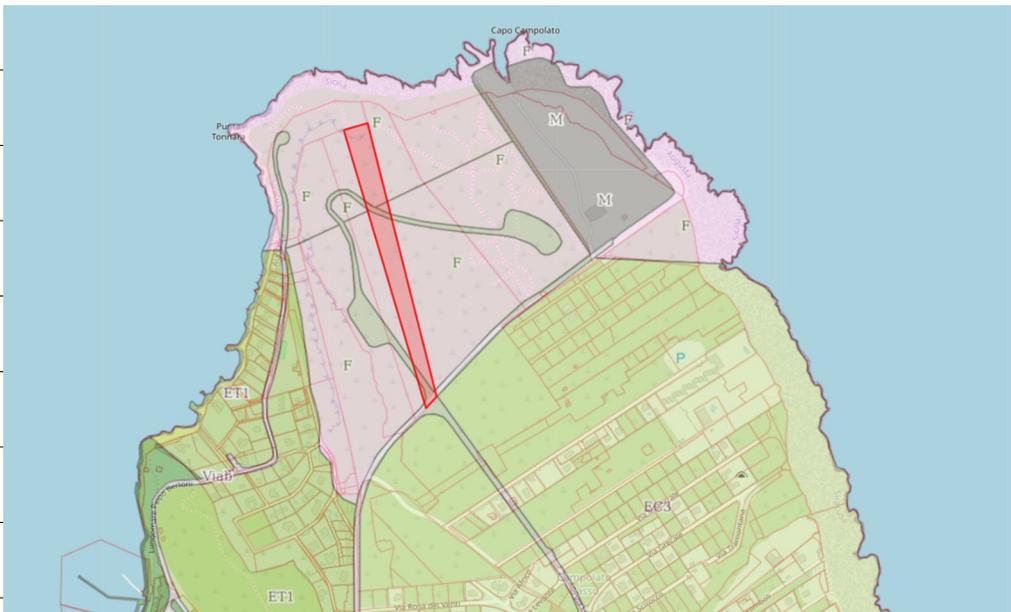
*Foto 5 – Estratto del PRG relativo al Lotto b) con evidenziata l'area in esame.*

Il bene descritto con la lettera b) è un lotto di terreno della superficie catastale di 25'620 m<sup>2</sup> e superficie reale di circa 25'726 m<sup>2</sup>. Esso ricade: in Zona F, "Attrezzature urbane e comprensoriali" del vigente P.R.G. "Calandra" approvato con D.A. 171 del 17/10/1975; per il 10% in area di tutela - Livello 3 e per il 90% in area di tutela - Livello 2 del Paesaggio Locale 6, con prescrizioni 6h del Piano Paesaggistico della Provincia di Siracusa, approvato con D.A. 5040 del 20/10/17 e pubblicato sulla G.U. n. 12 del 16/03/2018; in parte all'interno della fascia di rispetto dei 150 metri dalla battigia; in parte nella fascia dai 150 metri ai 300 metri dalla battigia. Si stima che il 12,10% della sua estensione sia assoggettata alla fascia di rispetto dei 150 metri dalla battigia, mentre il 65,67% circa, ricada nella fascia dai 150 ai 300 metri dalla battigia, con le conseguenti limitazioni in termini di edificabilità.

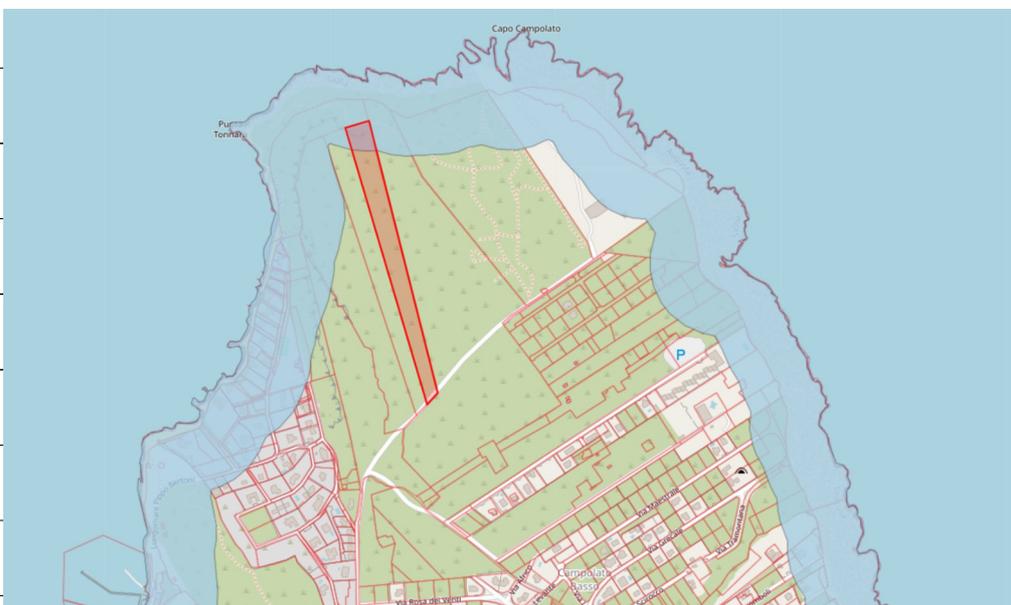
*Foto 6 – Evidenziazione della fascia di rispetto per la distanza dai 150 metri dalla battigia  
relativa al Lotto b) con evidenziata l'area in esame.*

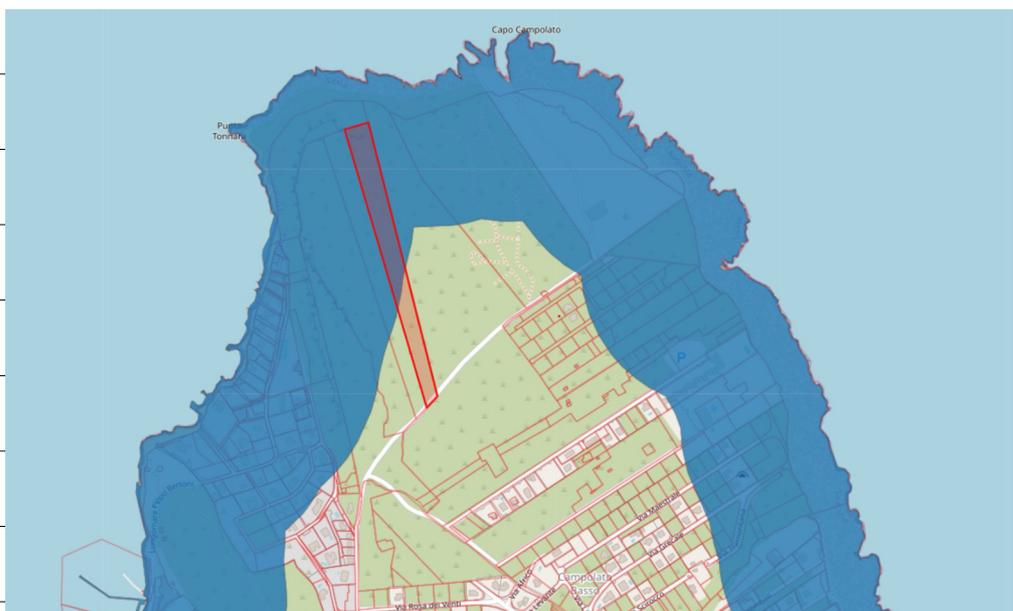
*Foto 7 – Evidenziazione della fascia di rispetto per la distanza dai 300 metri dalla battigia*

*relativa al Lotto b) con evidenziata l'area in esame.*

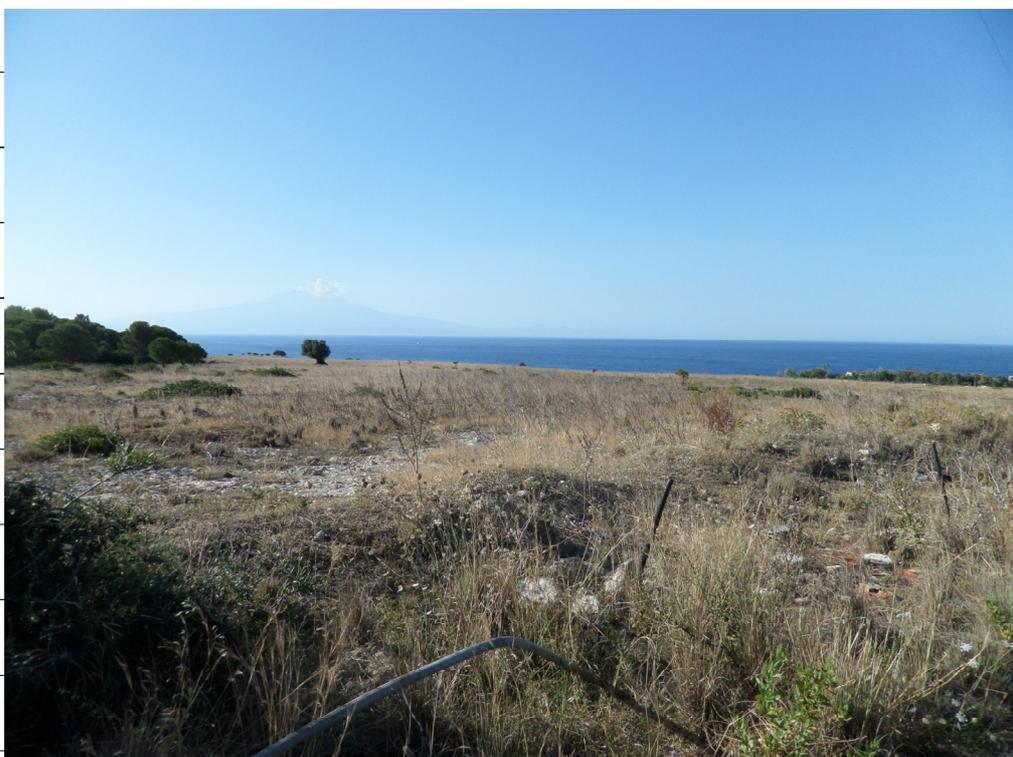
*Foto 8 – Lotto b) con inquadratura verso tramontana.*

Lo stacco di terreno si presenta privo di recinzioni. Esso confina: a tramontana con area demaniale; a levante e ponente con terreni di simili fattezze; a mezzogiorno con Contrada Campolato I dalla quale ha accesso.
