TRIBUNALE DI NAPOLI
SEZIONE XIV CIVILE
ESPROPRIAZIONI IMMOBILIARI
G.E. Dr.ssa Laura Martano

R.G. 135/2024

PERIZIA IMMOBILIARE

UNITA' IMMOBILIARE attualmente destinata ad abitazione e suddivisa in due distinte unità immobiliari, ubicata in Casamicciola Terme (Na), alla piazza delle Scuole n. 36, secondo piano, composta da ingresso, due camere, due cucine e due bagni, come appresso accatastata e descritta.

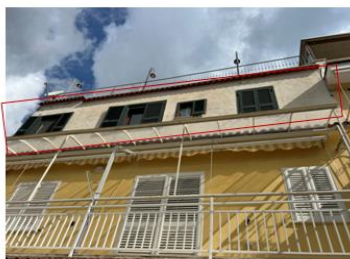
Foto n. 1 – Fabbricato in cui è ubicato l'immobile pignorato

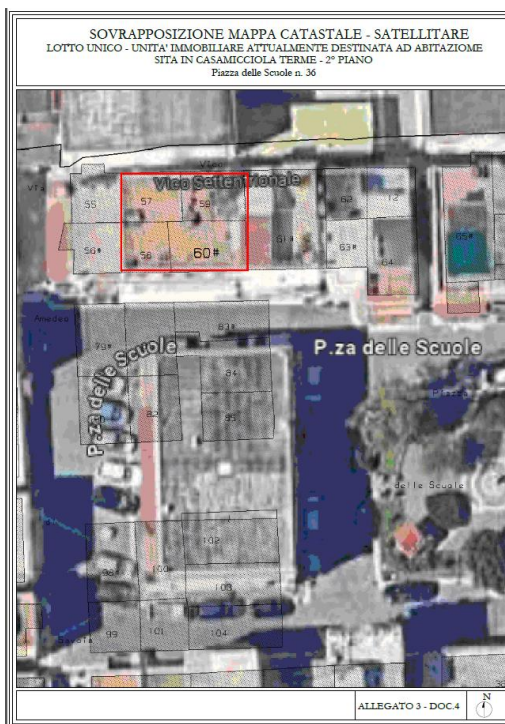
Sovrapposizione della foto satellitare con la mappa catastale

Al fine di verificare l'esatta individuazione dell'immobile oggetto di pignoramento, l'Esperto ha effettuato la sovrapposizione della foto satellitare con la mappa catastale (cfr. Allegato 3 – doc.4), verificando che il fabbricato nel quale è ubicato il cespite in oggetto, ricade sulle p.lle 57 – 58 – 59 – 60 del foglio 7. Si evidenzia che la p.lla 59 è ancora censita quale fabbricato rurale e che pertanto sarà necessario, a cura di tutti i proprietari del fabbricato, presentare presso l'Agenzia del Territorio, un atto di aggiornamento per variare la qualità della p.lla 59 da fabbricato rurale ad ente urbano.
