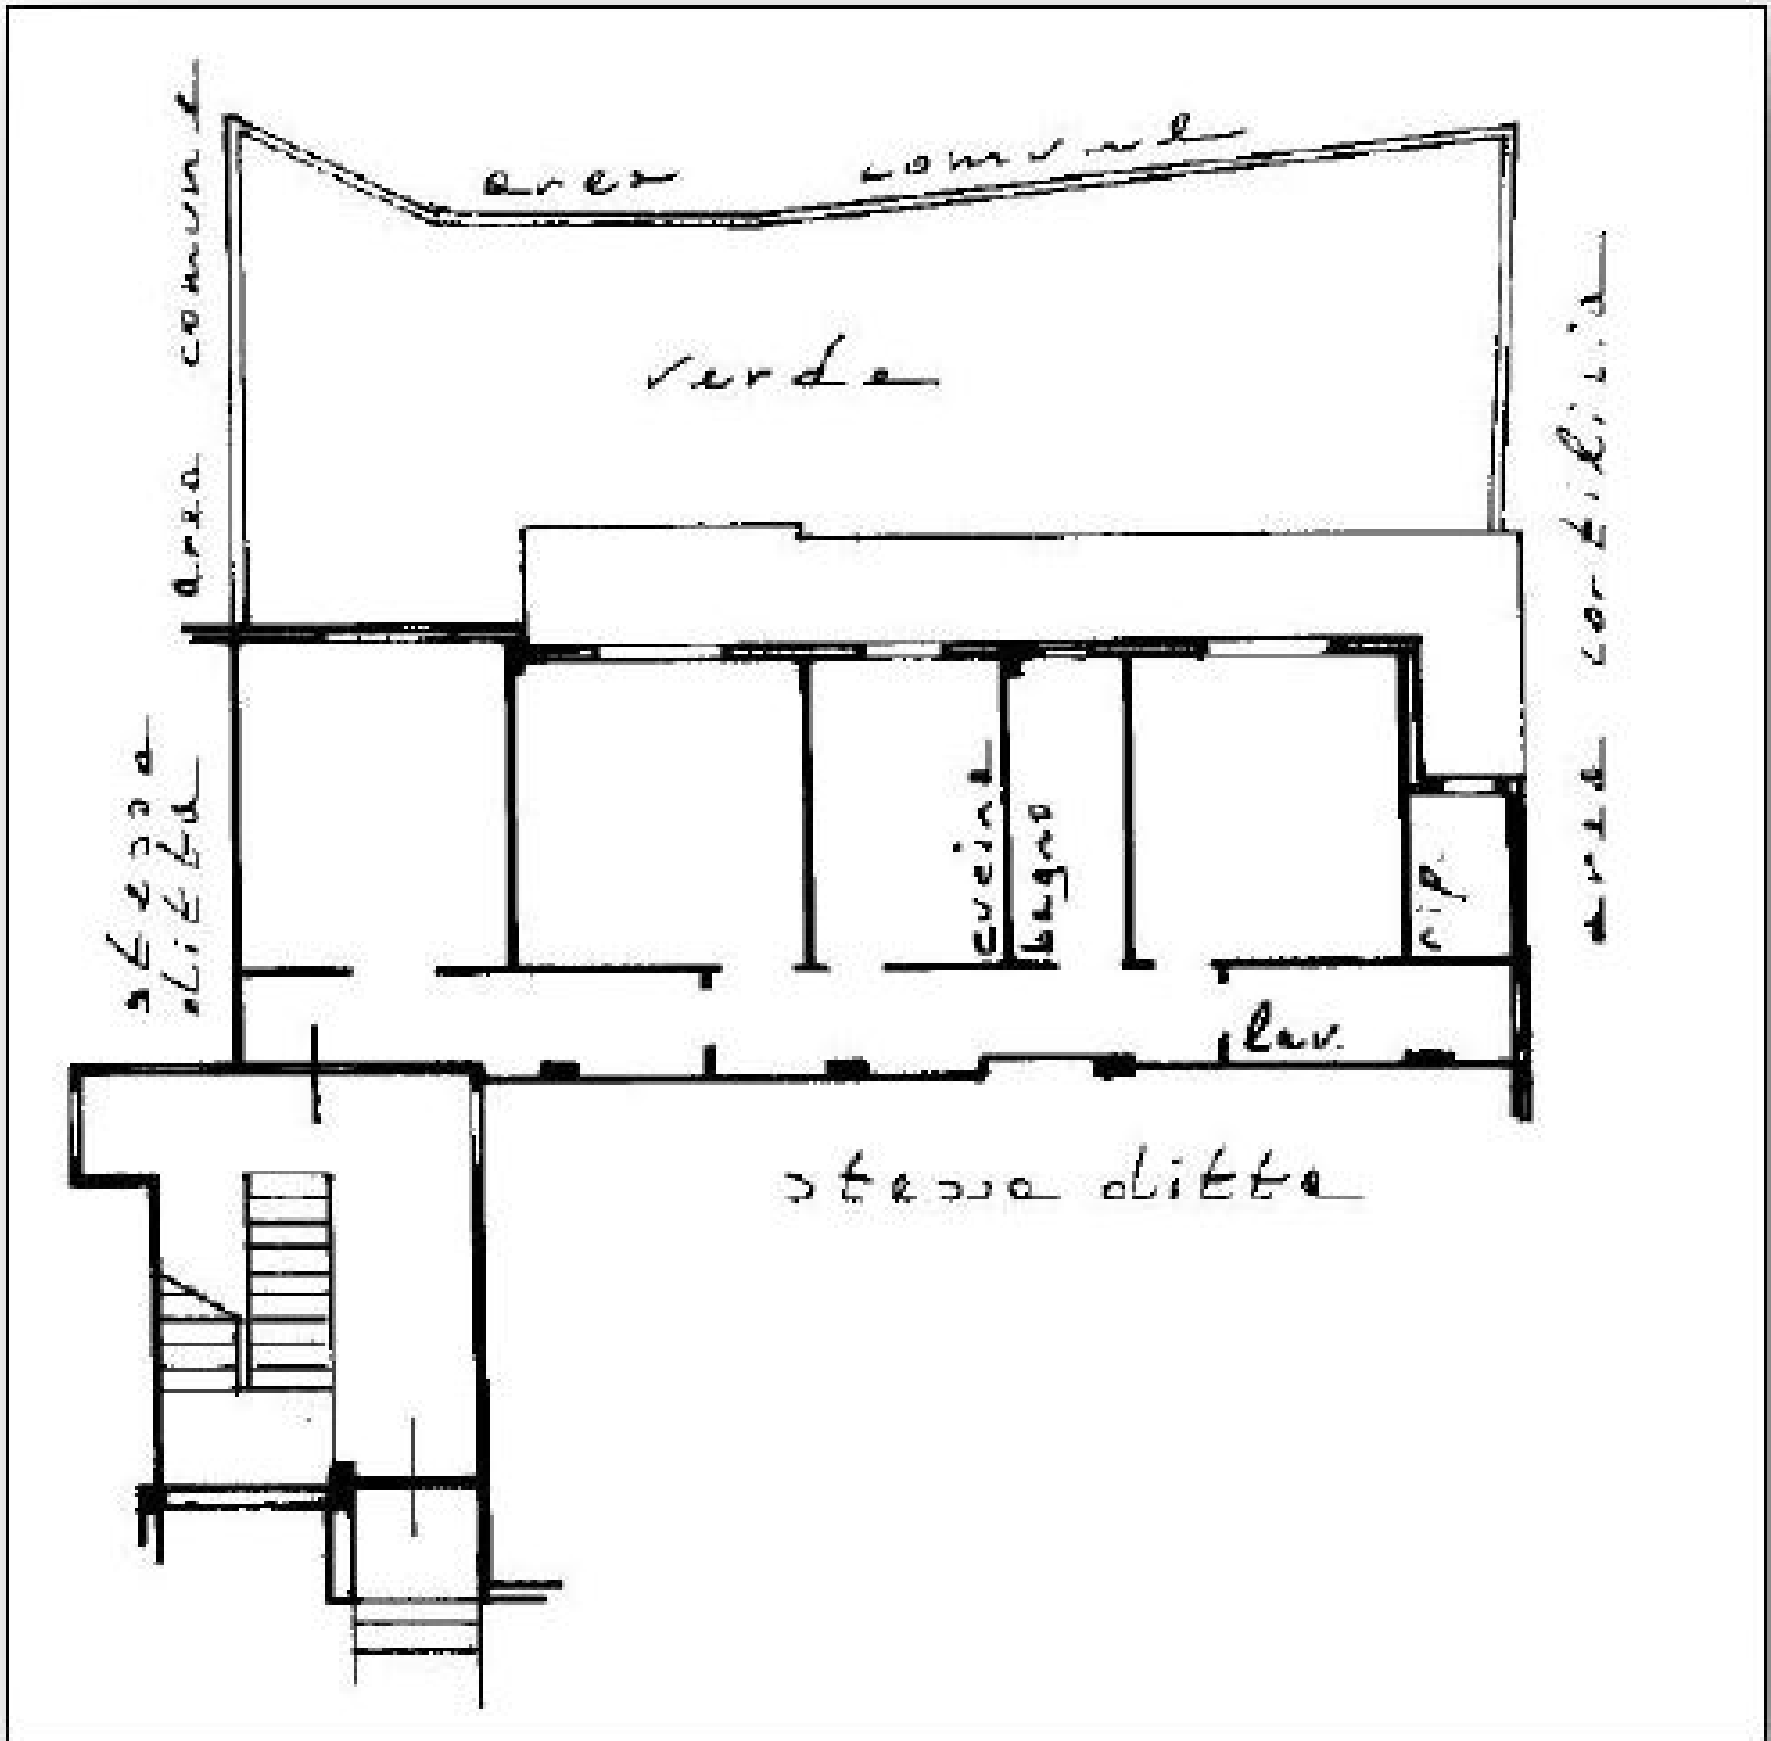
In sede di sopralluogo sono state riscontrate delle difformità rispetto a quelle emergenti dai dati catastali in atti; nello specifico si segnala:

- abbattimento tramezzo nel locale cucina-bagno e creazione di un unico ambiente cucina
- spostamento tramezzo nel locale lavanderia con contestuale ampliamento del locale bagno

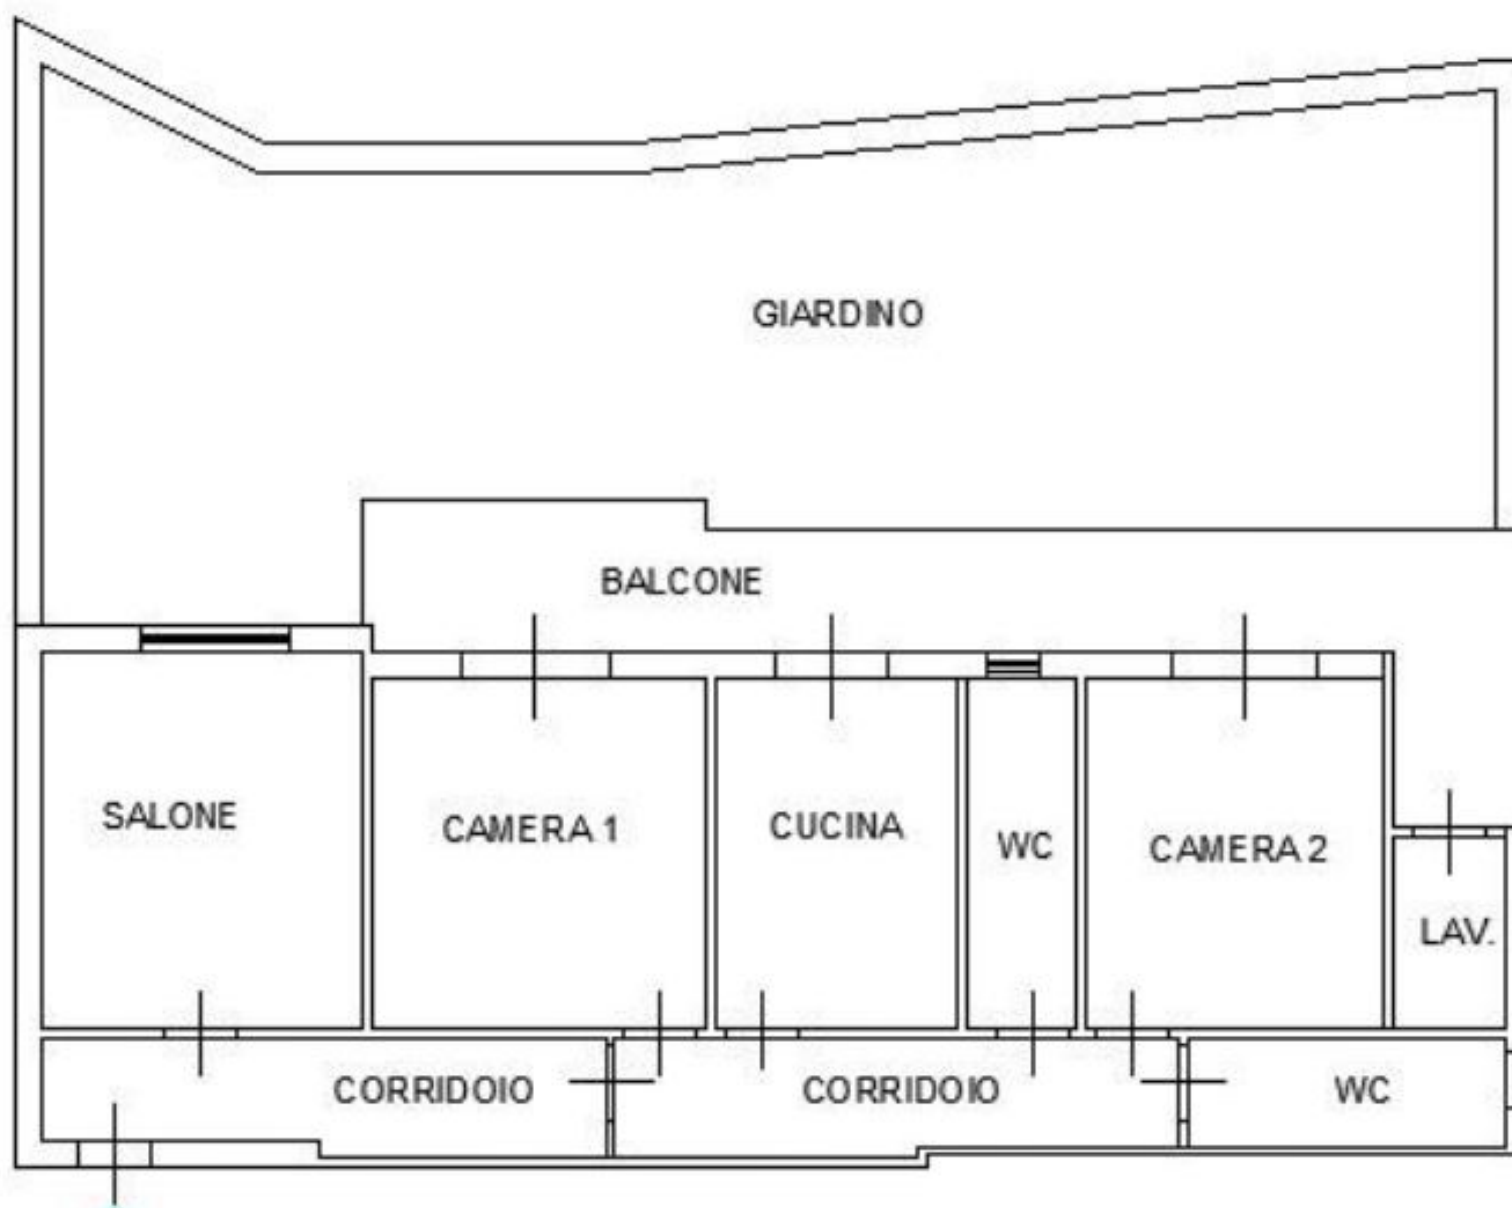
Si rappresenta meglio graficamente la planimetria catastale anche a seguito di sopralluogo effettuato:

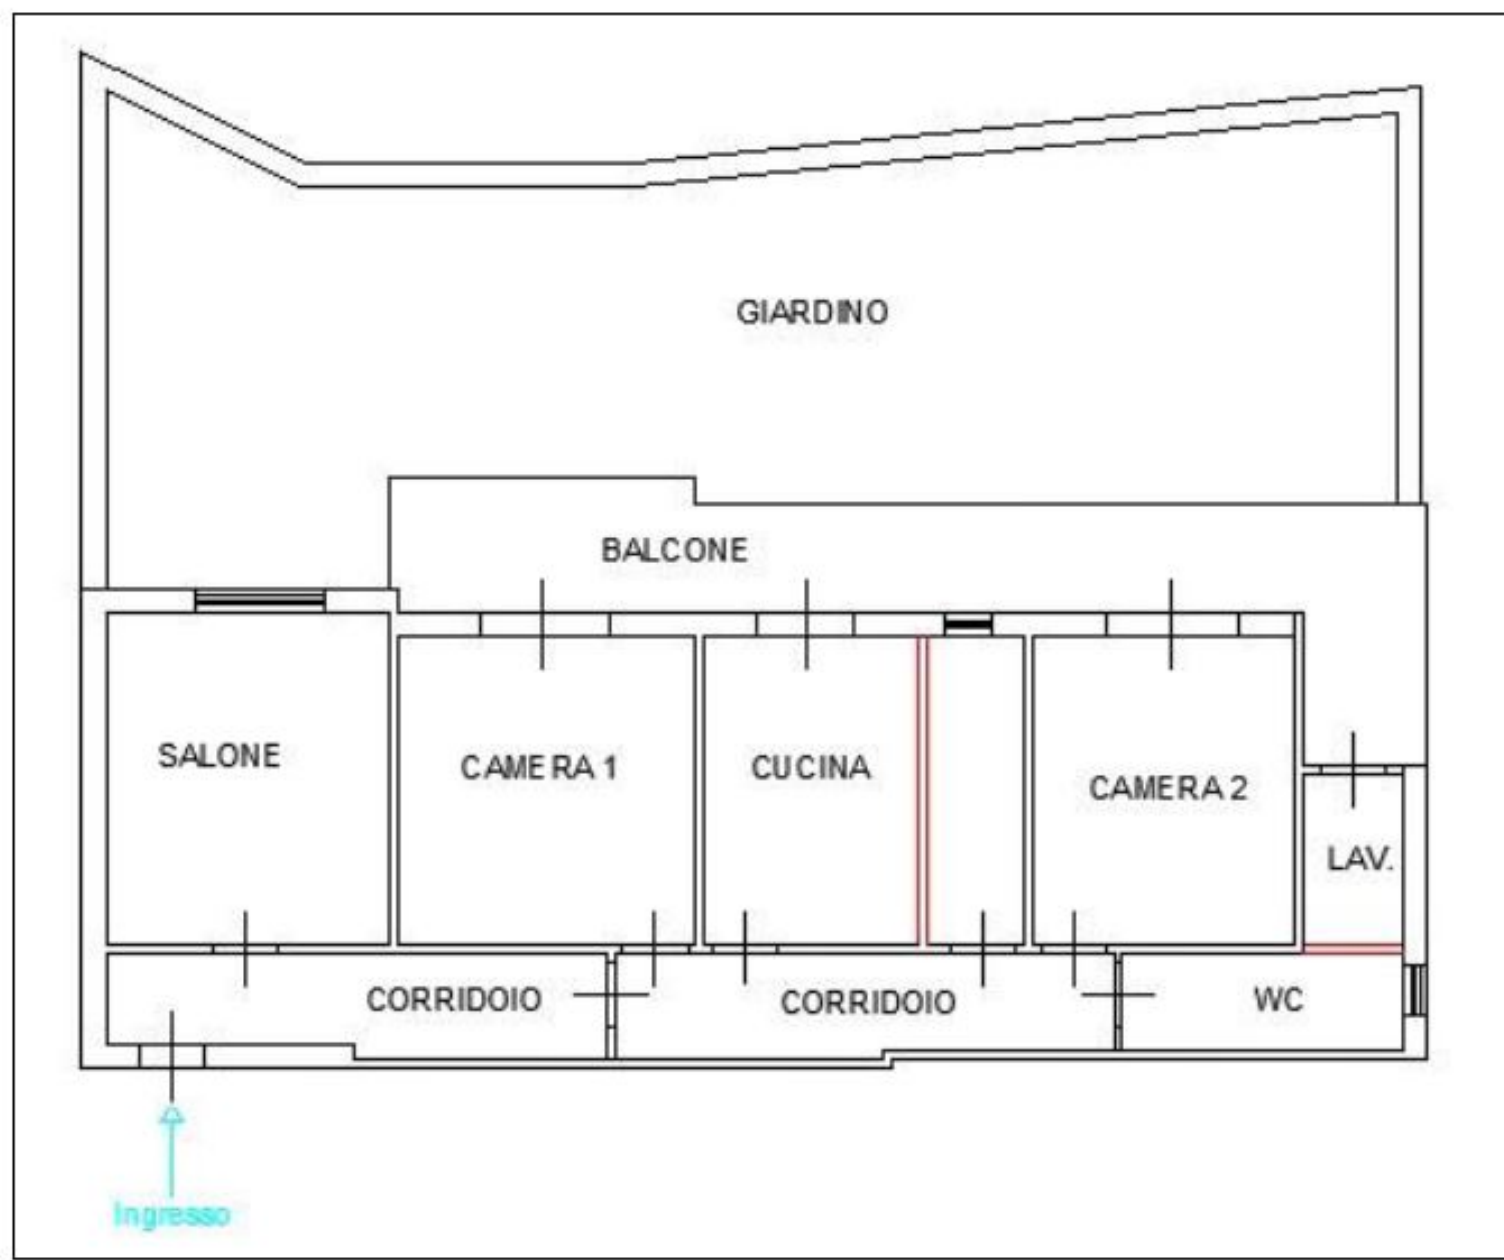
Si rappresentano in figura in calce, evidenziato in rosso, tutte le modifiche che sono state riscontrate in sede di sopralluogo e nello specifico:

- abbattimento tramezzo nel locale cucina-bagno e creazione di un unico ambiente cucina
- spostamento tramezzo nel locale lavanderia con contestuale ampliamento del locale bagno

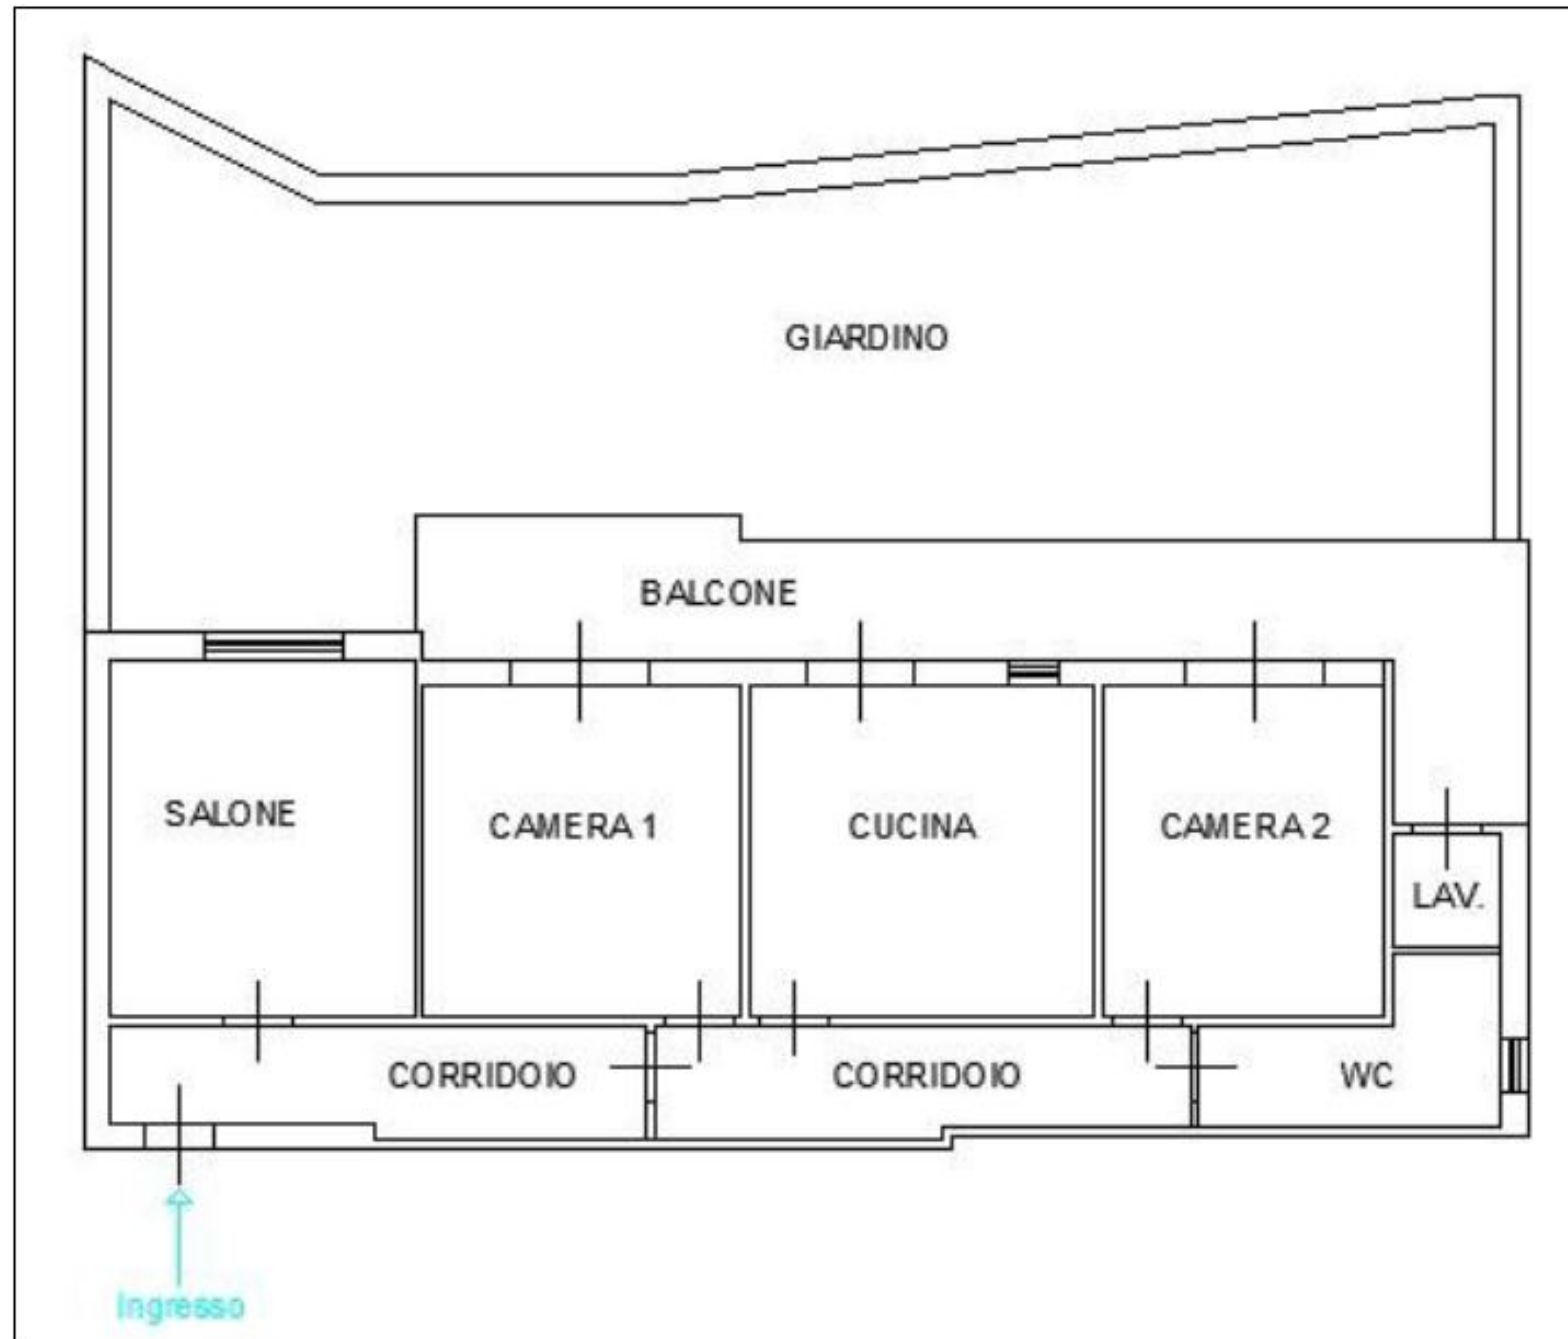
Figura 7: Planimetria allo stato di fatto

Si rappresenta quindi graficamente la planimetria allo stato attuale comprensiva di modifiche effettuate:
