Oggetto	Valutazione del centro sportivo "Torre del Grifo" di proprietà della società ██████████ sito in
Giugno 2023 Rev_01	Mascalucia, via Magenta s.n.c. appreso alla massa fallimentare

RELAZIONE DI VALUTAZIONE
DEL CENTRO SPORTIVO "TORRE DEL GRIFO"
appreso alla massa fallimentare del
[REDACTED]
Fallimento n.254/2021 R.G.Fall.

Relazione di stima dell'esperto

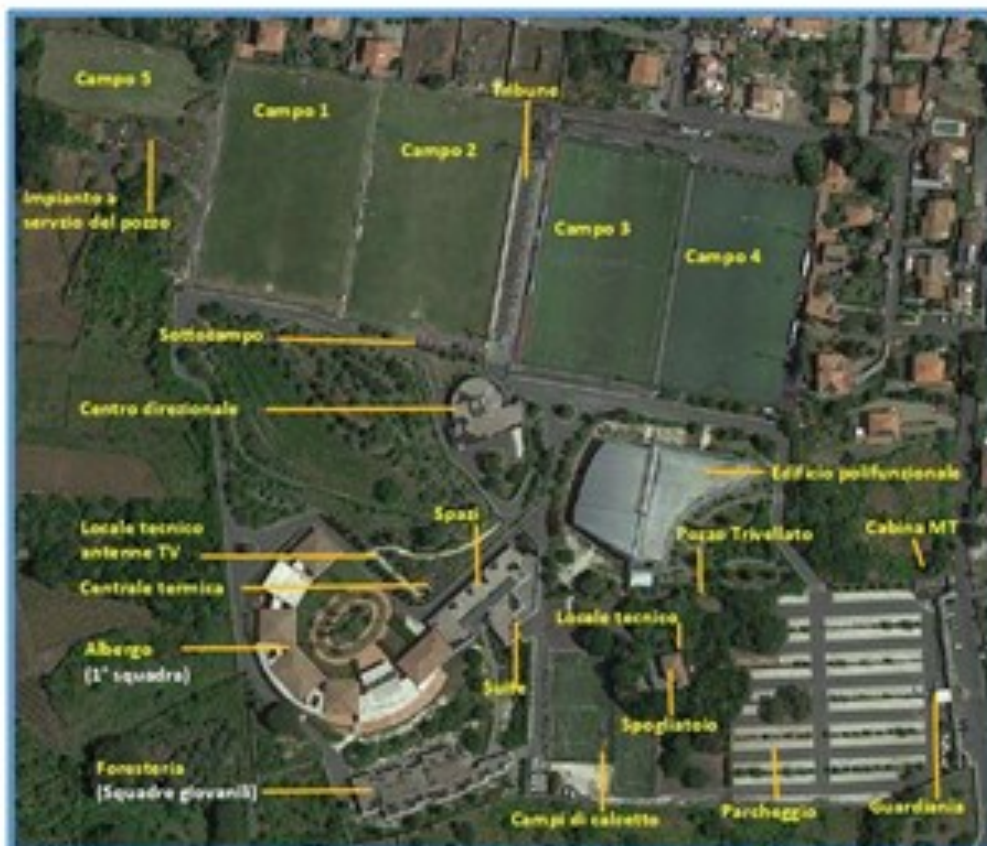
Per meglio comprendere la distruzione dei vari edifici all'interno del centro sportivo si rimanda alla seguente immagine.

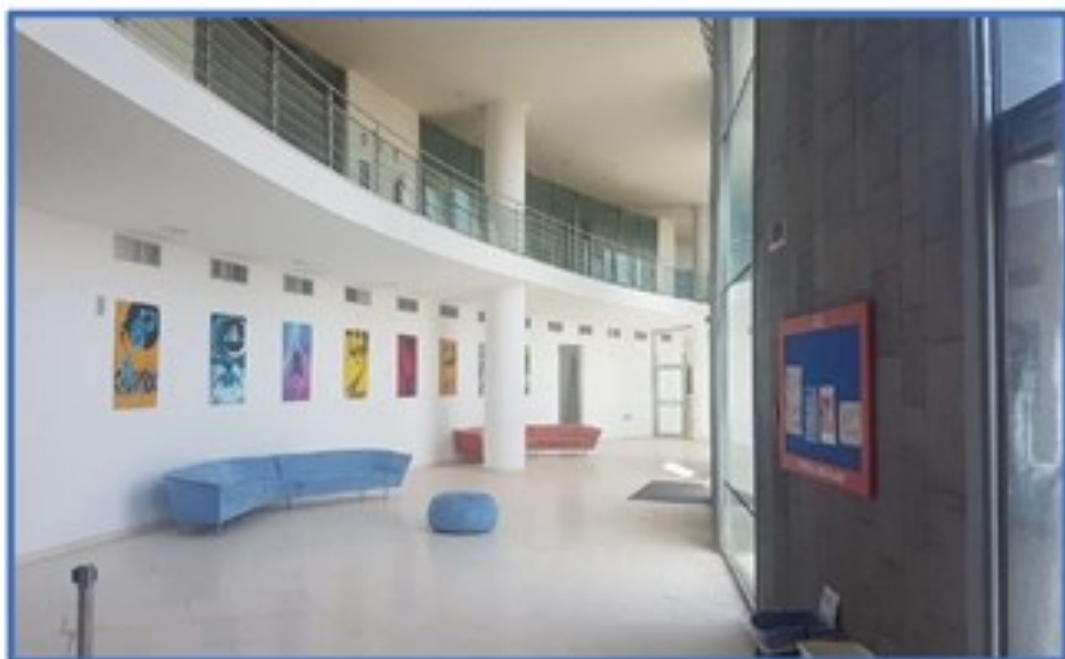
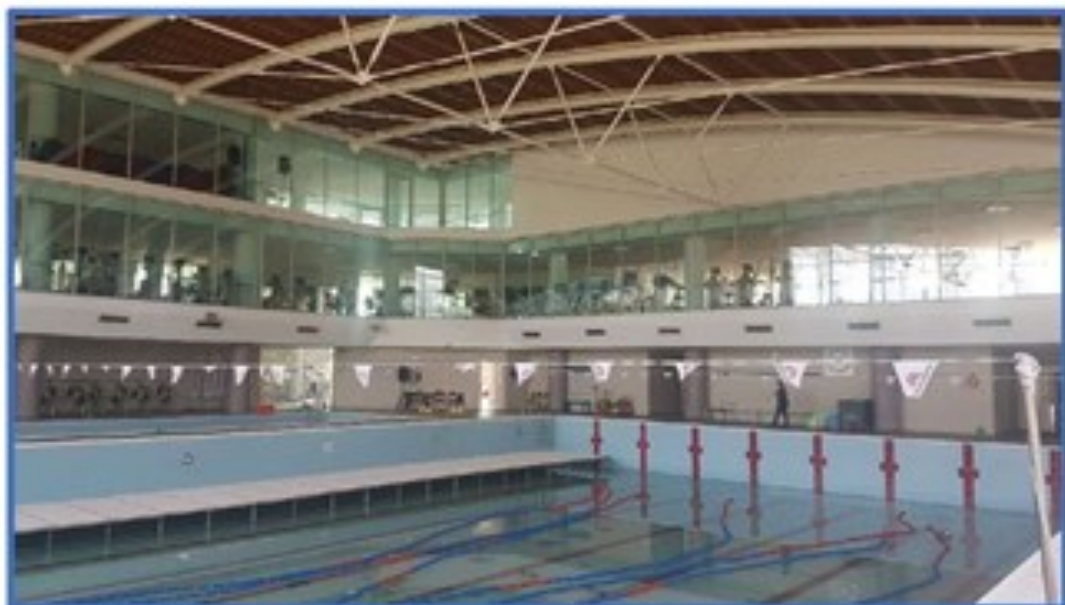
L'elemento che caratterizza questa struttura, oltre alla sua configurazione, è la copertura del "blocco piscine" a campata unica, realizzata con travi reticolari in acciaio a sostegno di una copertura in legno lamellare.

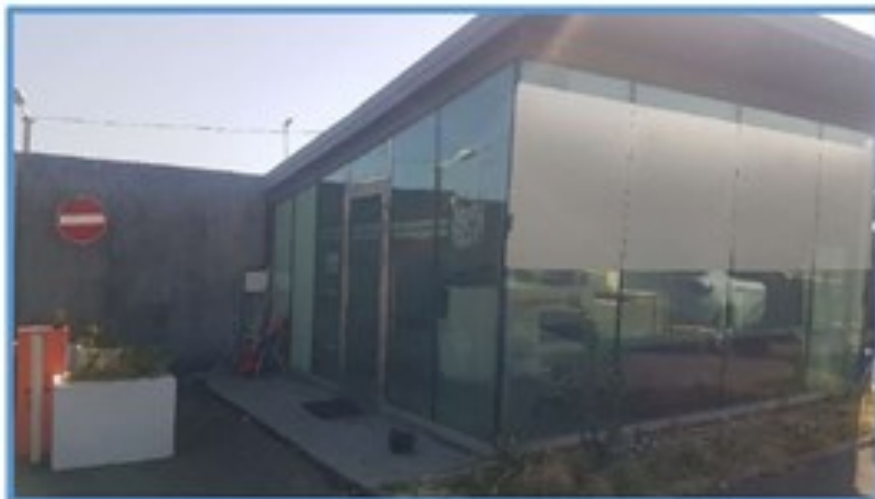
Strutturalmente l'immobile è stato realizzato con tubolari in acciaio saldati fra di loro e la tamponatura su tre lati è stata realizzata con vetrate a tutt'altezza.

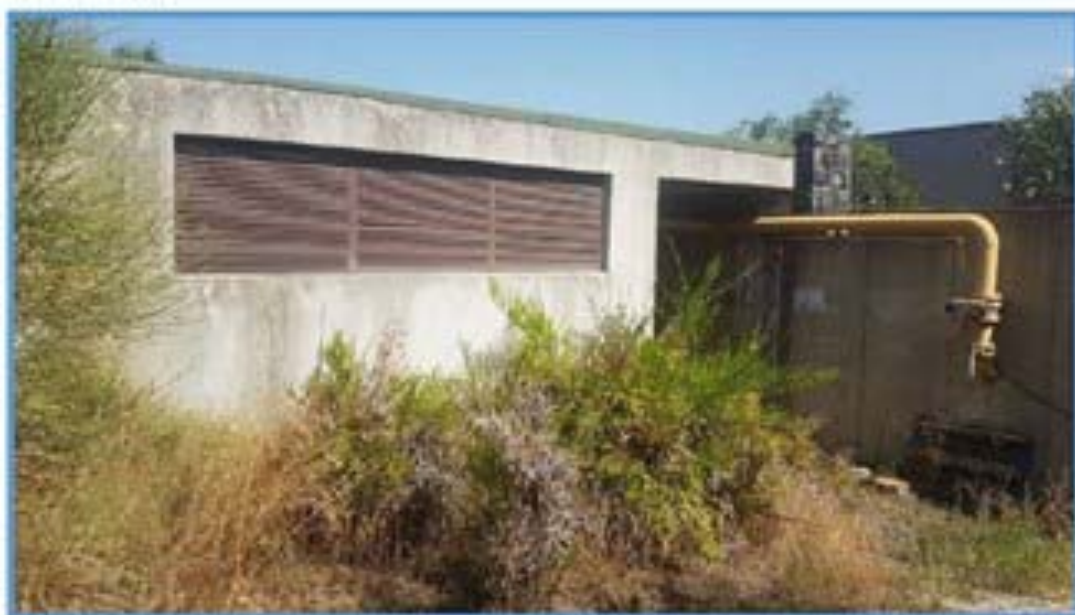
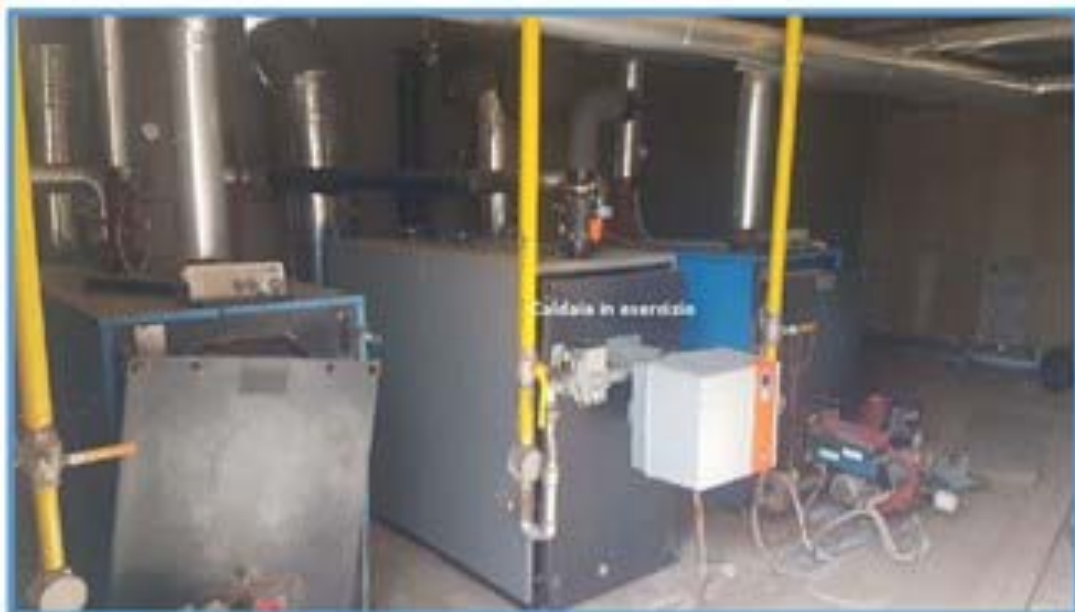
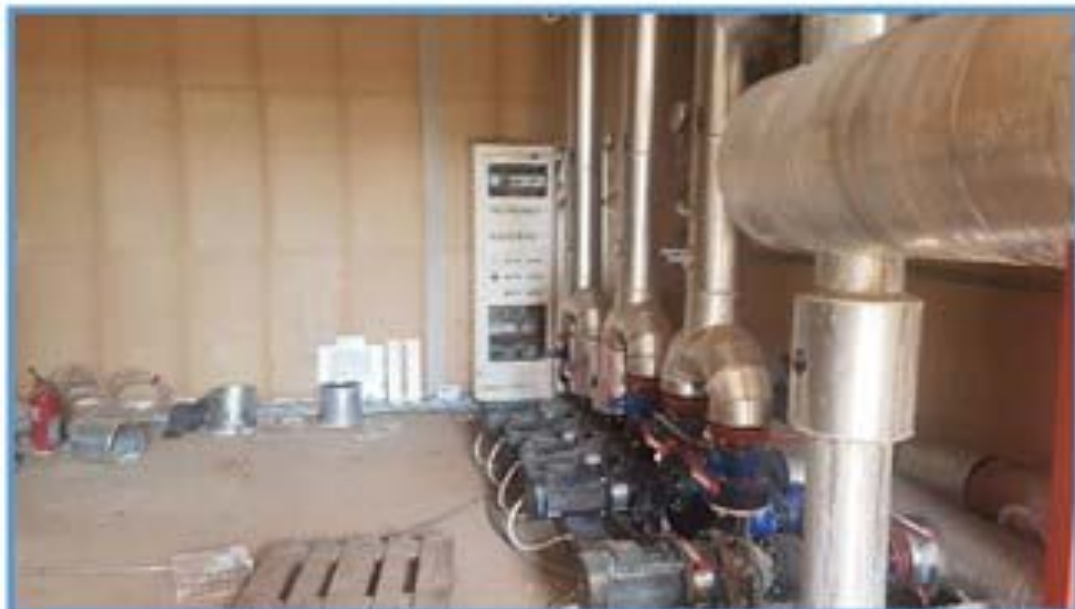
All'interno della centrale termica, oltre alle tre caldaie alimentate a gas tramite apposita tubazione PEHD SS DN250, sono presenti tre pompe gemellate per il rilancio dell'acqua calda nel sistema di adduzione ai vari edifici (impianto centralizzato).

Al momento del primo sopralluogo l'impianto risultava in esercizio, mentre all'atto dei successivi sopralluoghi l'impianto era fermo.

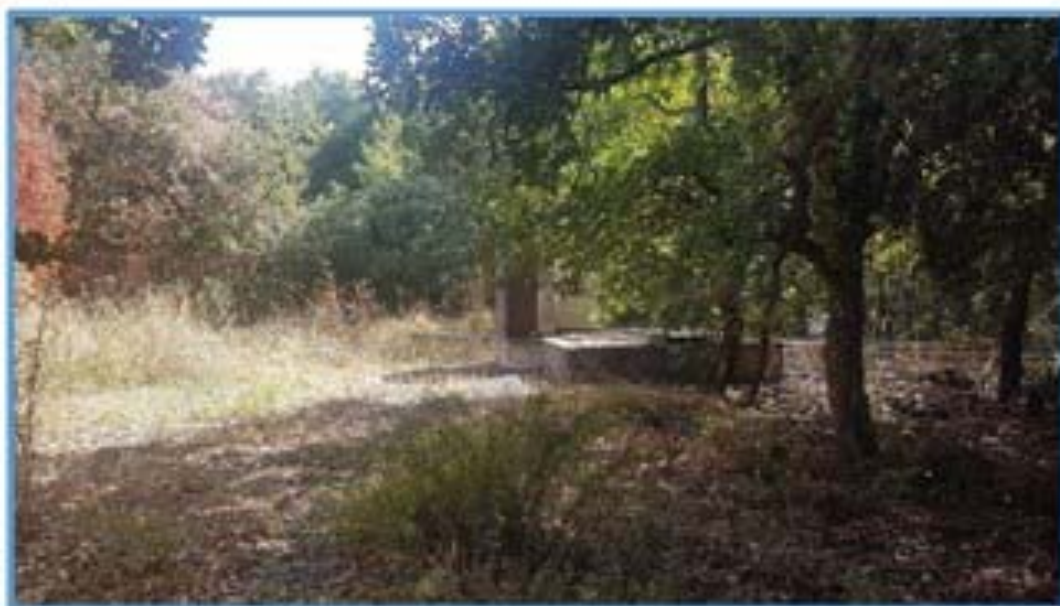
Si tratta di un pozzo trivellato, collocato nella ex particella 40 (oggi inglobata nella più estesa particella 975) per la derivazione di 4,91 l/sec di acqua per uso diverso da quello umano.

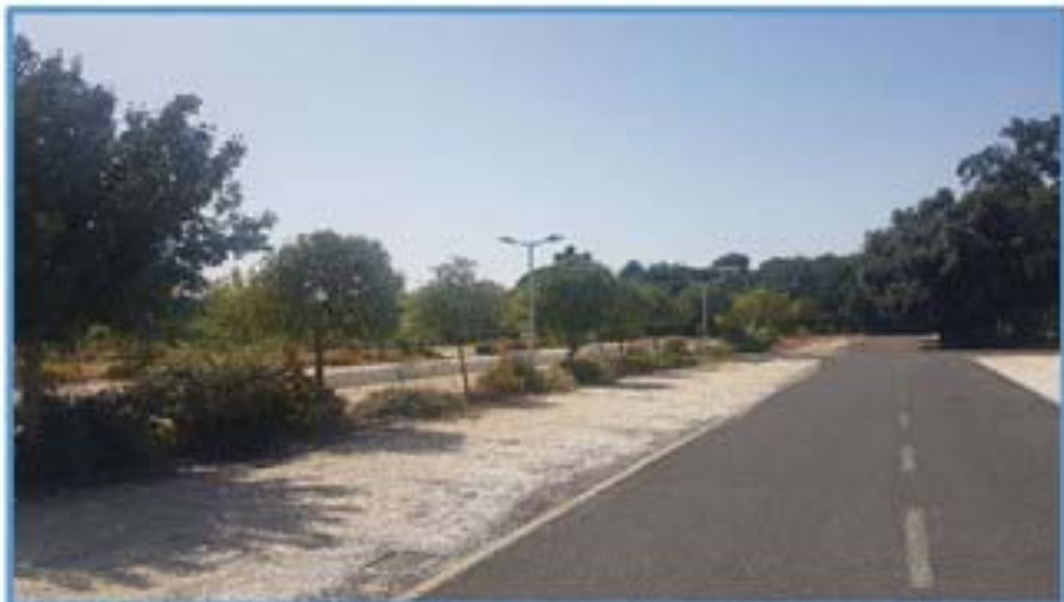
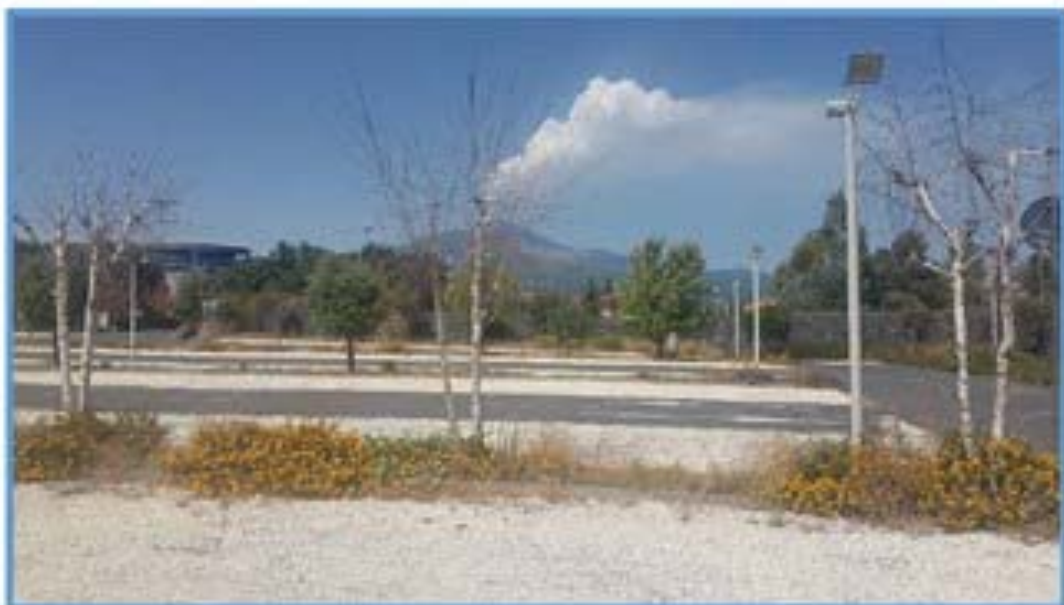
In termini generali è possibile rilevare che la vegetazione costituita da alberi e arbusti godono di buona salute, al contrario di quello che è il tappeto erboso che a causa dell'assenza di irrigazione risulta in gran parte essiccato.
