**TRIBUNALE DI PALERMO**  
**ESECUZIONE IMMOBILIARE N. 236/2022 R.G.Es.**

**PERIZIA DI STIMA**  
**PER PUBBLICITA'**  
**LOTTO UNICO**

**“Piena proprietà per 1/1 del Debitore: abitazione di tipo economico in Comune di Palermo, via De Borch n. 82, censito all’NCEU di detto comune, al foglio 62, part. 461, sub. 13, categoria A/3, vani 4,5, piano n. 4”.**

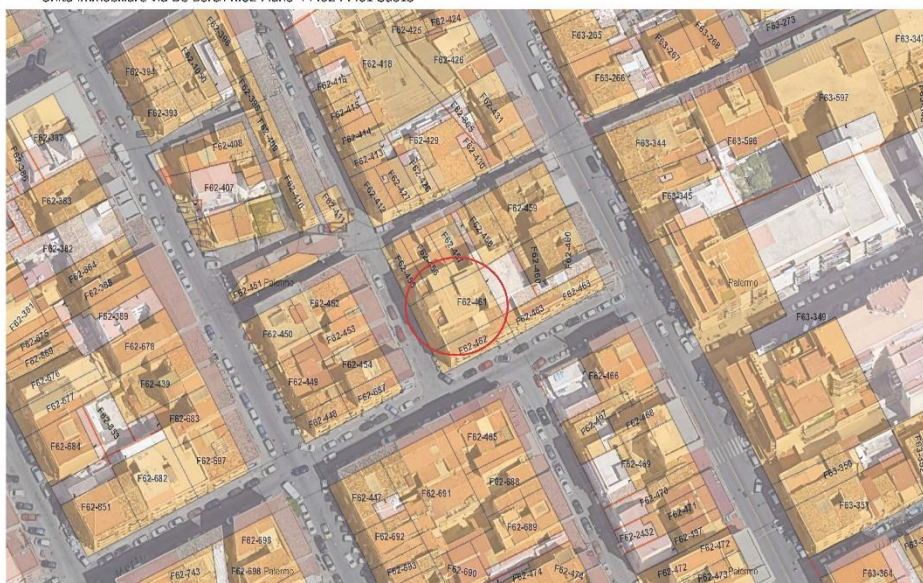
RAFFRONTO TRA FOTOGRAFIA SATELLITARE E LO STRALCIO DI MAPPA CATASTALE PER L'INDIVIDUAZIONE DELL'IMMOBILE OGGETTO DI PIGNORAMENTO. SCALA 1:1000

— Unità immobiliare via De Borch n.82 Piano 4 F.62 P.461 Sub13
