TRIBUNALE DI NOCERA INFERIORE

PROCEDURA
ESECUTIVA R.G.E.
N°28/2019

CONSULENZA TECNICA DI UFFICIO

Immobile ubicato nel Comune di San Valentino Torio (SA) – via M. Luther King n° 37

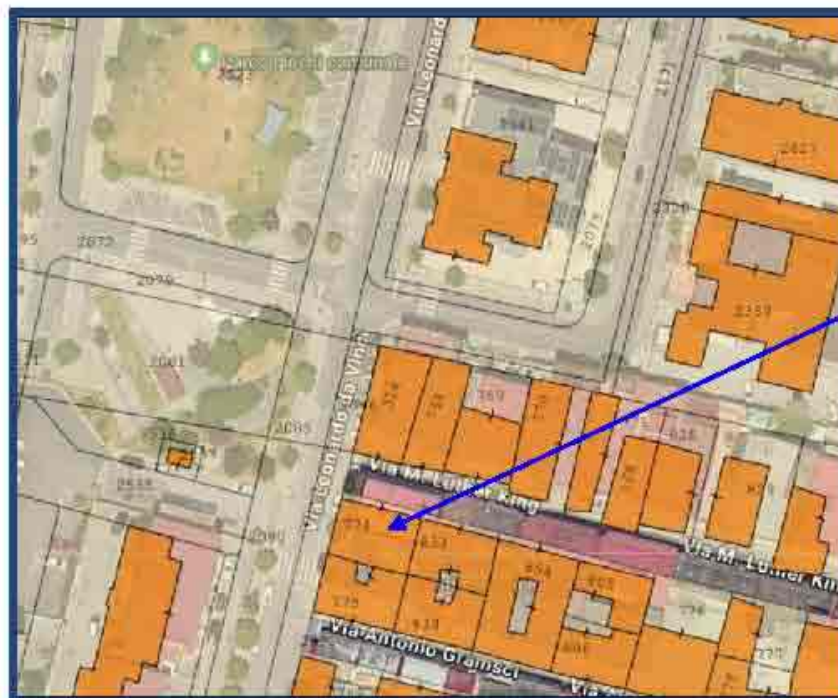
Identificazione
immobile

**INQUADRAMENTO TERRITORIALE
COMUNE DI SAN VALENTINO TORIO (SA)
FOGLIO 2 – P.LLA 774**

Dalle indagini effettuate l'immobile risulta ben individuato

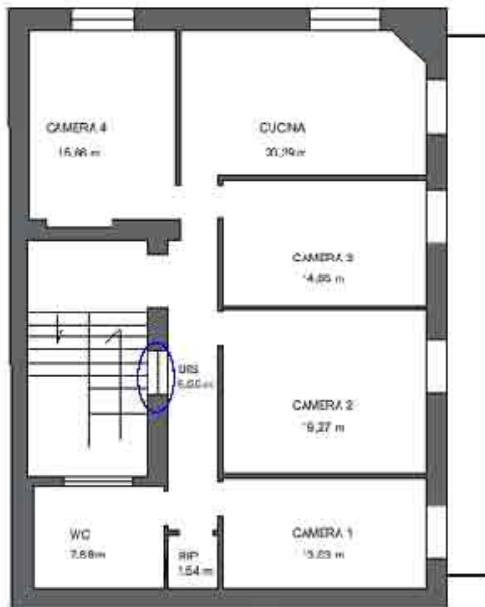
L'immobile presenta delle difformità catastali rispetto alla planimetria depositata in catasto:

- Apertura di una finestra che dal disimpegno va nel vano scala;

Stato di fatto

Planimetria catastale

Spese tecniche per sistemazioni difformità catastali ed urbanistiche dell'immobile, quantificati presuntivamente in € 6.000,00.
