# LIQUIDAZIONE GIUDIZIALE

## N. 36/2023 - [REDACTED]

**LOTTO 23**  
**QUOTA DI 1/1 DI PIENA PROPRIETA'**  
**DI APPARTAMENTO DI MQ.104 AL P.1.**  
**IN VIA GORZON 95, LUSIA**

**LIQUIDAZIONE GIUDIZIALE**  
**N. 36/2023**

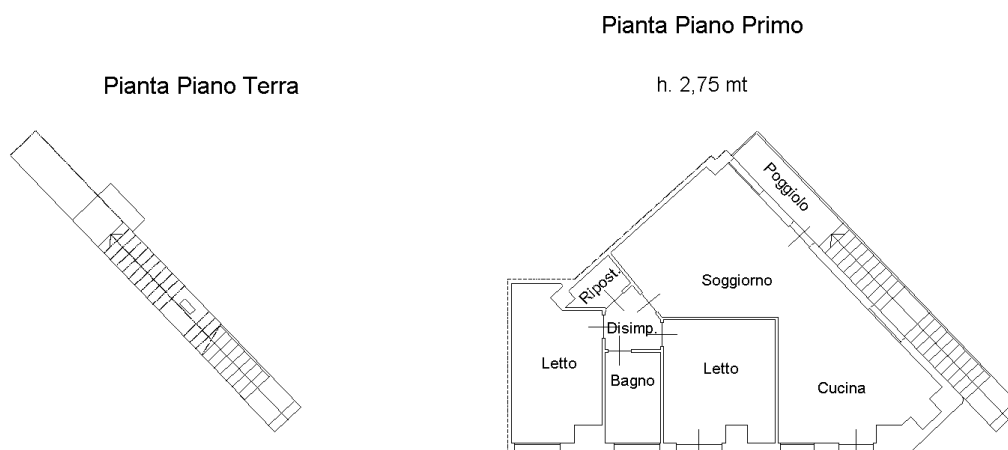
### *Planimetria mapp. 194 Sub 15 rappresentata non in scala*

**Conformità catastale: conforme**

Il sottoscritto CTU ha potuto verificare dal riscontro tra le planimetrie catastali e lo stato dei luoghi che l'unità sostanzialmente risulta conforme alla rappresentazione grafica catastale.

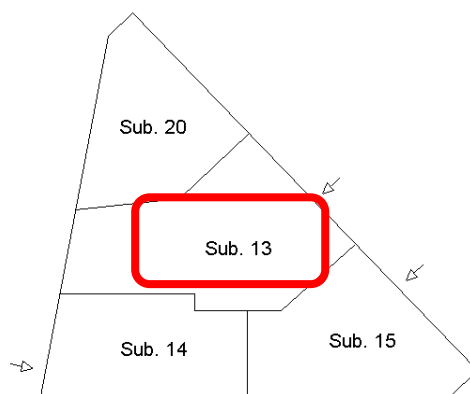
## Piano Primo

**Confini particella 194 SUB 15:** nord mapp.194 sub 13 (p1)- sub 8 (pt); est mapp.194 sub 13, sub 16; sud mapp.194 sub 10; ovest mapp.194 sub 14

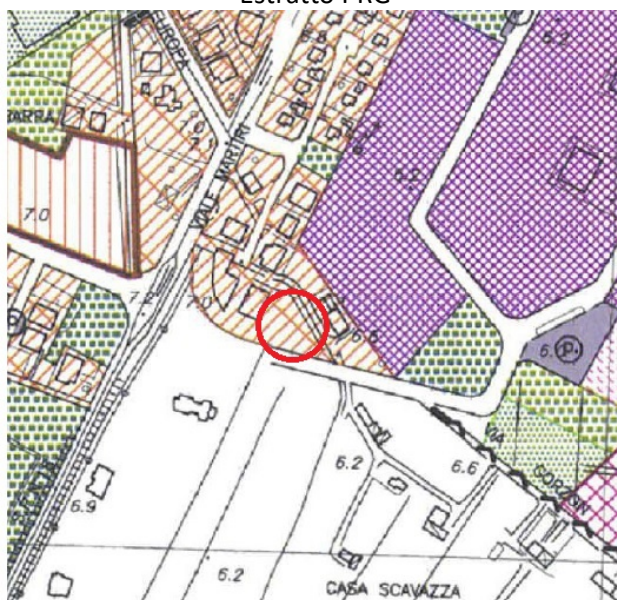
Estratto PRG

Secondo lo strumento urbanistico vigente l'immobile in oggetto è compreso in zona B2 – zona residenziale semiestensiva di completamento, art.22 delle NTA del PRG
