LIQUIDAZIONE GIUDIZIALE

LOTTO 24
QUOTA DI 1/1 DI PIENA PROPRIETA'
DI MINIAPPARTAMENTO DI MQ.35 AL P.T.
IN VIA GORZON 77, LUSIA

Esperto alla stima: Ing. Enrico Moro

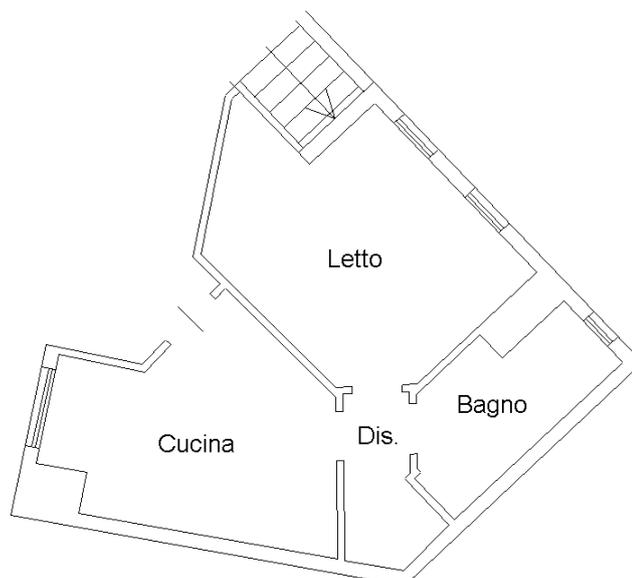
Planimetria mapp. 194 Sub 19 rappresentata non in scala

Pianta Piano Terra

h=2,98 m

Il sottoscritto CTU ha potuto verificare dal riscontro tra le planimetrie catastali e lo stato dei luoghi che l'unità non risultava conforme alla rappresentazione grafica catastale: in particolare la partizione interna dei vani risultava diversa, con la realizzazione di un vano letto e un vano cucina.

Il CTU ha provveduto all'aggiornamento della planimetria catastale con aggiornamento dei dati a seguito di modello DOCFA per DIVERSA DISTRIBUZIONE DEGLI SPAZI INTERNI del 03/07/2024 Pratica n. RO0038745 in atti dal 04/07/2024 DIVERSA DISTRIBUZIONE DEGLI SPAZI INTERNI (n. 38745.1/2024)

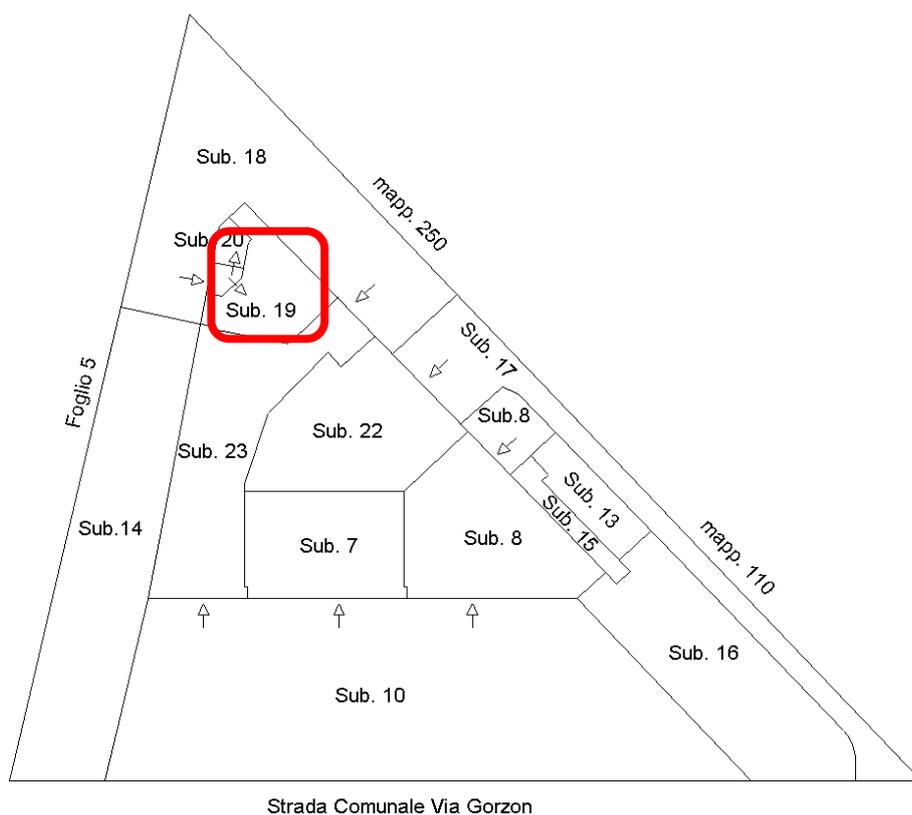
Elaborato planimetrico riprodotto non in scala

Piano Terra

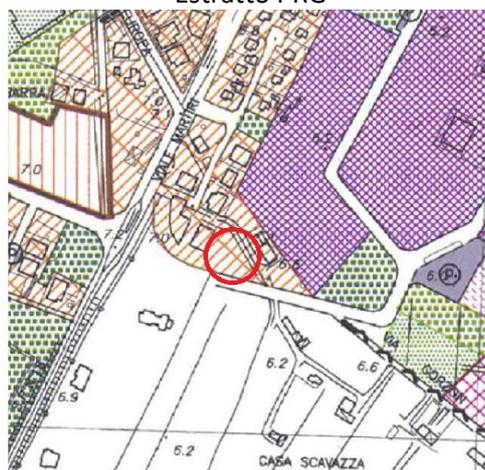
Estratto PRG

Secondo lo strumento urbanistico vigente l'immobile in oggetto è compreso in zona B2 – zona residenziale semiestensiva di completamento, art.22 delle NTA del PRG

ZONA B2 ZONA RESIDENZIALE SEMIESTENSIVA DI COMPLETAMENTO
