LIQUIDAZIONE GIUDIZIALE

N. 36/2023 - [REDACTED]

LOTTO 25
QUOTA DI 1/1 DI PIENA PROPRIETA'
DI APPARTAMENTO DI MQ.102 AL P.1.
IN VIA GORZON 77/2, LUSIA

Esperto alla stima: Ing. Enrico Moro

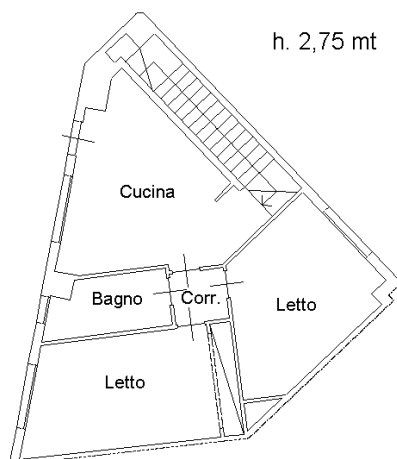
Planimetria mapp. 194 Sub 20 rappresentata non in scala

Pianta Piano Terra

h. 2,75 mt

Pianta Piano Primo

Il sottoscritto CTU ha potuto verificare dal riscontro tra le planimetrie catastali e lo stato dei luoghi che l'unità sostanzialmente risulta conforme alla rappresentazione grafica catastale.

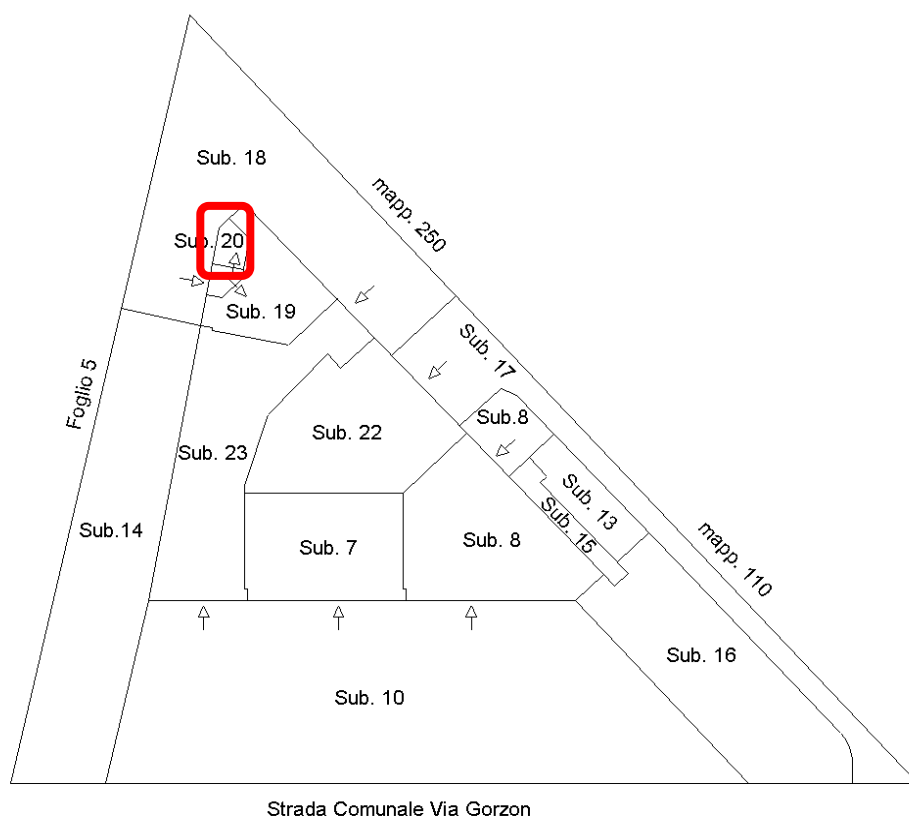
Elaborato planimetrico riprodotto non in scala

Piano Terra

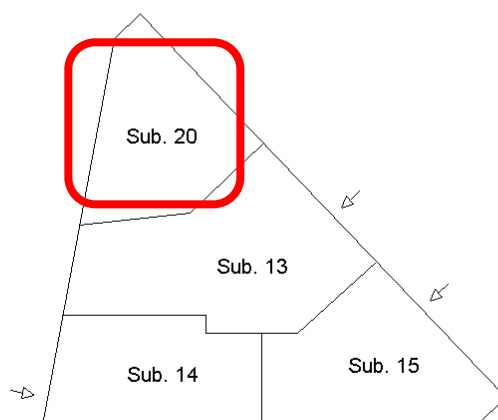
Piano Primo

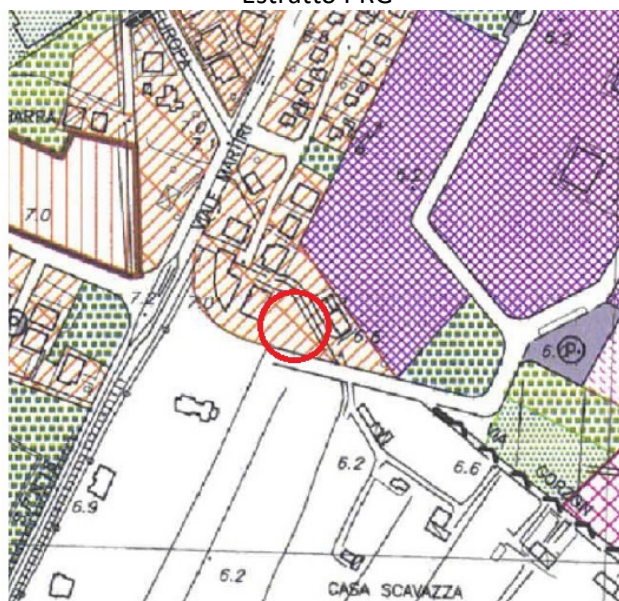
Estratto PRG

Secondo lo strumento urbanistico vigente l'immobile in oggetto è compreso in zona B2 – zona residenziale semiestensiva di completamento, art.22 delle NTA del PRG

ZONA B2 ZONA RESIDENZIALE SEMIESTENSIVA DI COMPLETAMENTO
