TRIBUNALE ORDINARIO - TORINO

797/2023

CONSULENZA ESTIMATIVA GIUDIZIARIA

LOTTO 1

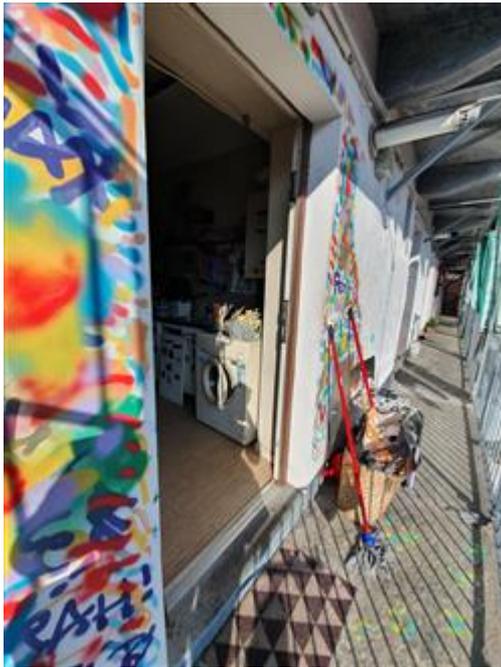
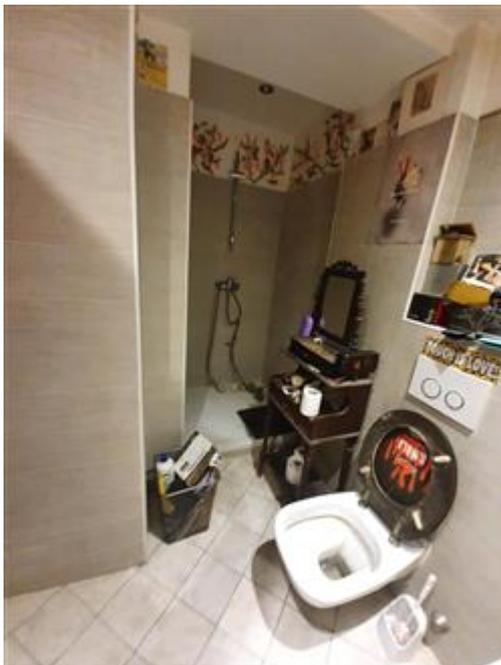
Il fabbricato, con accesso pedonale, è posto su corso Casale ed è composto da 5 piani fuori terra oltre uno interrato adibito ad uso cantine e un cortile condominiale interno. L'edificio è stato realizzato con struttura in muratura portante, copertura a falde, tramezzi in laterizio forato e facciate intonacate e tinteggiate, oltre ad un basamento rivestito in pietra su corso Casale. Le condizioni esterne del fabbricato verso il corso sono discrete; quelle verso il cortile interno sono normali visto l'uso; quelle interne comuni sul vano scala sono buone salvo qualche sondaggio sulle pareti verso qualche tubatura condominiale oggetto di lavori. La scrivente specifica ancora che nel

vano scala al piano terreno davanti all'ingresso della porta delle cantine era stato realizzato anni addietro un rinforzo strutturale. L'immobile è così composto: si accede dal ballatoio comune entrando nel locale cucina/soggiorno, passando da un corridoio/disimpegno si accede tramite tre differenti porte ad un piccolo ripostiglio, al bagno e alla camera da letto. Il bagno è dotato di lavabo, wc, bidet e doccia. L'interno è stato un po' trascurato, ma apparentemente è ancora in buone condizioni essendo stato ristrutturato nel 2012. Il riscaldamento è autonomo; i serramenti esterni sono in legno con doppio vetro, quelli interni in legno tamburato. I pavimenti sono in piastrelle nel servizio igienico e gres effetto legno nei restanti locali. Completa l'immobile una cantina al piano interrato. L'unità è dotata di impianto idrosanitario, impianto fognario, impianto di riscaldamento autonomo, impianto elettrico sottotraccia e caldaia per la produzione di acqua calda sanitaria.
