PROCEDURA ESECUTIVA IMMOBILIARE N. 1/2024 R.G. ES.

Appartamento in condominio in via Padre David Turoldo n. 1 - Camposampiero PD
Coord. Google 45°34'15.6"N 11°55'28.9"E

CONSULENZA TECNICA D'UFFICIO

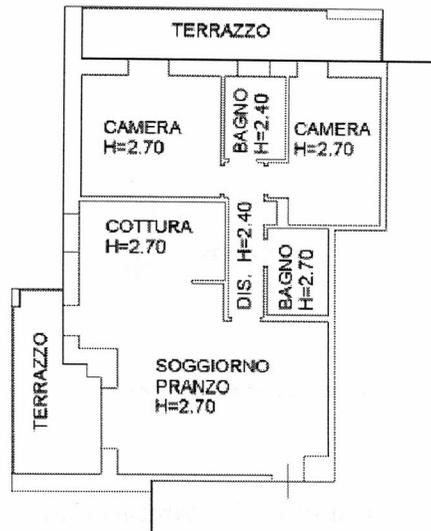
Estratto planimetria catastale sub 10 piano secondo

- soggiorno, pranzo con angolo cottura	mq 41.76
- disimpegno	mq 4.87
- bagno cieco	mq 4.40
- camera	mq 14.06
- bagno finestrato	mq 4.15
- camera	mq 11.84
- terrazza lato nord	mq 11.99
- terrazza lato ovest	mq 10.83
- garage piano terra nr 06	mq 15.12

Murature perimetrali in laterizio intonacate e tinteggiate, tapparelle in pvc, serramenti perimetrali in pvc, pavimento interno in listoni di legno di rovere di colore chiaro con venatura a vista, ceramica nel pavimento della zona cottura, pavimenti e rivestimenti dei bagni in materiale ceramico, porte interne impiallacciate con finitura in legno di colore bianco, porta di ingresso di tipo blindato, videocitofono, pavimenti terrazze in materiale ceramico di colore chiaro, parapetti con struttura in metallo di colore bianco e pannellature con lamiera stirata a forellini dello stesso colore.

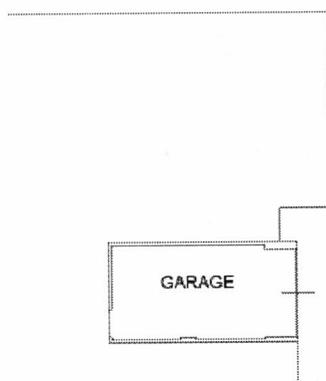
Estratto planimetria catastale sub 6 piano terra lato est

Non è stato visionato a causa della mancanza delle chiavi, si tratta del primo garage del lato est iniziando da nord, visto dall'esterno presenta un classico basculante in lamiera di colore bianco con apertura manuale; le dimensioni interne ricavate graficamente in scala dalla mappa catastale sono di ml 2.70 * ml 5.50 circa superficie netta mq 15.11 c.a.
