TRIBUNALE DI VICENZA
SEZIONE ESECUZIONI IMMOBILIARI

PROCEDURA N. 094/2024 RGE

ELABORATO PERITALE

Identificazione beni: Beni in Creazzo (VI), Via F. Filzi n. 6

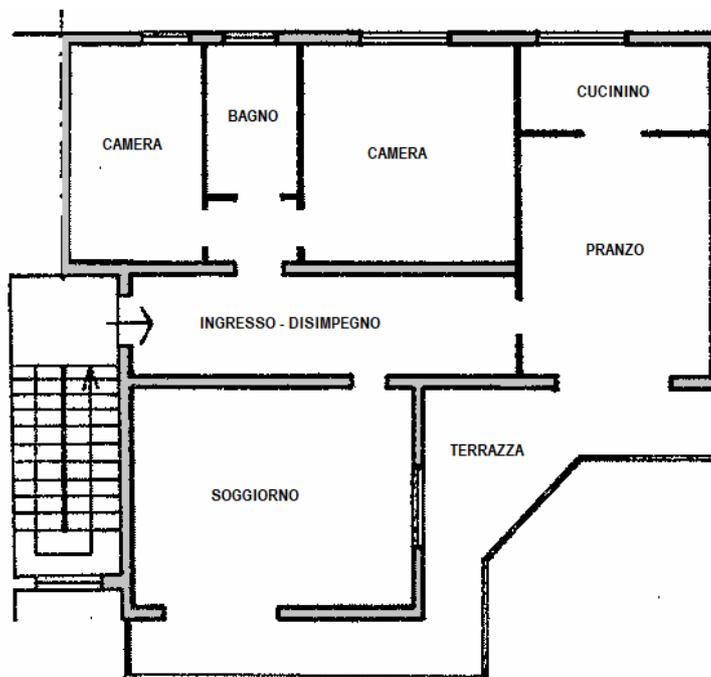
Figura 5. Planimetria conforme appartamento

- al P2 1 locale ingresso corridoio, 1 locale pranzo, 1 locale cucinino, 1 locale soggiorno, 1 locale disimpegno notte, 1 locale bagno, 2 locali camera e 1 terrazza.

L'appartamento presenta un'altezza interna di circa 3,00 m.

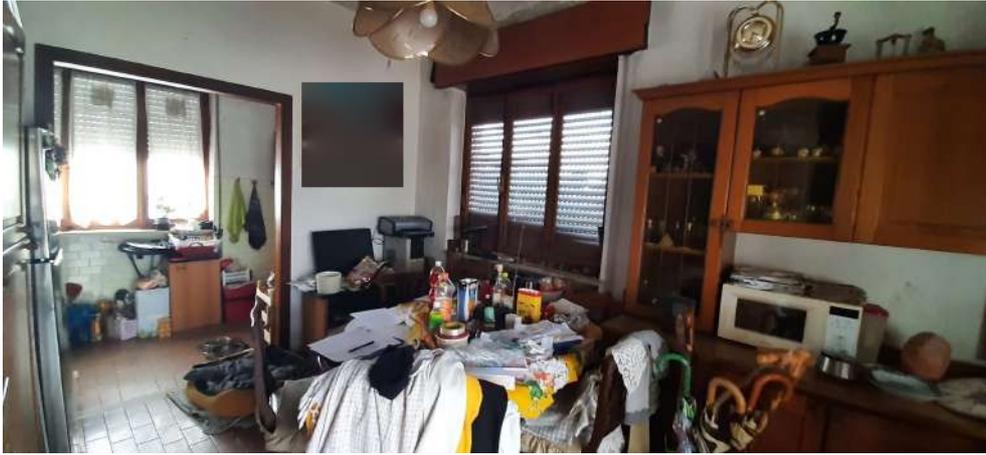
Figura 9 locale pranzo

- impianto elettrico non funzionante;
- il debitore esecutato ha segnalato la presenza di macchie d'infiltrazione d'acqua sul soffitto del locale pranzo puntualizzando però che trattasi di macchie vecchie risalenti al 2014-2015, nel 2016 il condominio ha provveduto al rifacimento della copertura (cfr. allegato 16 e par. 7.1);
- la caldaia anche se di tipologia a camera stagna, non risulta essere installata come da normativa dato che l'aria di combustione viene aspirata dal locale cucina privo dei fori di ventilazione;
- l'appartamento risulta essere ingombro di arredi e/o rifiuti che hanno ostacolato i rilievi dell'esperto.

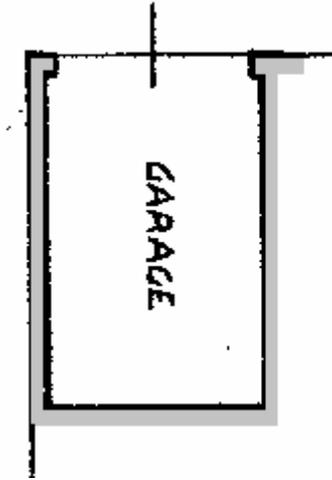
Figura 17. Planimetria Piano Terra

Il bene è composto da 1 locale autorimessa e presenta un'altezza interna di circa 3,40 m, l'esposizione è sud-est.

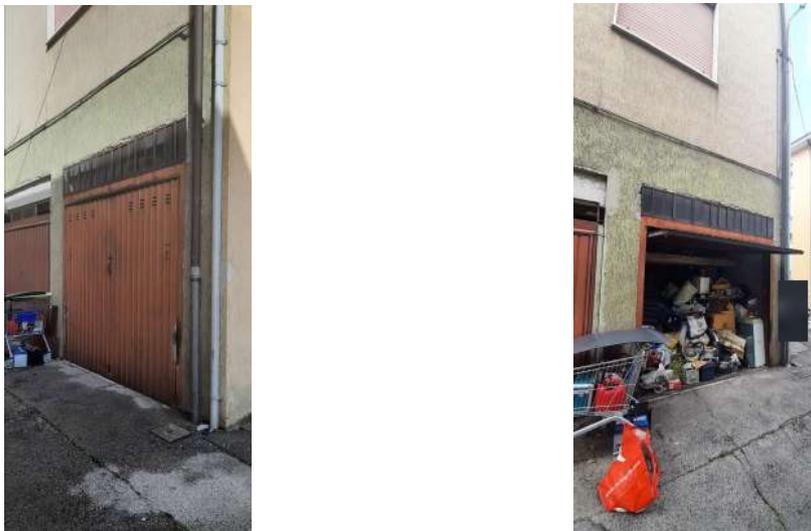
Figura 19 autorimessa al piano terra

- l'autorimessa risulta essere ingombra di arredi e/o rifiuti che hanno ostacolato i rilievi dell'esperto;
- presente un soppalco in legno non autorizzato.

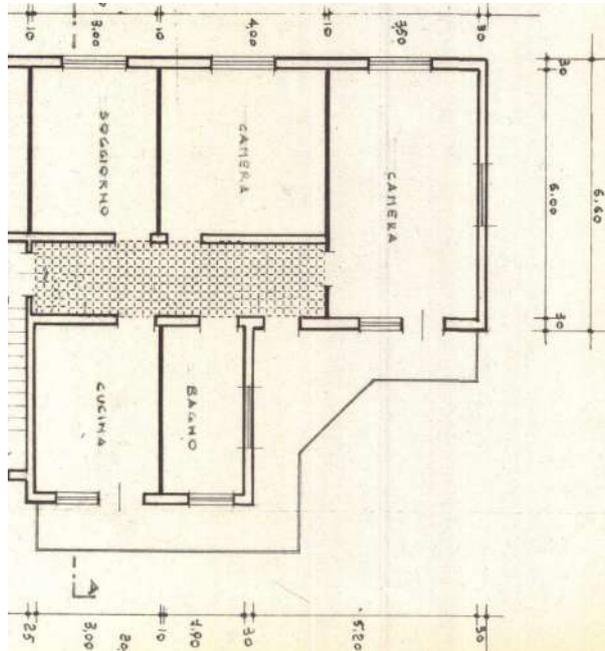
Figura 28 Stato Approvato

Il bene presenta delle difformità prospettiche e di distribuzione interna dei locali. A seguito si producono copia del progetto approvato e dello schema grafico con evidenziate le difformità.

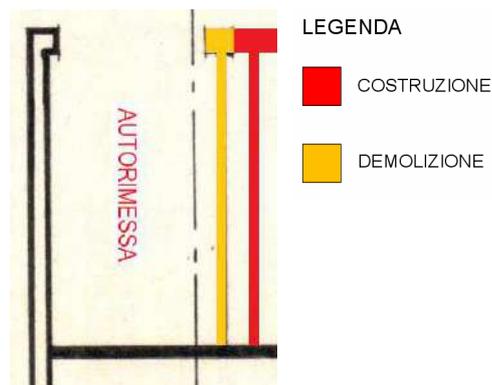
Figura 31 Schema grafico difformità

- presenta una larghezza di circa 2,70 m invece che di 2,30 m fuori tolleranza;
- la destinazione è quella di garage e non di ripostiglio;
- è presente un soppalco in legno non autorizzato.
