TRIBUNALE DI FIRENZE

Fallimento LOFT Immobiliare s.r.l. in liquidazione

RELAZIONE DI STIMA DI BENI IMMOBILI

Unità immobiliari a Lucca, con accessi da via S. Donato e da Via Pisana

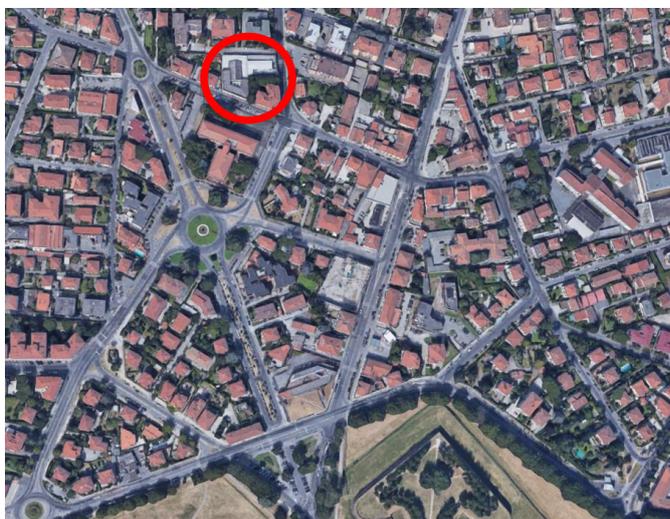
L'immobile oggetto di stima, insieme al corpo di fabbrica con due piani in elevazione su via S. Donato (non oggetto della presente relazione), mostra un'architettura tipica dei primi decenni del novecento ed infatti è presente nella sua consistenza attuale già nelle prime fotografie aeree (ortofoto) del 1954, reperibili nel sito Geoscopio della regione Toscana.

Nella pagina precedente si propone un estratto dell'ortofoto tratta dal sito indicato, riferita appunto al 1954, una vista aerea con l'evidenziazione in rosso del complesso oggetto di stima, un estratto della mappa catastale ed infine le fotografie dei prospetti su via S. Donato, su via Pisana e sulla Traversa 1 di via Pisana (non indicata nella mappa catastale); nel prospetto su via S. Donato la porzione dell'immobile oggetto di stima viene indicata con contorno rosso.

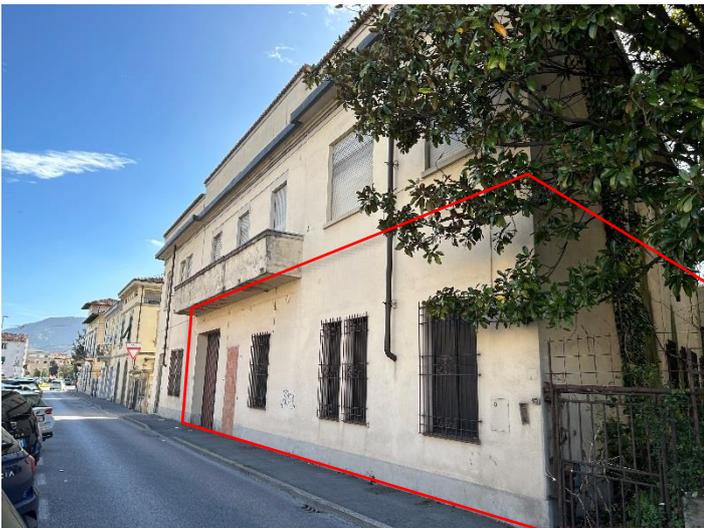
Porzione dell’immobile di interesse di proprietà Loft Immobiliare s.p.a. con affaccio su via San Donato

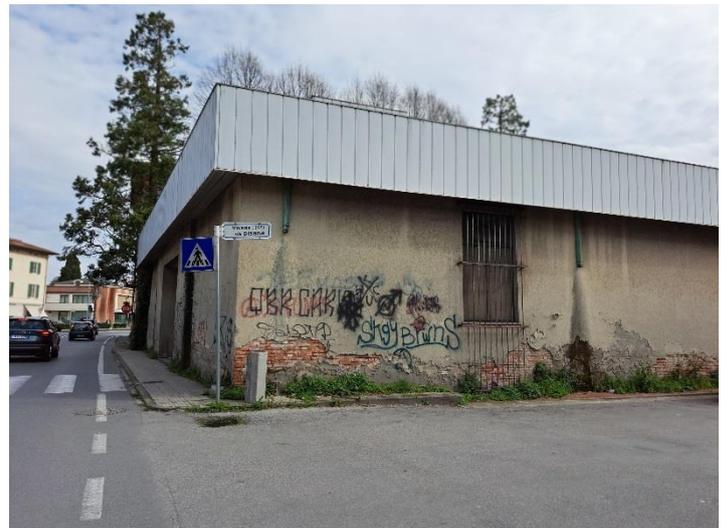
Immobile di proprietà Loft Immobiliare s.p.a. con affaccio su via Pisana (fronte su via Traversa 1 di via Pisana)

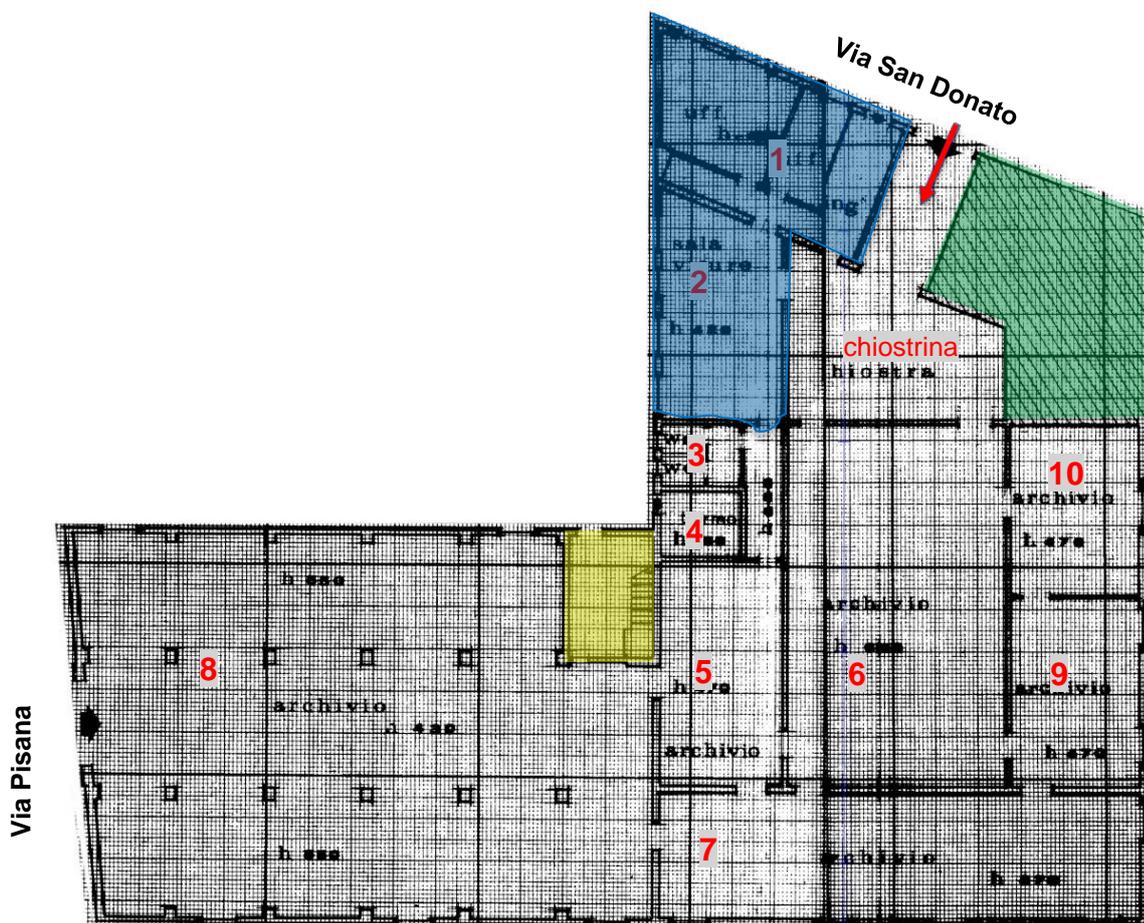
Planimetria catastale piano terra - 1976

Nella planimetria riprodotta qui sopra vengono distinti con velatura gialla il vano scala che disimpegna l'unità immobiliare di civile abitazione descritta

più avanti, con velatura verde una porzione dell'immobile facente parte di una diversa unità immobiliare che si sviluppa prevalentemente al piano primo e con velatura blu la zona ad uffici compresa nell'unità immobiliare descritta nel presente paragrafo; gli spazi restanti erano tutti adibiti ad archivio.

Con riferimento alla planimetria riportata nella pagina precedente, si espone che il fabbricato risulta realizzato in muratura portante per la porzione che prospetta su via S. Donato, mentre l'altra porzione su via Pisana risulta costruita con struttura intelaiata in elementi in c.a., come risulta evidente dalla sua conformazione in pianta.

La planimetria catastale, il cui estratto è riprodotto più sopra, risulta sostanzialmente corrispondente allo stato dei luoghi, a meno di varie difformità di rilevanza trascurabile ai fini della determinazione della rendita.

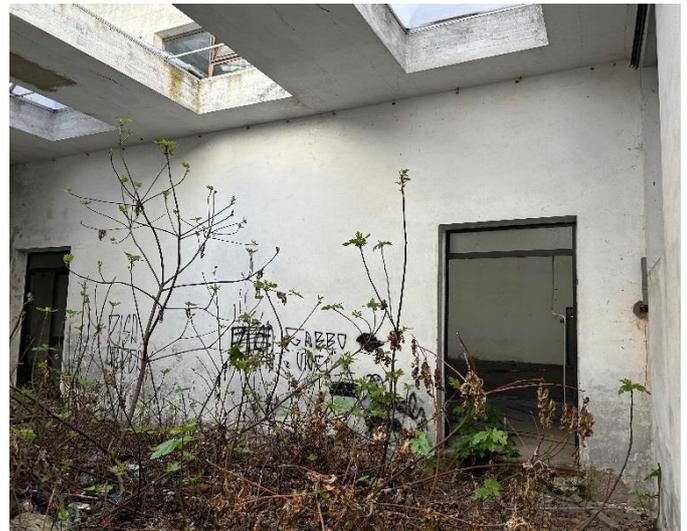
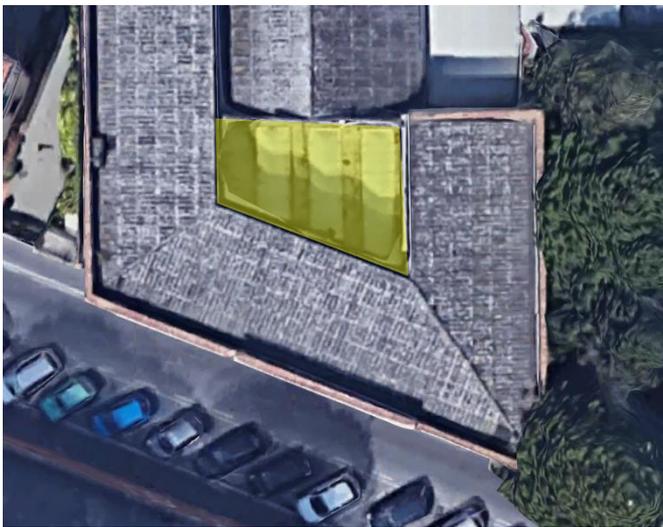
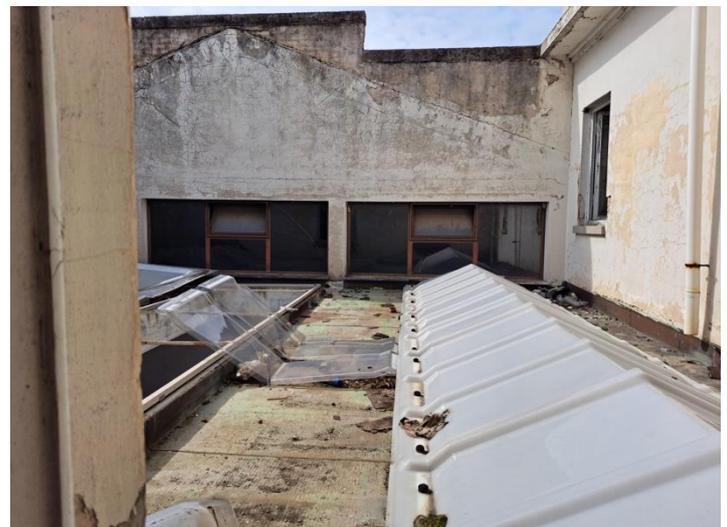
Ancora con riferimento alla planimetria catastale, si espone che entrando dall'accesso carrabile corrispondente al n.c. 50 di via S. Donato si arriva ad una

chiostrina interna coperta, di forma in pianta trapezoidale, che disimpegna l'archivio centrale (n. 6), la sala visure (n. 2) e l'area uffici (n. 1).

Sulla medesima chiostrina si aprono anche due finestre facenti parte di una diversa unità immobiliare (distinta con velatura verde nella planimetria a pag. 7).

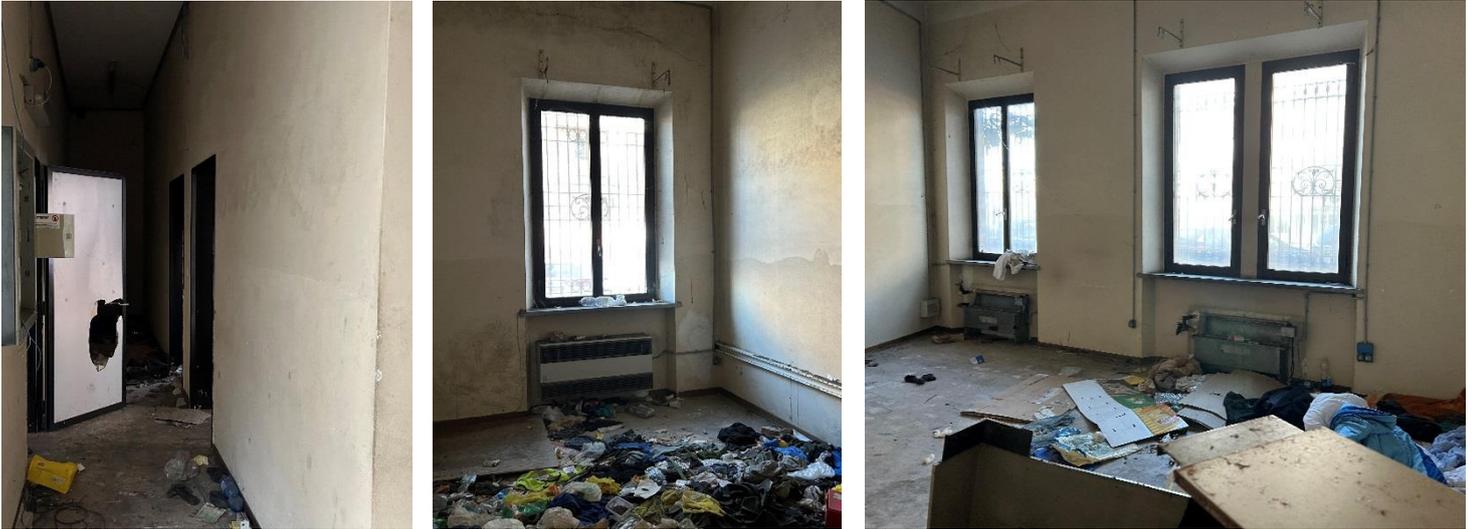
La zona adibita ad uffici (n. 1 nella planimetria), prospettante su via San Donato, è dotata di un accesso separato dall'esterno (adesso tamponato) e comprende un atrio di ingresso, e n. 2 uffici, disimpegnati da un corridoio; il

primo ufficio presenta una forma regolare con una finestra e il secondo, più ampio, presenta una forma trapezoidale e due finestre.

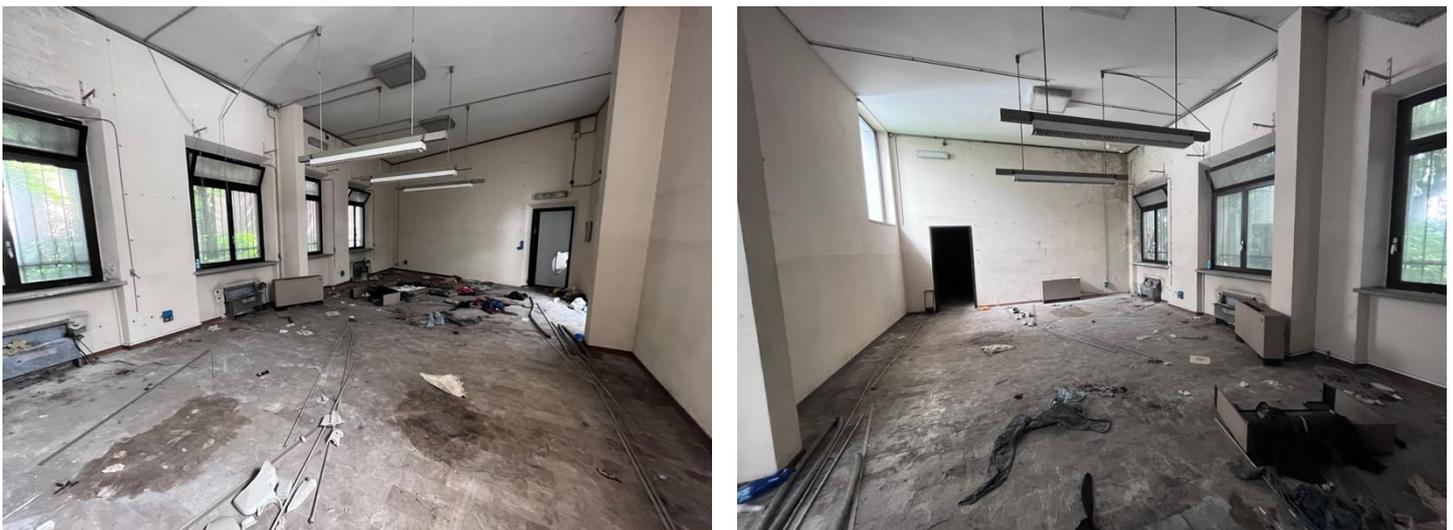
Sia dalla chiostrina interna che dal corridoio che disimpegna gli uffici si accede alla “sala visura” – così identificata nella planimetria catastale – (n. 2 nella planimetria a pag. 7), costituita da un ampio vano munito di quattro grandi finestre protette da grate, aperte sull’ampio resede sistemato a verde di pertinenza di un altro immobile confinante.

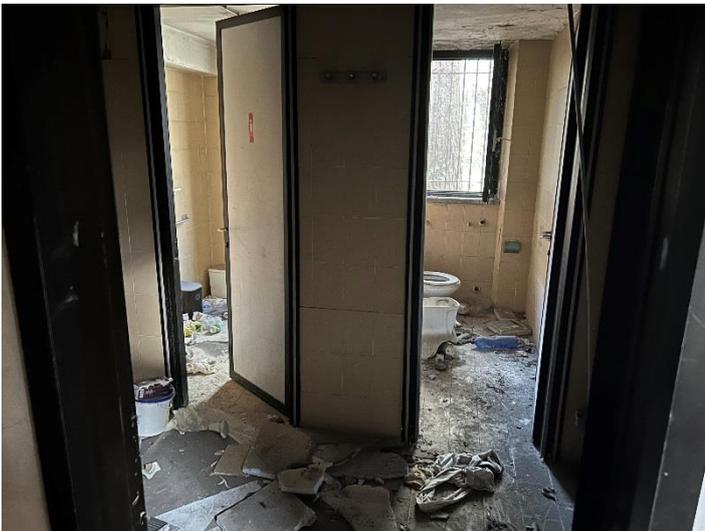
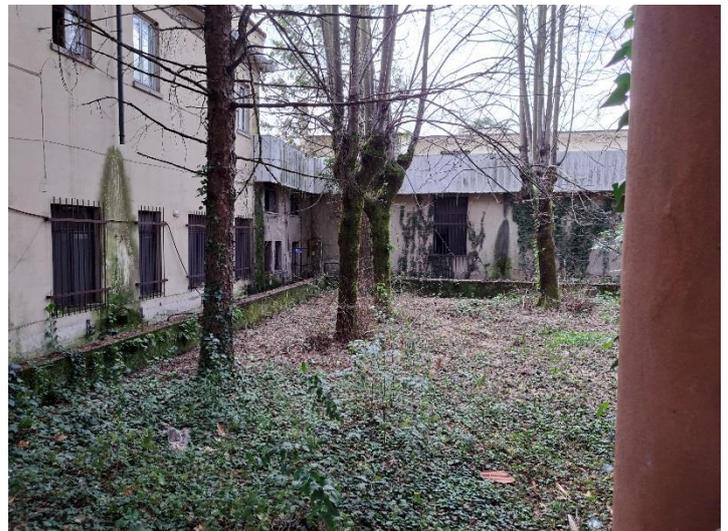
Nelle immagini riportate qui sotto si vede il gruppo di due bagni ed il resede a verde (di pertinenza di un diverso immobile) su cui si affaccia il vano denominato "sala visure"; in questa seconda immagine, il piccolo corridoio esterno delimitato da un muretto basso in fregio al fabbricato oggetto di stima, alla sinistra nella fotografia, è accessibile anche direttamente da via S. Donato attraverso un piccolo cancello pedonale e serve sia il vano tecnico di cui si è detto, sia il vano scala di accesso all'unità immobiliare di civile abitazione, di cui si dirà più avanti, attraverso una porta che è attualmente tamponata per impedire ulteriori effrazioni.

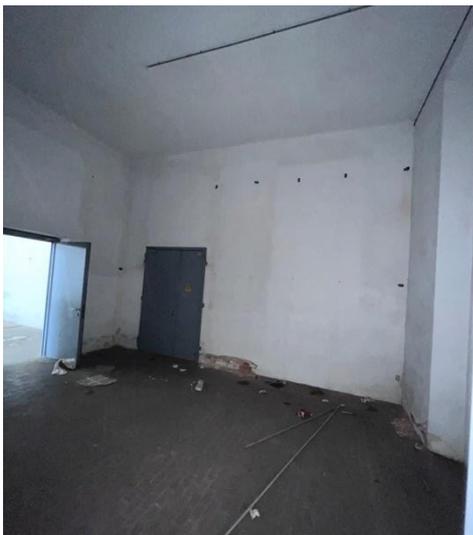
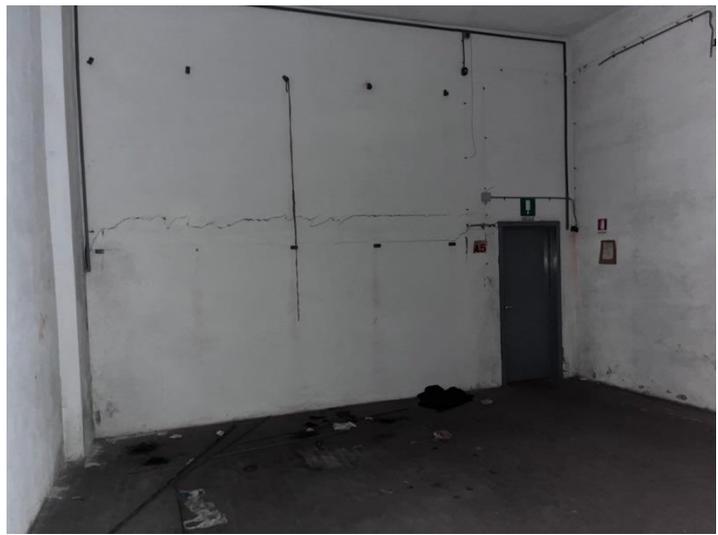
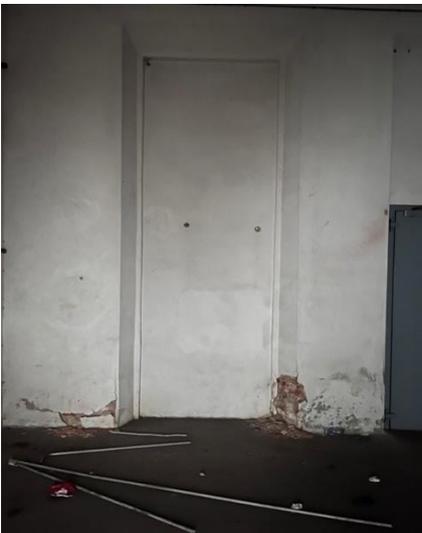
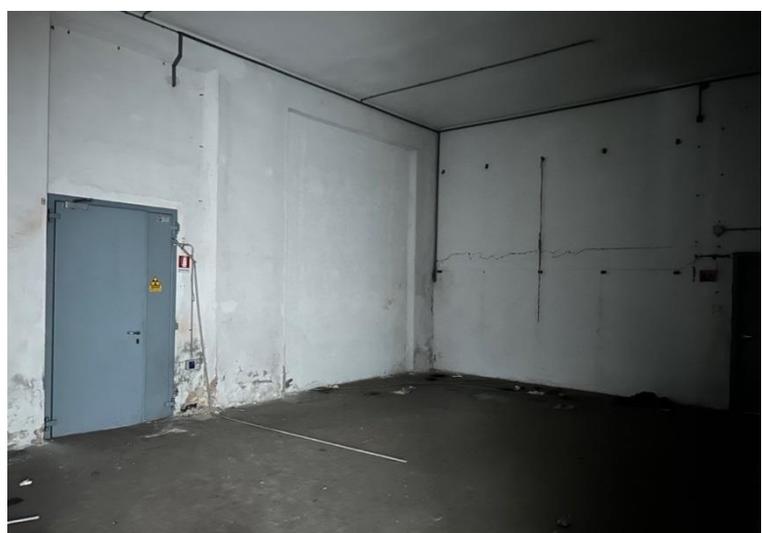
Archivio n. 5

Il vano non finestrato indicato nella planimetria catastale con il n. 5 presenta una pianta rettangolare delle dimensioni di circa m 5,90 × m 10,75 e un'altezza interna di circa m 4,50.

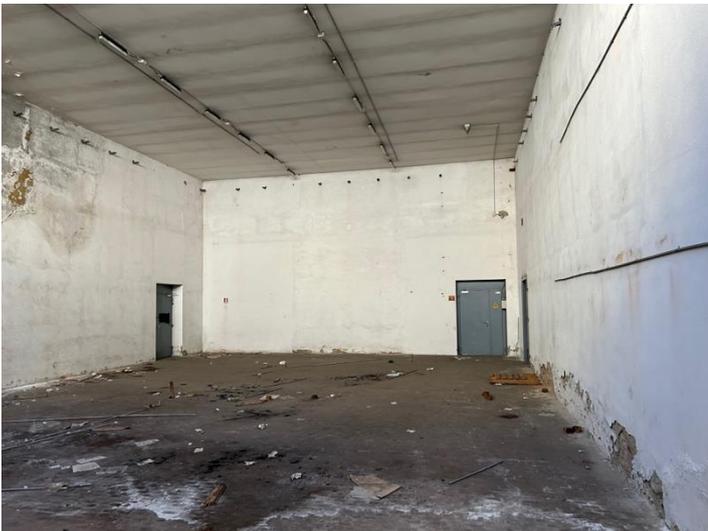
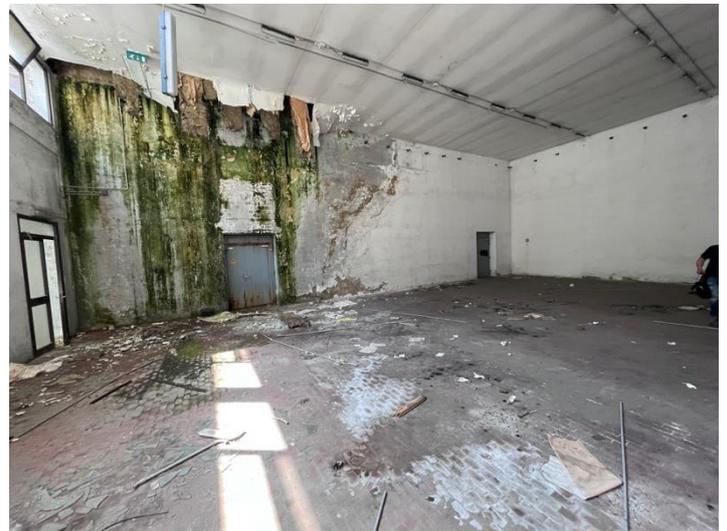
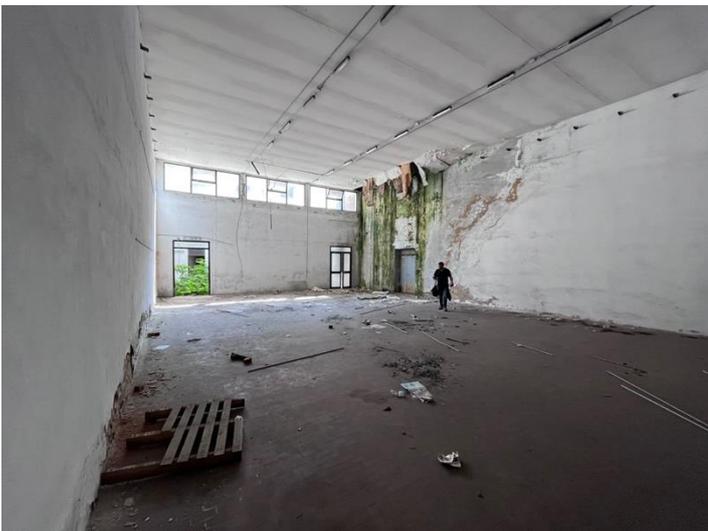
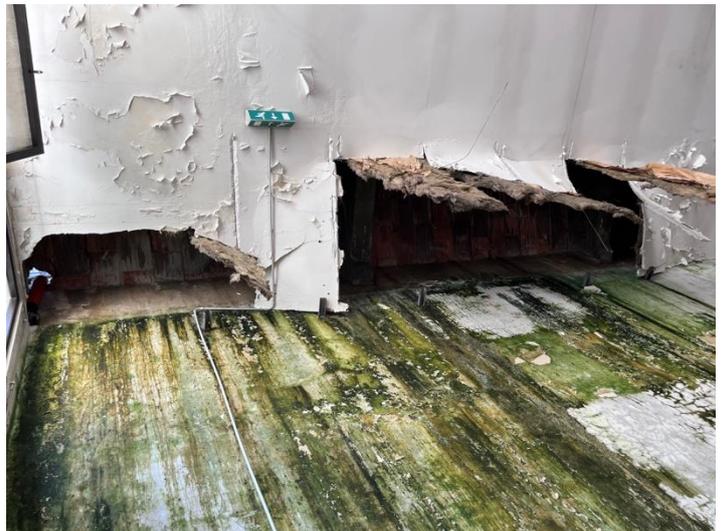
Archivio n. 6

Il vano identificato dallo scrivente con il n. 6 nella planimetria catastale a pag. 5, presenta una forma rettangolare delle dimensioni di circa m 17,75 × 10,60 ed un'altezza al controsoffitto pari a m 6,15.

Presenta un'unica finestra alta a nastro, aperta a livello superiore della chiostrina interna e su di esso si aprono le porte di accesso agli archivi identificati con i n. 5, 7, 9, 10 (i due vani archivio indicati con i numeri 9 e 10 sono risultati chiusi al momento del sopralluogo e pertanto non sono stati ispezionati).

Come si osserva dalle fotografie prodotte qui sopra, il vano è attualmente interessato da copiose infiltrazioni dalla copertura, con forma a capanna, che risulta sorretta (per quanto visibile) da una serie di travi in c.a. con forma di capriata, attestate su un cordolo di rigiro.

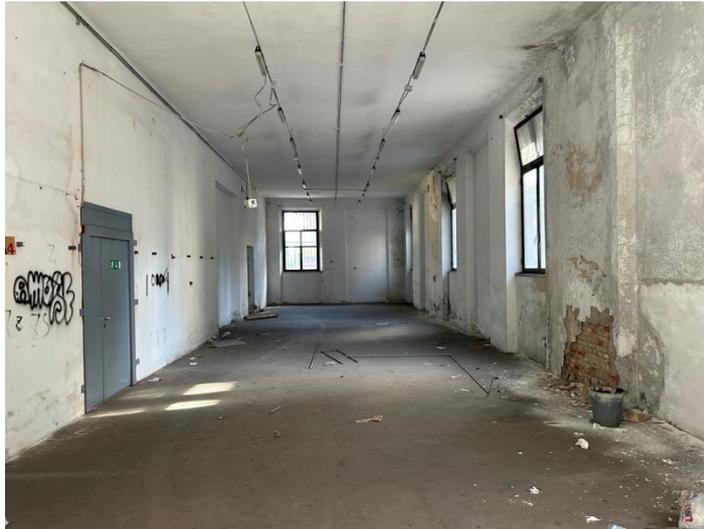
Archivio n. 7

Il vano 'archivio' identificato dallo scrivente con il n. 7, si trova sul perimetro dell'immobile ed affaccia su via Traversa 1 di via Pisana, presenta una pianta rettangolare con lati di m $23,85 \times 5,90$ ed un'altezza interna pari a m 4,50, e risulta dotata di cinque grandi finestre protette da grate.

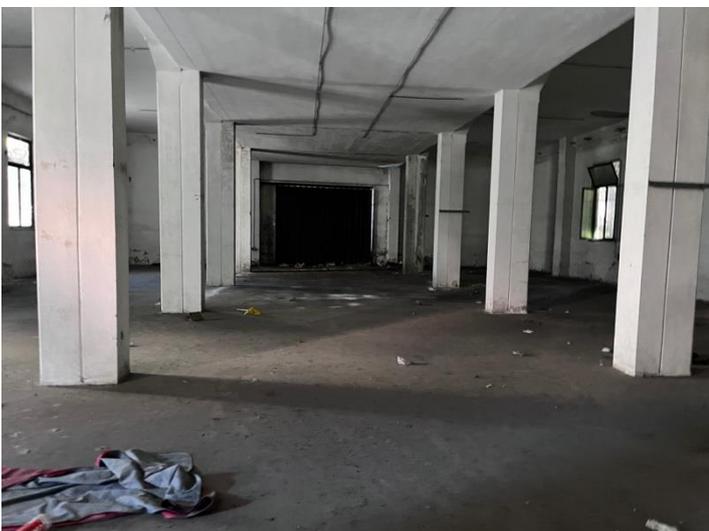
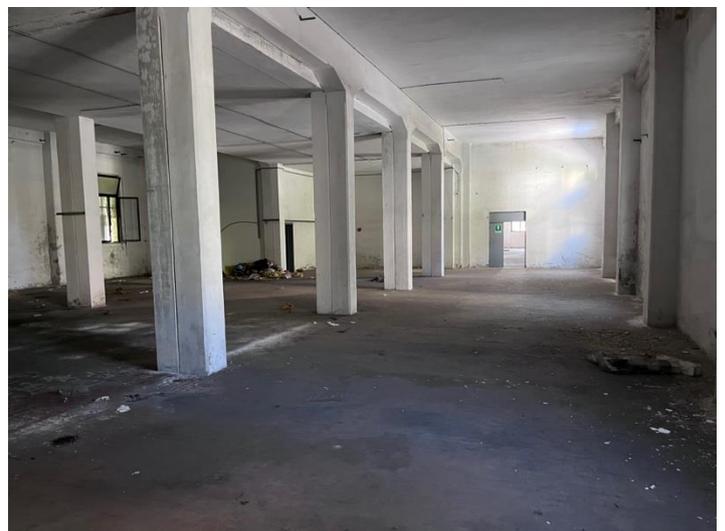
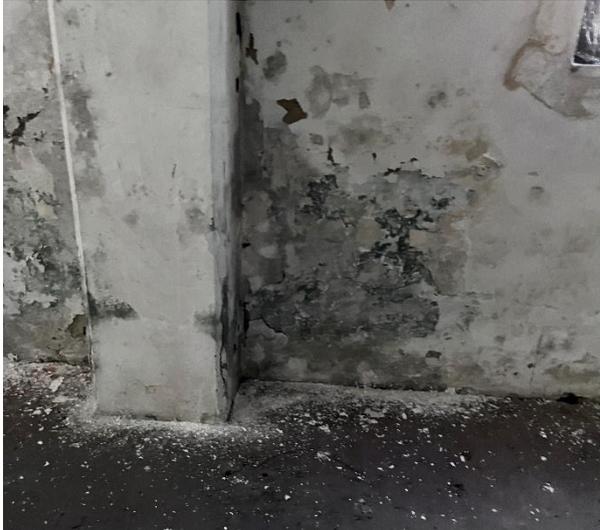
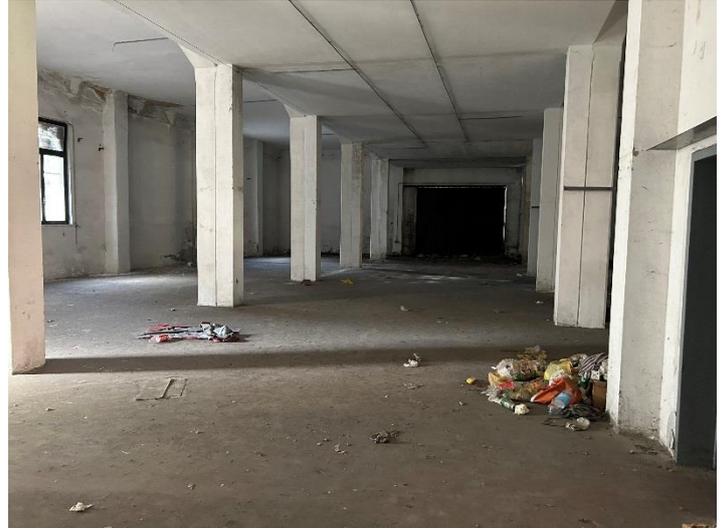
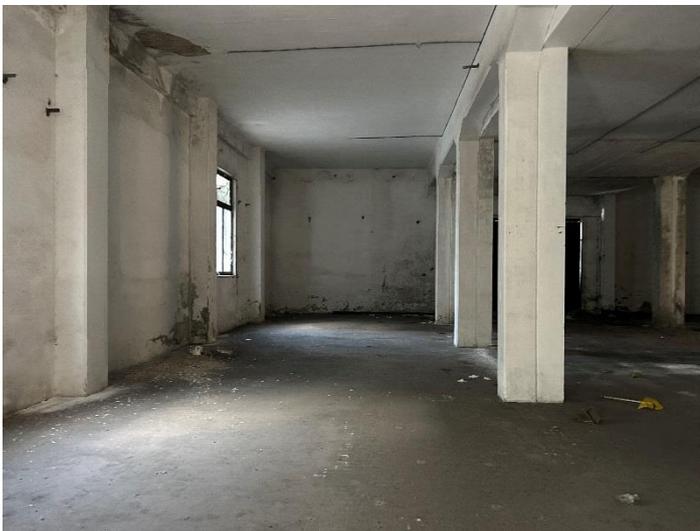
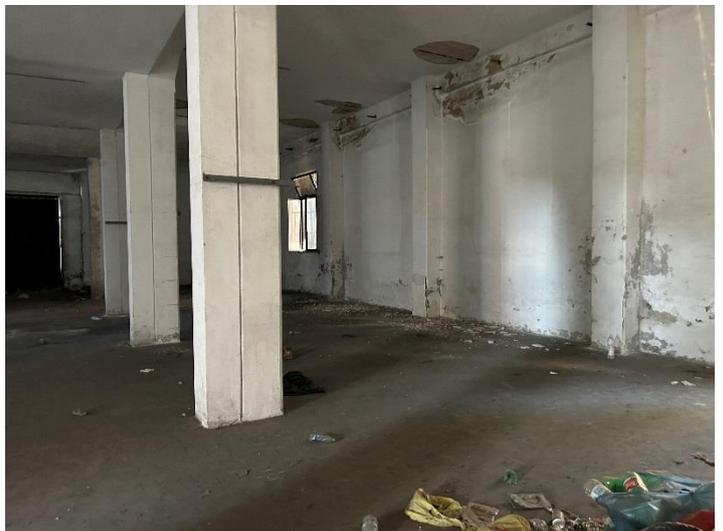
Archivio n. 8

Il grande vano identificato dallo scrivente con il n. 8 ha pianta di forma trapezia; le dimensioni interne sono di circa di circa ml 25,80 (media) \times 18,10, e l'altezza interna risulta pari a circa ml 5,20.

Tale porzione di fabbricato è costruita in c.a., con telai disposti sul lato lungo della pianta, due centrali e due perimetrali, lungo i tamponamenti.

Il vano risulta libero su tre lati ed è dotato di cinque grandi finestre (tre con affaccio sulla Traversa 1 di via Pisana e due sul resede esterno a verde); al suo interno è stato ricavato il vano scala che conduce all'appartamento posto al piano primo.

Come si desume immediatamente dalle immagini prodotte, le condizioni di conservazione dell'unità immobiliare descritta risultano pessime, essendo rimasta inutilizzata da lungo tempo ed essendo stata oggetto di occupazione abusiva e vandalismi.

Gli impianti sono obsoleti e completamente da rinnovare, così come gran parte delle finiture; le coperture (in gran parte rivestite da doghe in lamiera) devono essere revisionate e verosimilmente rinnovate; in molte zone si apprezzano inoltre consistenti fenomeni di umidità da risalita capillare.

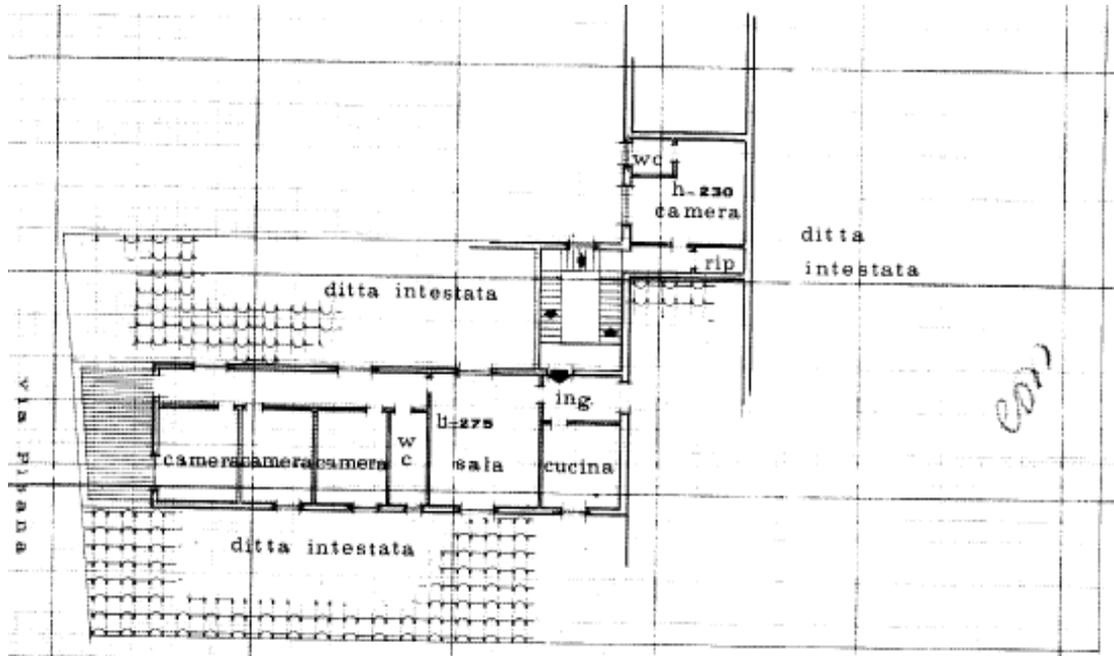
La conformazione dell'appartamento risulta sostanzialmente conforme alla rappresentazione catastale, a meno delle differenze che verranno evidenziate nella descrizione e di varie imprecisioni grafiche.

immobiliare, posta ad un piano ammezzato (erroneamente indicata al piano primo nella planimetria catastale).

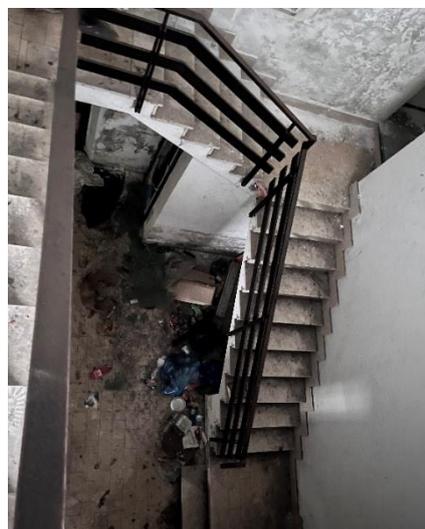
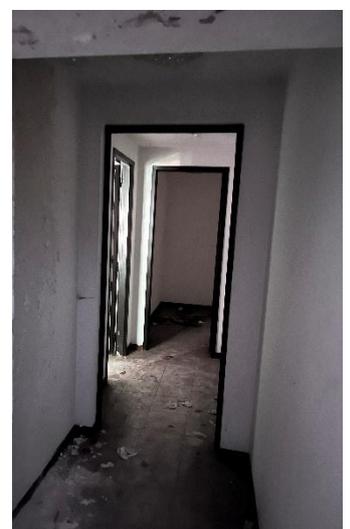
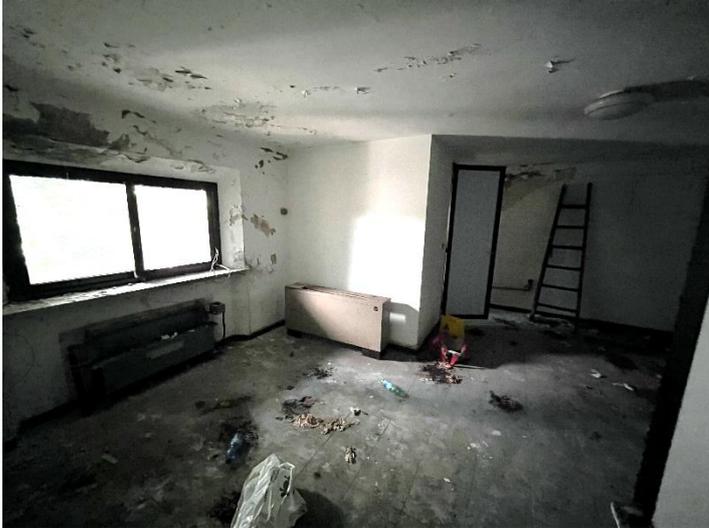
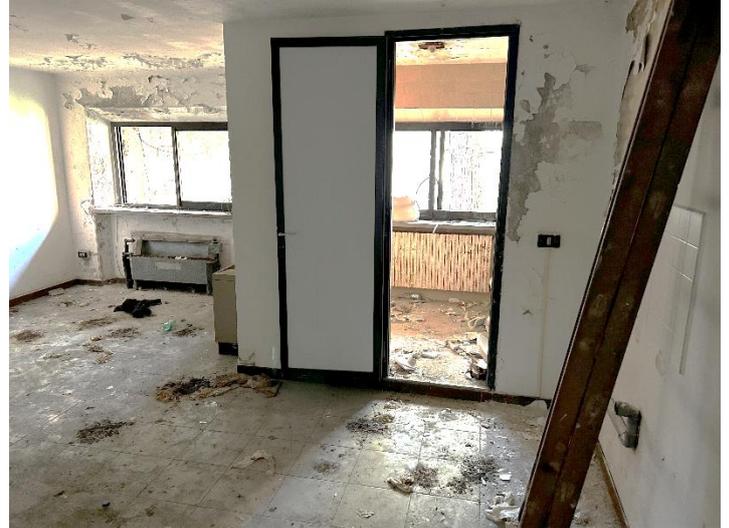
Si espone che l'appartamento è servito da un amplissimo vano scala sul quale, dopo la prima rampa, si apre l'accesso ai locali posti al piano ammezzato, con ridotta altezza utile e pertanto formalmente non abitabili, che comprendono un piccolo disimpegno, un ripostiglio ed un ampio vano (camera), all'interno del quale è stato ricavato un servizio igienico dotato di finestra.

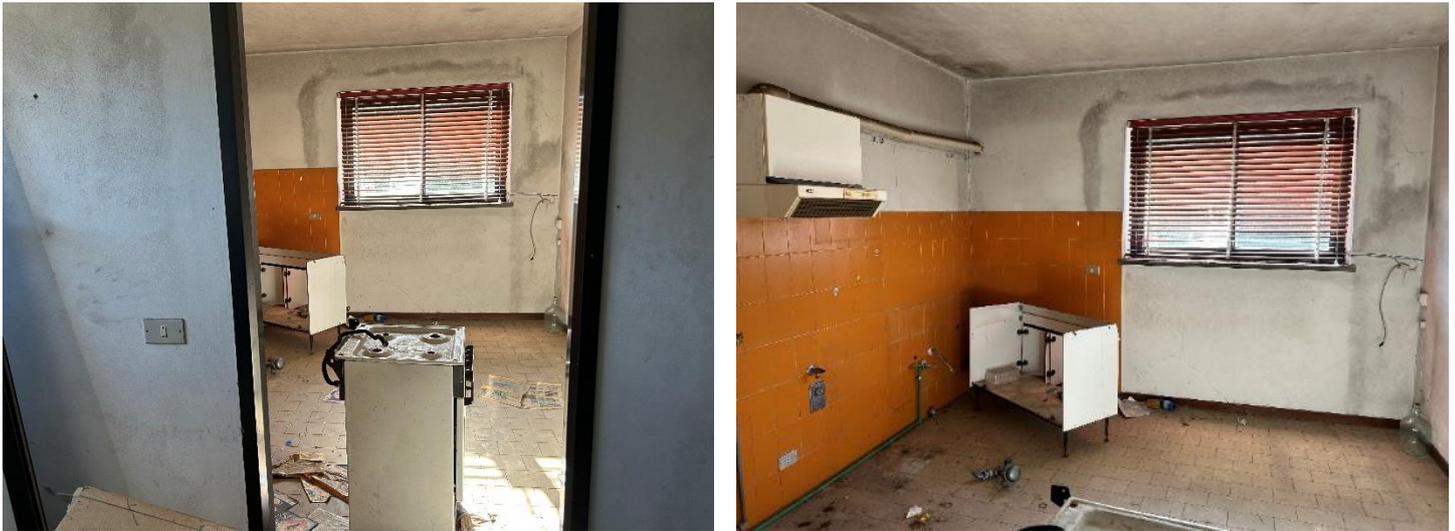
Dopo la porta d'ingresso dal vano scala, si entra in un disimpegno finestrato, su quale si apre la cucina.

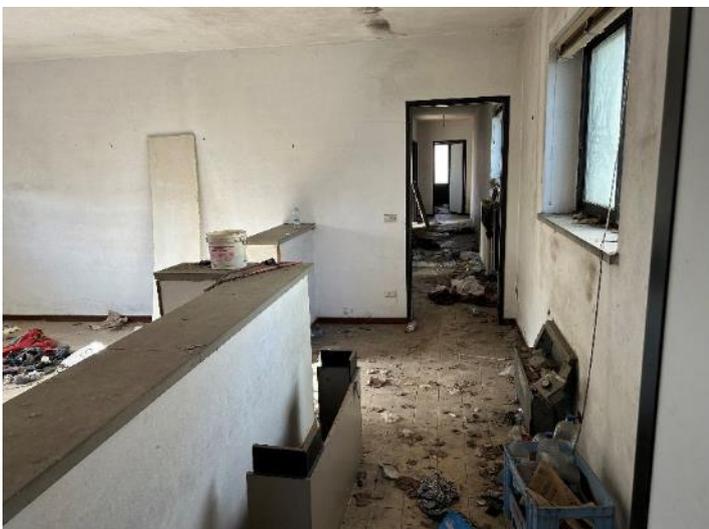
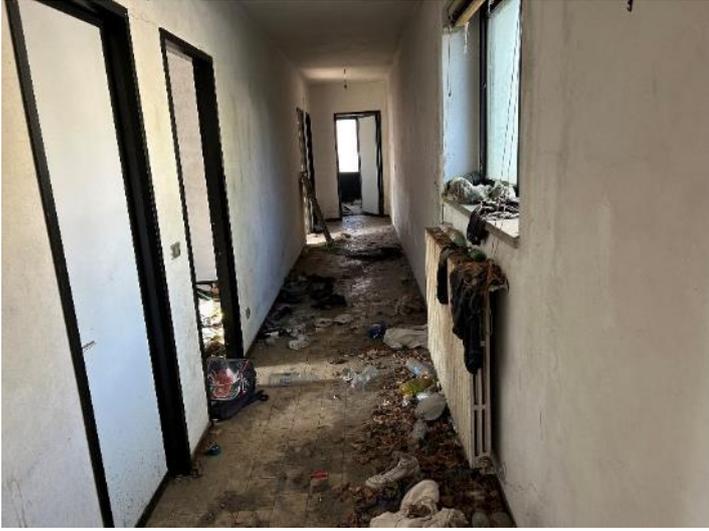
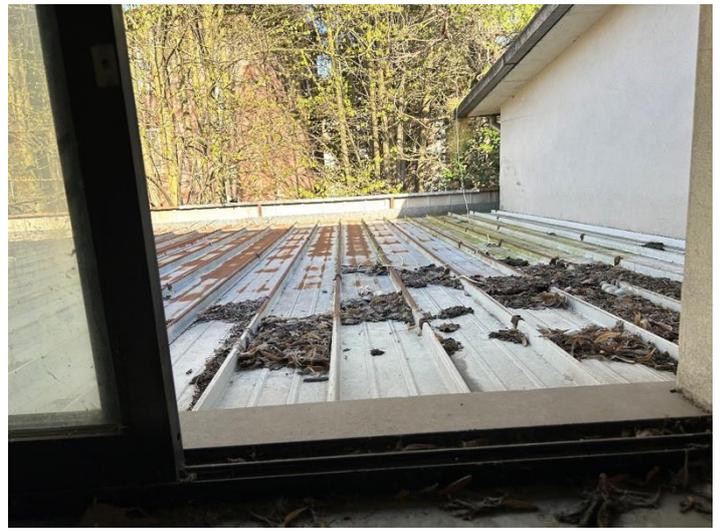
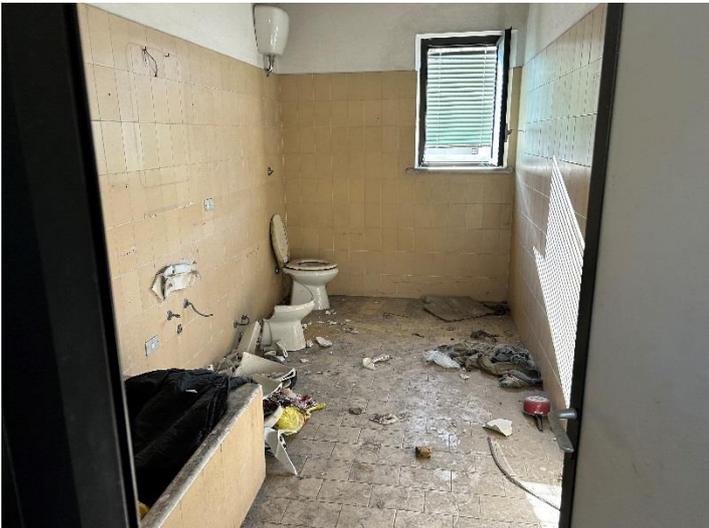
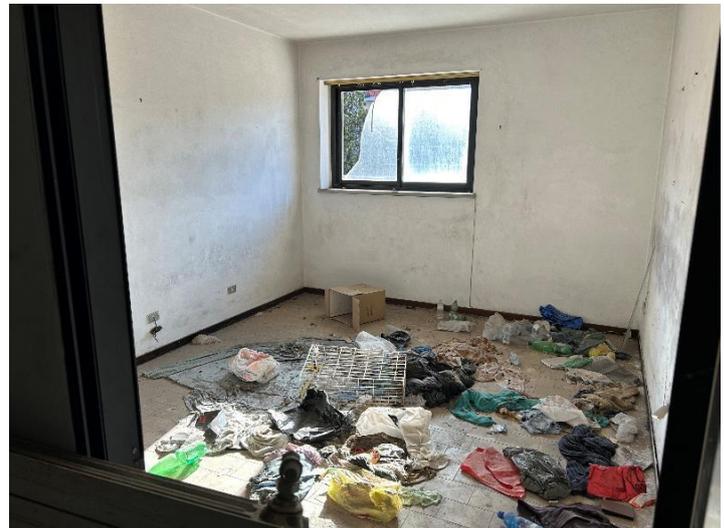
A lato della cucina si trova un'ampia sala, all'interno della quale è stato ricavato un muretto basso; sulla sala si apre un corridoio che disimpegna un bagno e n. 3 camere e conduce infine alla terrazza

Proseguendo nel disimpegno si accede alla sala da pranzo e successivamente si arriva ad un corridoio, dove sul lato sinistro si trovano un bagno con la finestra spostata sulla sinistra, in difformità con quanto rappresentato, e tre camere da letto, il lato destro del corridoio risulta invece finestrato con affaccio sul resede.

Al termine del corridoio è stato ricavato un piccolo disimpegno, non rappresentato nella planimetria catastale da cui si accede alla terrazza su via Piasana.

Come si desume immediatamente dalle immagini prodotte, le condizioni di conservazione dell'appartamento sono pessime, essendo rimasto inutilizzato da lungo tempo ed essendo stato oggetto di occupazione abusiva e vandalismi.
