*Fallimento LOFT Immobiliare s.r.l. in liquidazione*

RELAZIONE DI STIMA DI BENI IMMOBILI

Unità immobiliare a Lucca, con accesso da via San Donato n.c. 58

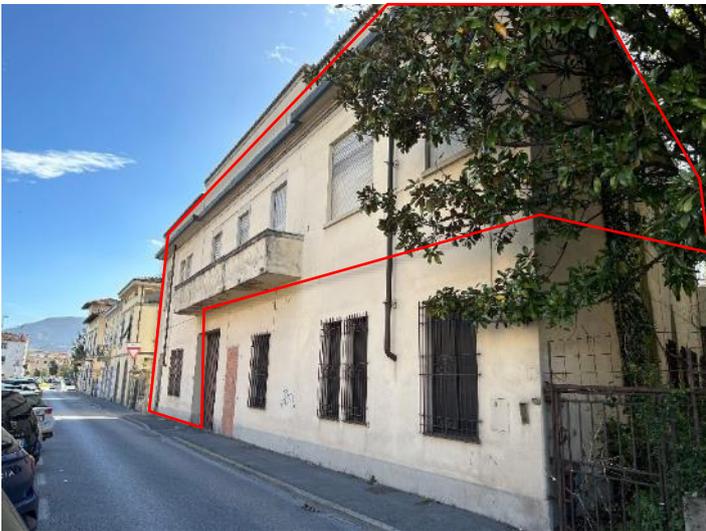
Porzione dell'immobile di interesse di proprietà Loft Immobiliare s.p.a. con affaccio su via San Donato

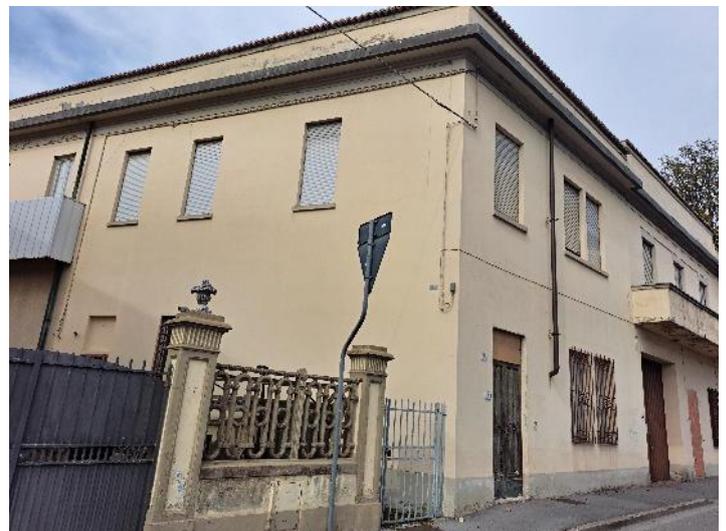
Immobile di proprietà Loft Immobiliare s.p.a. con affaccio su via San Donato

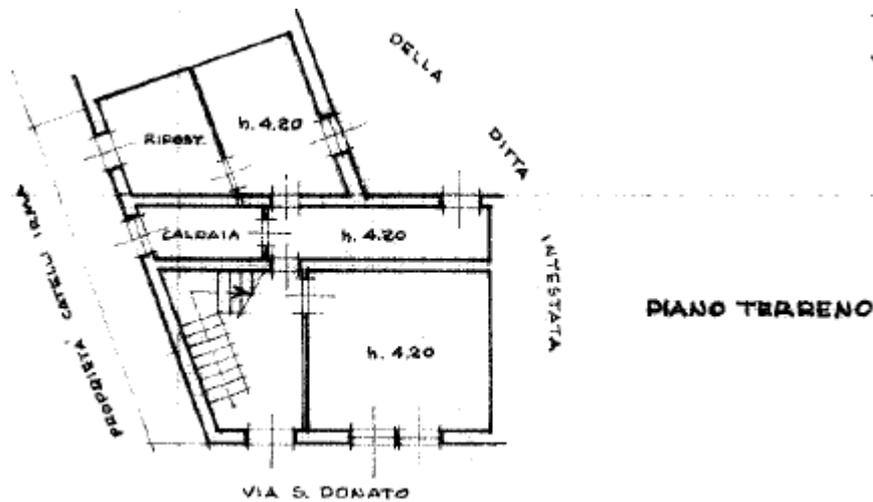
Di seguito si riporta la planimetria catastale dell'immobile, sostanzialmente aderente allo stato attuale dei luoghi, a meno delle differenze che verranno indicate nella descrizione.

La planimetria catastale, il cui estratto è riprodotto più sopra, risulta qualitativamente aderente allo stato dei luoghi, a meno delle difformità evidenziate nella descrizione.

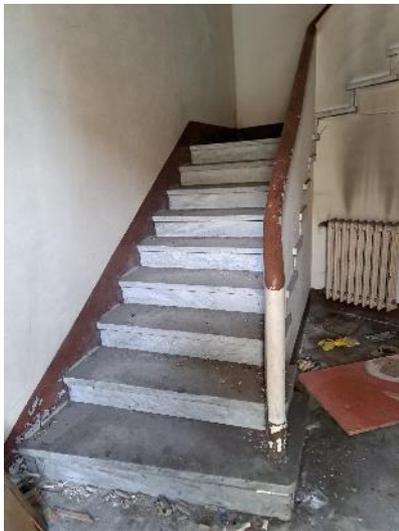
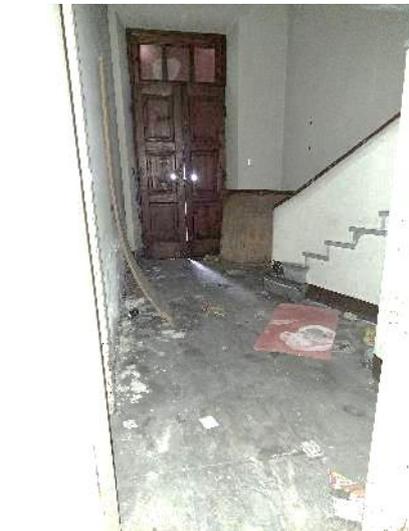
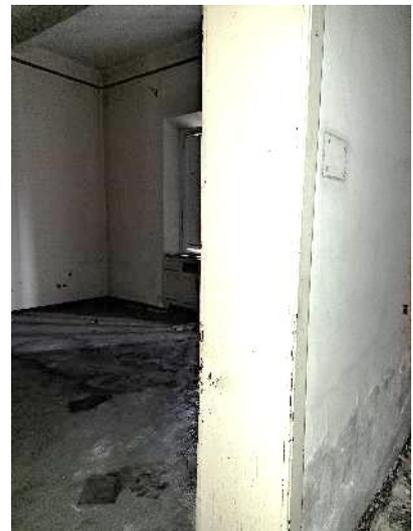
Sulla destra del vano di ingresso si trova un ufficio delle dimensioni di circa  $m\ 5,50 \times 4,60$  con affaccio su via san Donato, mentre dalla porta frontale si diparte un corridoio di disimpegno.

Nella parte iniziale del corridoio si apre un piccolo vano finestrato indicato come “caldaia” nella rappresentazione catastale, dove è invece presente un pilozzo in ceramica; sulla sinistra del corridoio si apre un altro ufficio di forma irregolare con affaccio verso la chiostrina dell’edificio confinante; dal medesimo

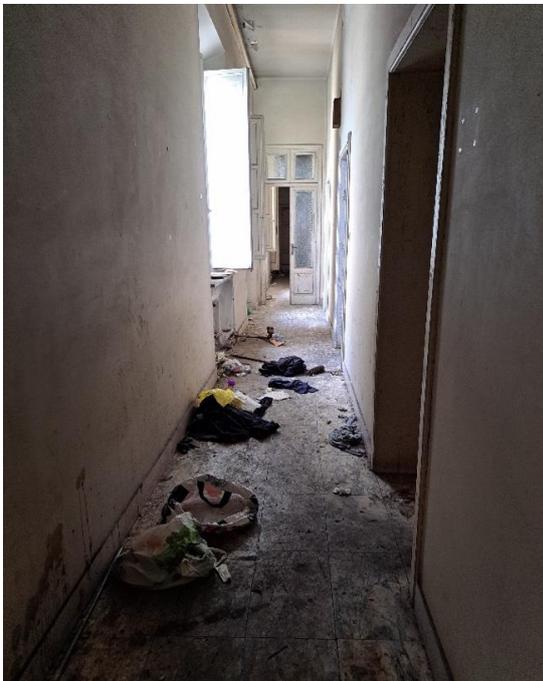
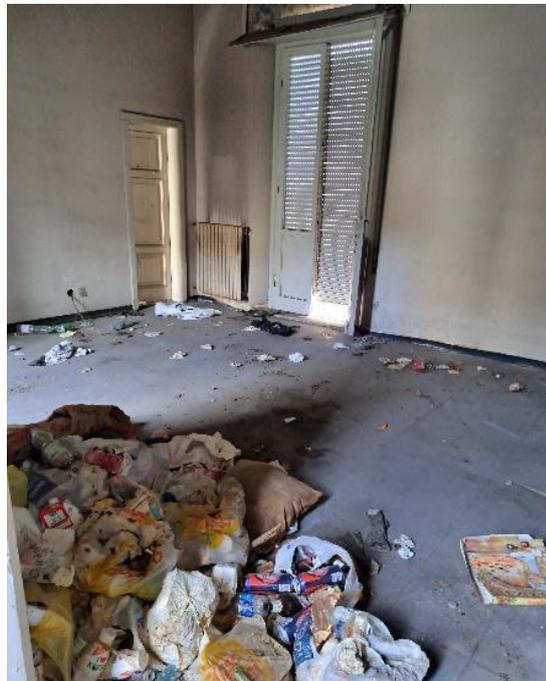
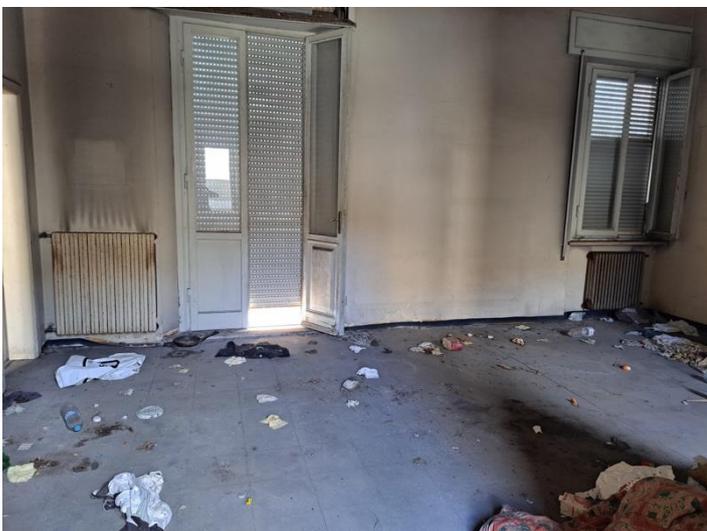
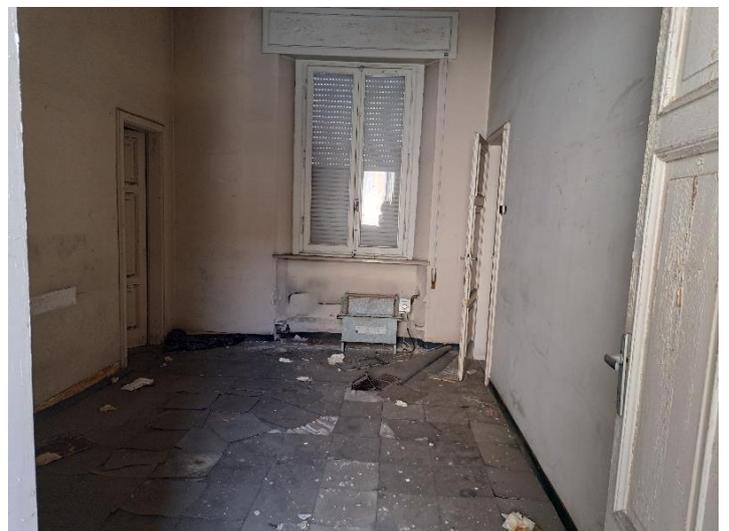
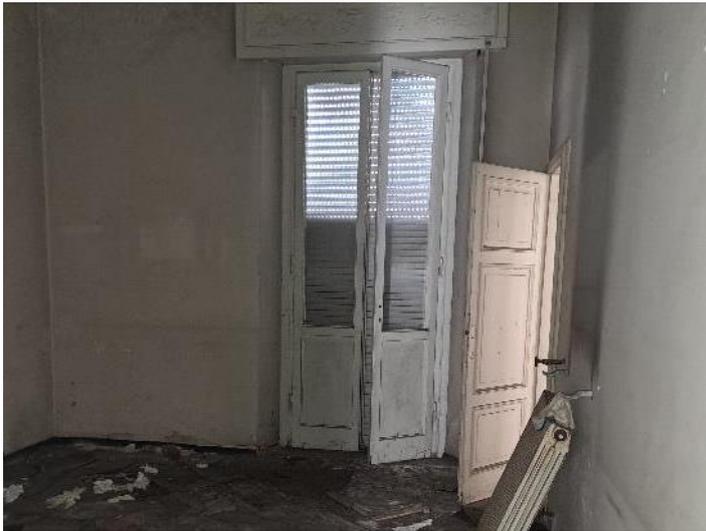
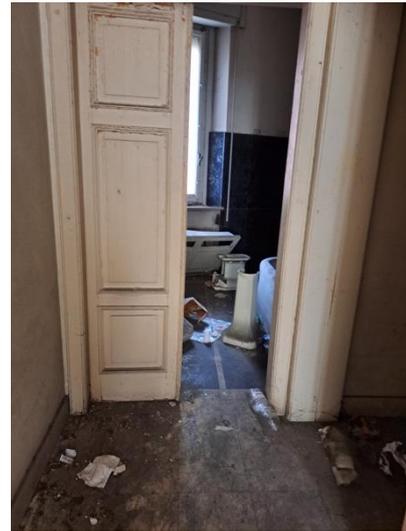
Dal vano d'ingresso si diparte un lungo corridoio di disimpegno che serve il corpo centrale dell'immobile su via S. Donato; a destra si trovano cinque vani, dei quali l'ultimo di forma irregolare; i tre vani centrali presentano inoltre un affaccio su un balcone aggettante sulla via S. Donato e risultano inoltre collegati tra loro anche per mezzo di aperture sui tramezzi divisori (nella planimetria catastale una delle aperture non è rappresentata), al termine del corridoio si trova un bagno finestrato.

Come si desume immediatamente dalle immagini prodotte, le condizioni di conservazione dell'immobile sono pessime, essendo rimasto inutilizzato da lungo tempo ed essendo stato oggetto di occupazione abusiva e vandalismi.

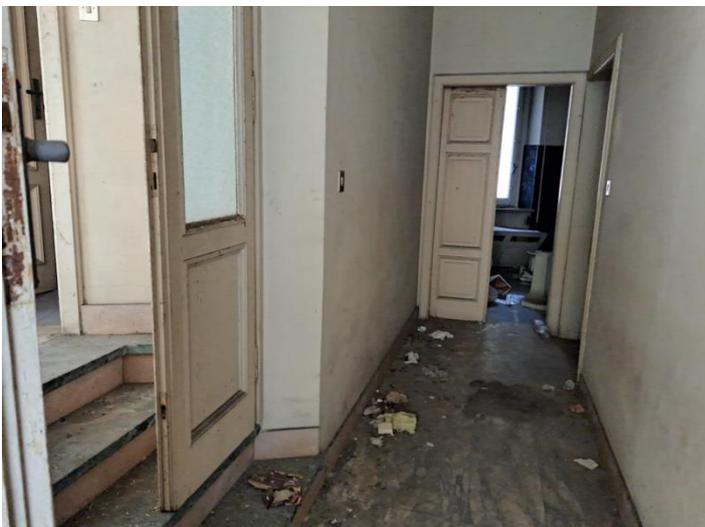
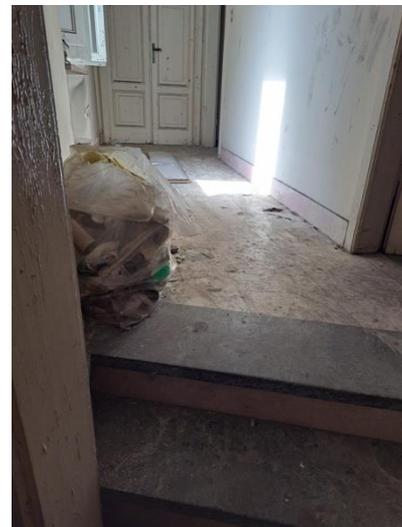
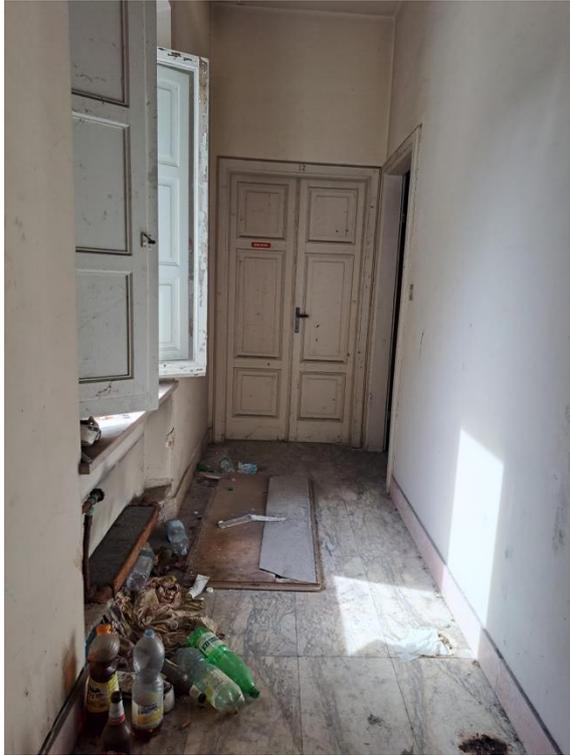
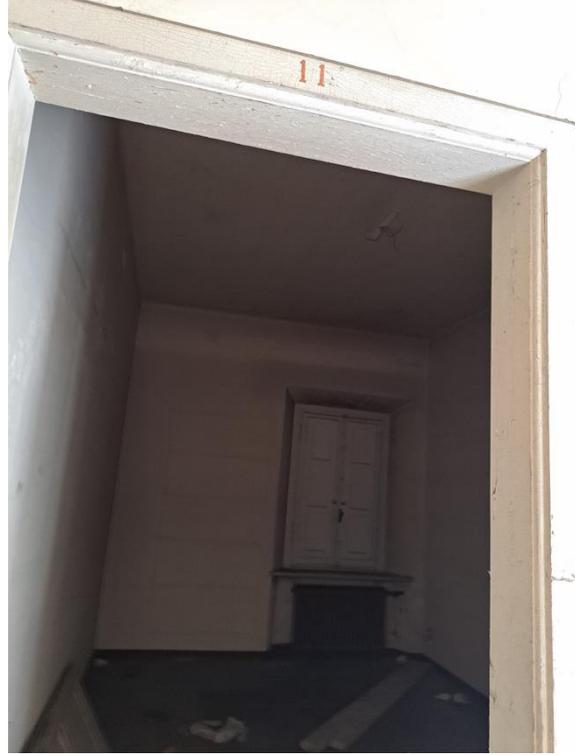
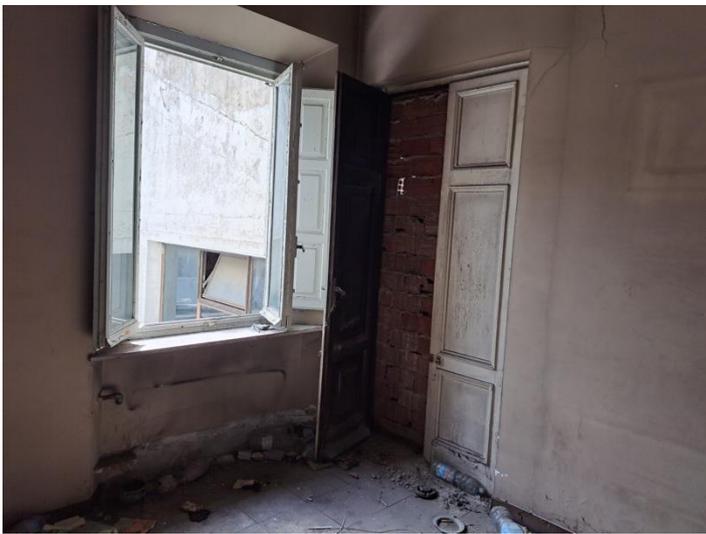
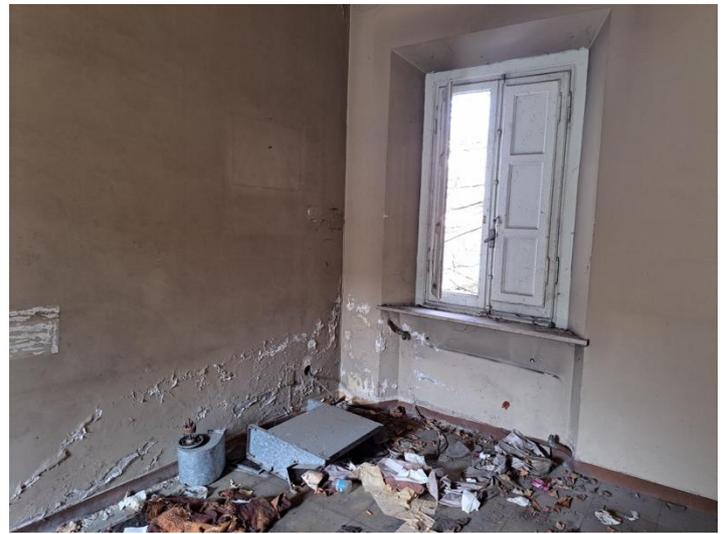
Al termine del corridoio, sul lato sinistro si trovano quattro gradini che conducono ad un piccolo disimpegno dell'ala nord dell'immobile, posta ad una quota superiore rispetto al corpo centrale.

Sulla destra del disimpegno si trovano due vani, uno di forma trapezoidale e uno rettangolare, con affaccio sul prospetto nord dell'immobile; al termine del disimpegno si trova un ulteriore ampio vano delle dimensioni di circa  $m\ 5,95 \times 4,00$ , con affaccio sulla corte interna e con un ulteriore affaccio sul prospetto nord; nel medesimo vano si trova anche una porta, attualmente tamponata, che verosimilmente serviva per l'accesso alla copertura del corpo di fabbrica adiacente.

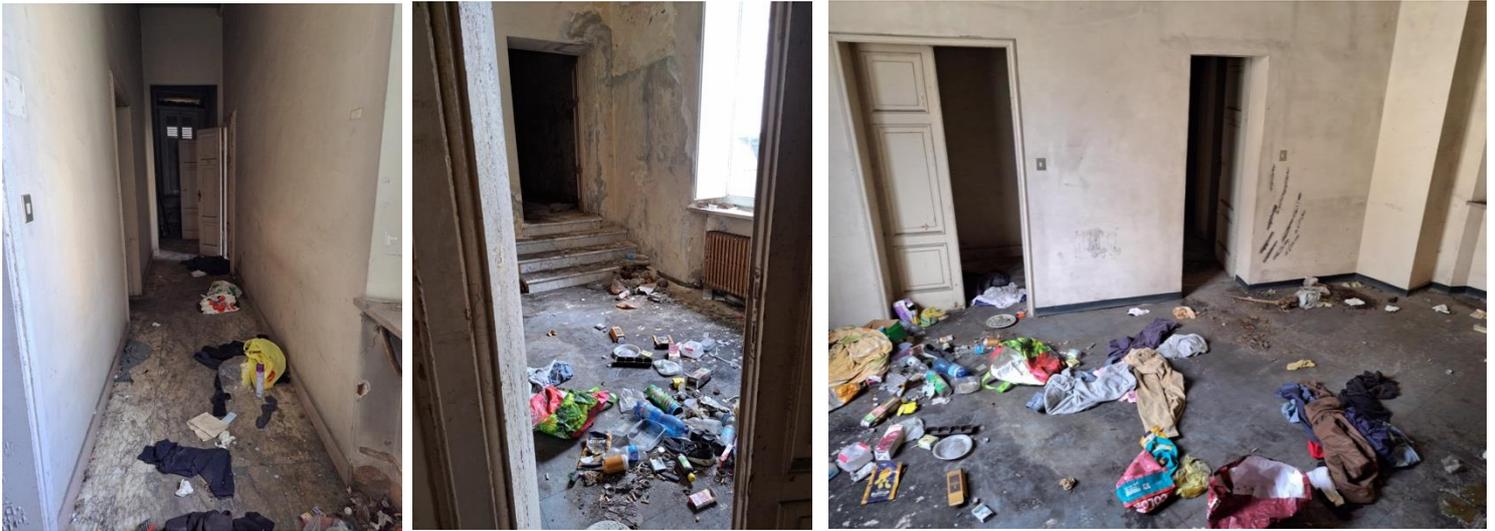
All'ala sud dell'immobile (si veda la planimetria alla pag. 8) si accede dal disimpegno del corpo centrale entrando in un ampio vano con un affaccio verso la corte interna ed uno verso il prospetto sud dell'immobile; da tale vano, salendo quattro gradini si accede all'ultima parte dell'immobile, posta a quota superiore.

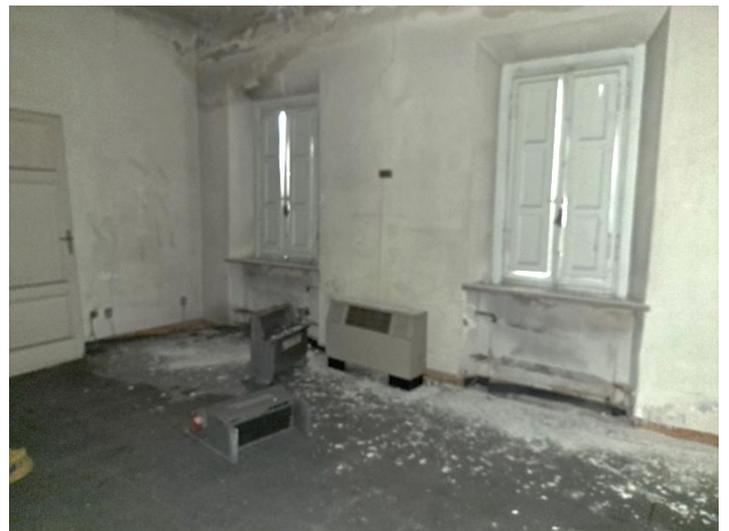
Si trova quindi un ampio vano delle dimensioni di circa  $m\ 5,95 \times 6,00$  con due ampie finestre che affacciano sul prospetto sud, ed un ulteriore vano finestrato adibito ad antibagno, che disimpegna sulla sinistra due bagni e sulla destra un ulteriore vano ripostiglio, delle dimensioni di circa  $m\ 3,60 \times 1,70$ , non rappresentato nella planimetria catastale (evidenziato con velatura di colore rosso nell'estratto della planimetria riportata nella pagina seguente).

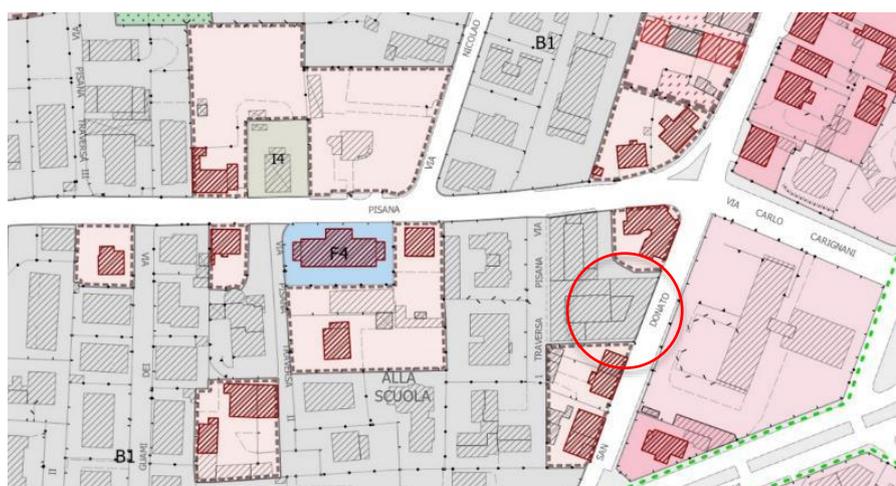
#### **Urbanizzazioni recenti e contemporanee prevalentemente residenziali e miste (B)**

**B1, B1\_1** Tessuti degli isolati chiusi, della città pianificata e compatta (B1 e B1\_1)

Nella pagine precedente si è riportato uno stralcio dell'elaborato QP.I.54

– Quadro generale delle previsioni, con l'identificazione dell'immobile.

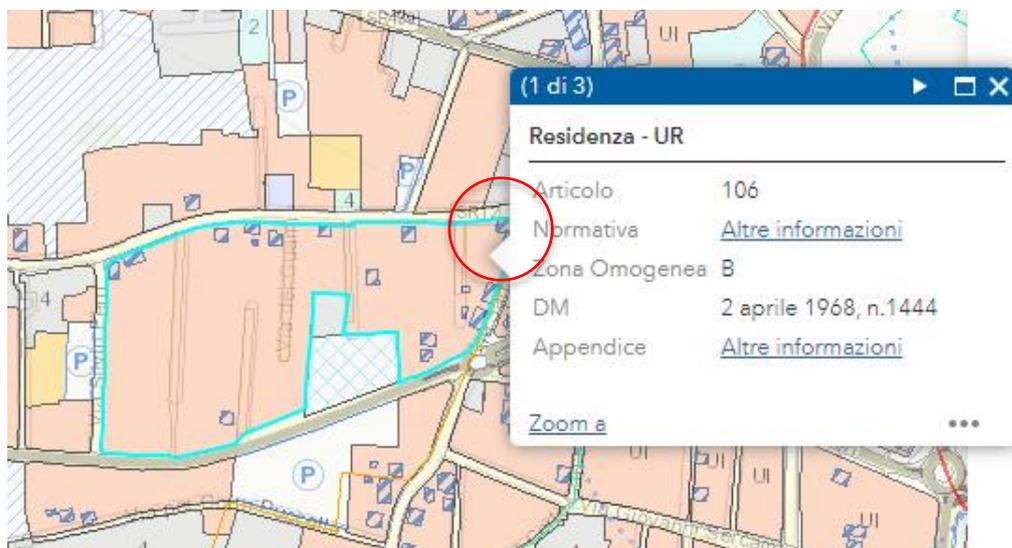
L'immobile viene inoltre indicato nel R.U. vigente nella macro area “Residenza RU” regolata dall' art. 106 che si riporta di seguito con uno stralcio delle destinazioni urbanistiche consultabile on line nel sito del Comune.

Art. 106 – Aree residenziali della città recente compatta - UR
