## TRIBUNALE DI SANTA MARIA CAPUA VETERE

### CONSULENZA TECNICA D'UFFICIO

FALLIMENTO n.14/2021

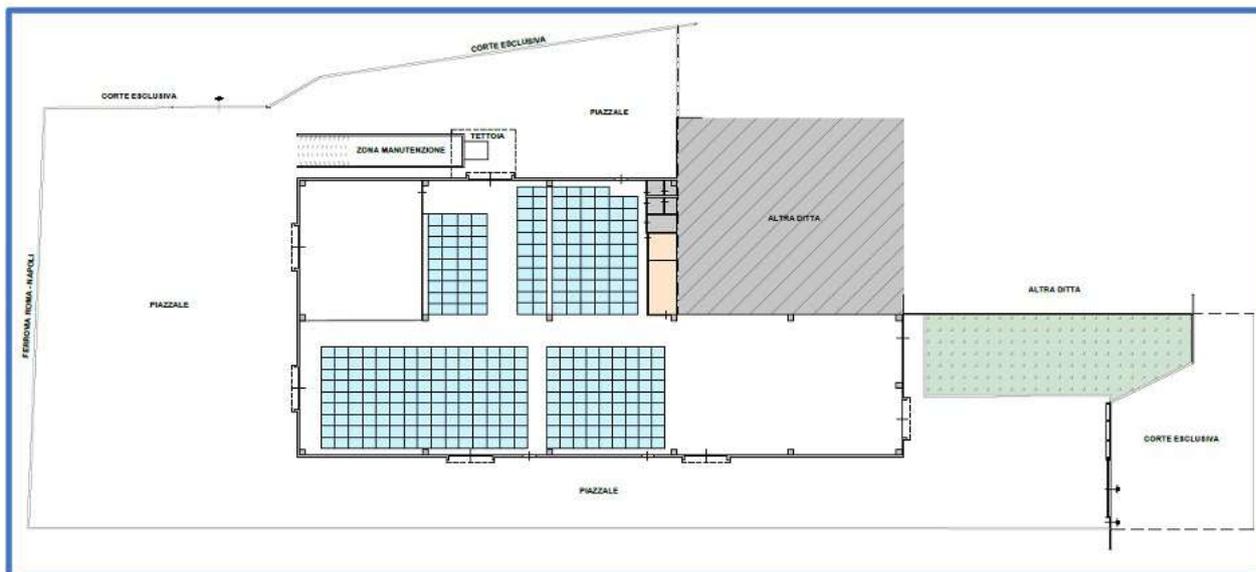
Figura 1 – Planimetria d'insieme

In particolare, l'unità immobiliare in oggetto risulta suddivisa nei seguenti ambienti: zona lavorazione, zona deposito, due uffici, uno spogliatoio, due w.c., corte esclusiva in corrispondenza dell'area esterna che circonda il capannone, in cui risulta posta una zona adibita alla manutenzione, una tettoia nonché il piazzale per la manovra ed il parcheggio dei veicoli.

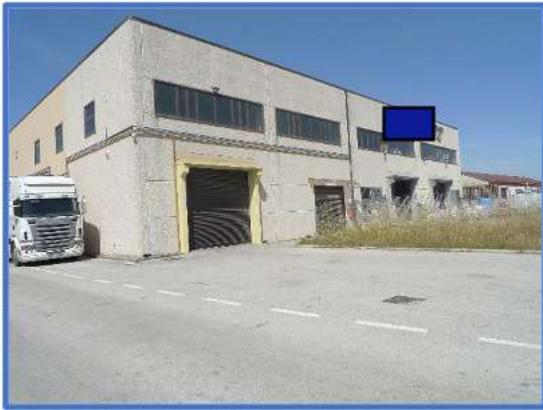
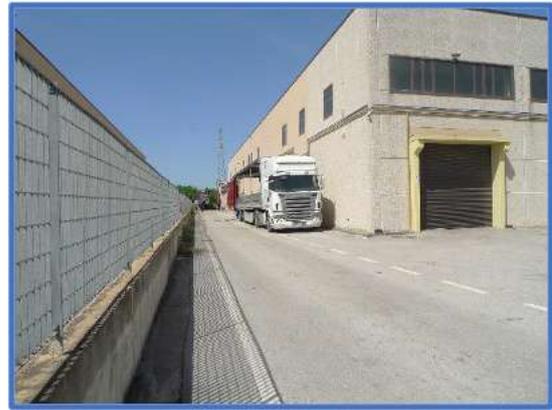
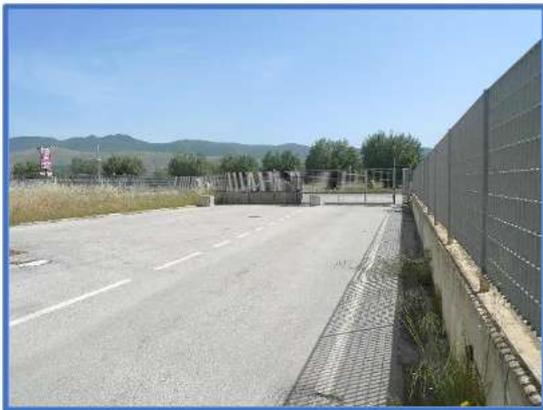
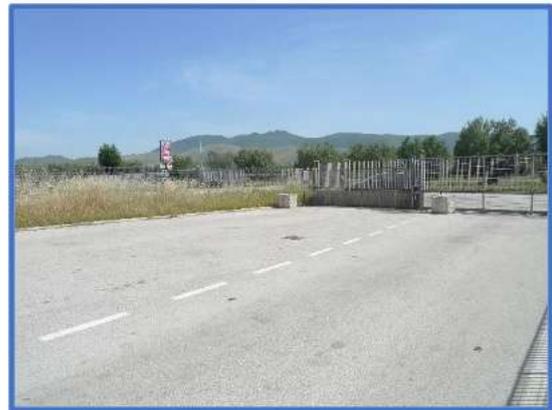
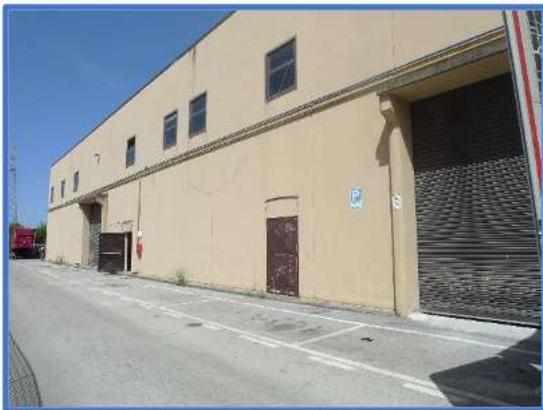
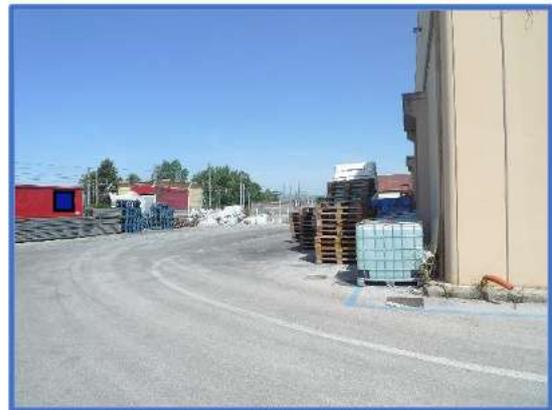
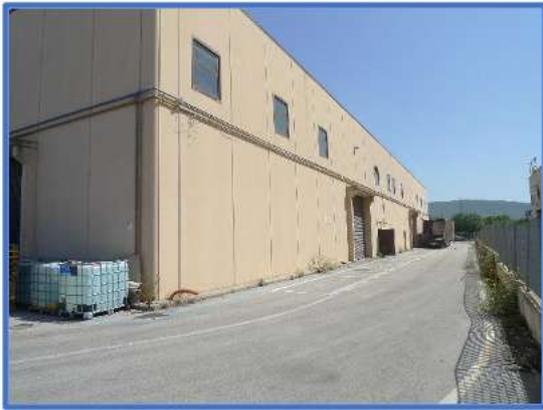
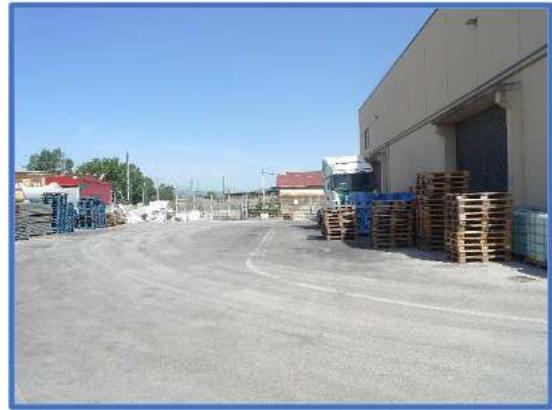
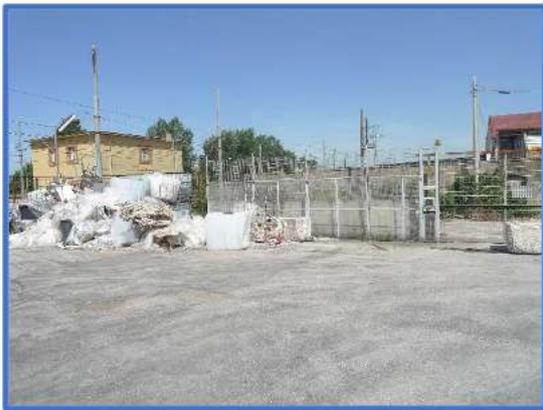
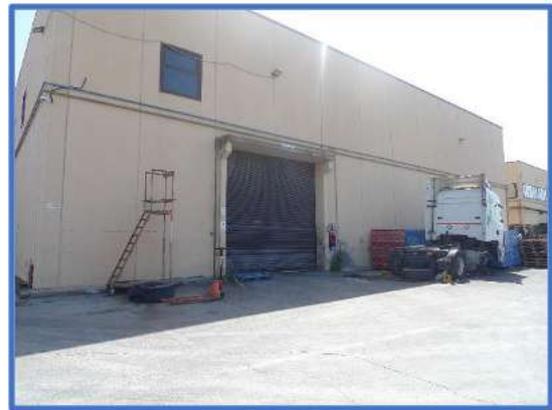
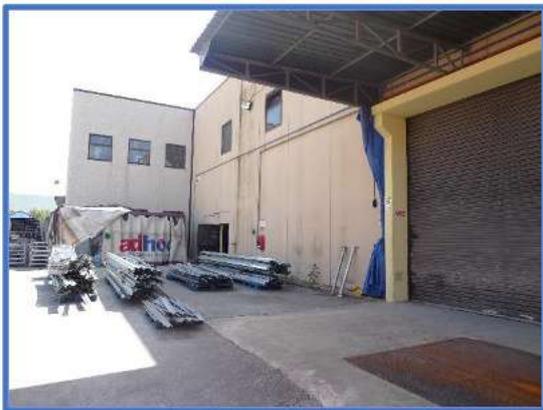
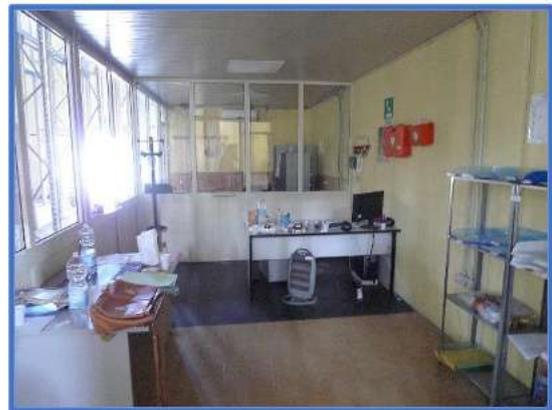
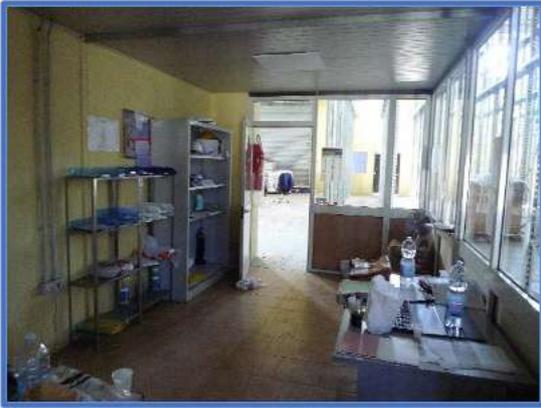
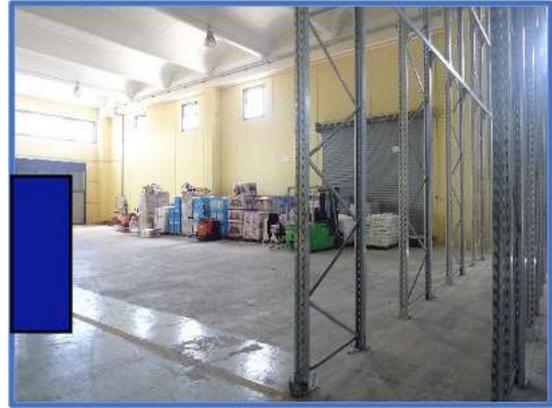
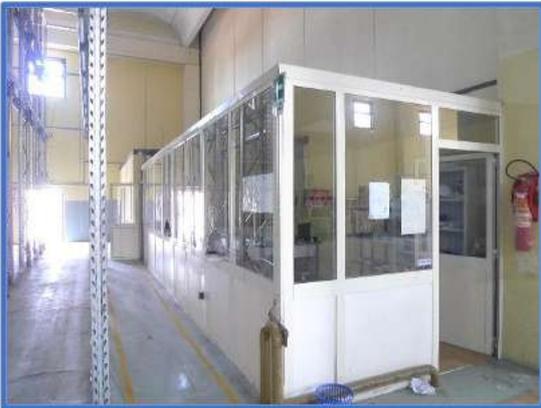
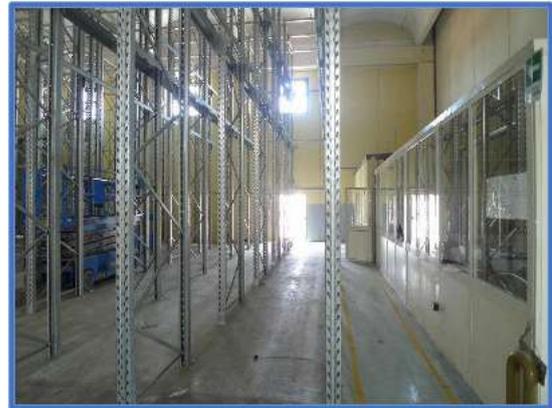
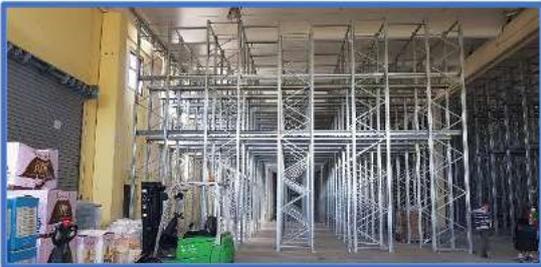
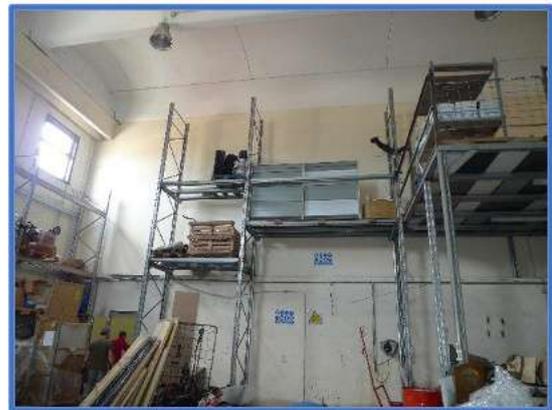
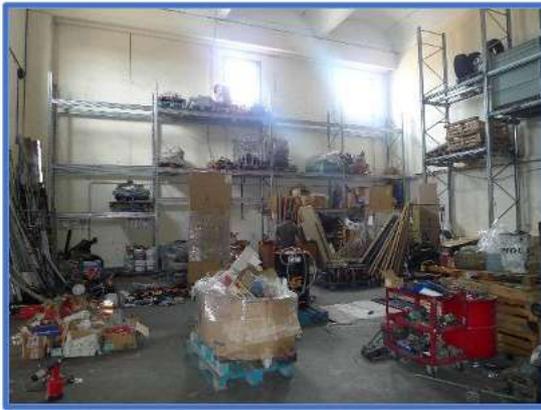
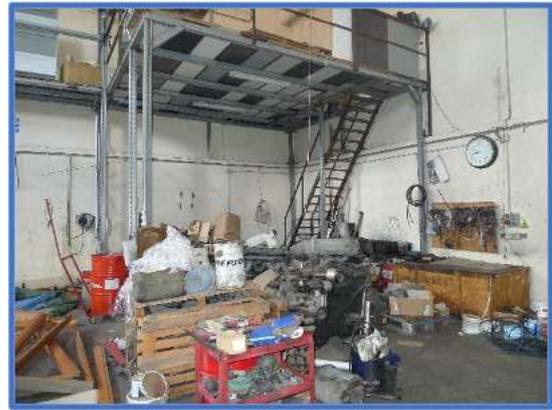
Si riporta, di seguito, il rilievo fotografico eseguito nel corso delle operazioni peritali, da cui risulta possibile evincere lo stato di manutenzione e le caratteristiche costruttive dell'immobile oggetto della presente relazione.

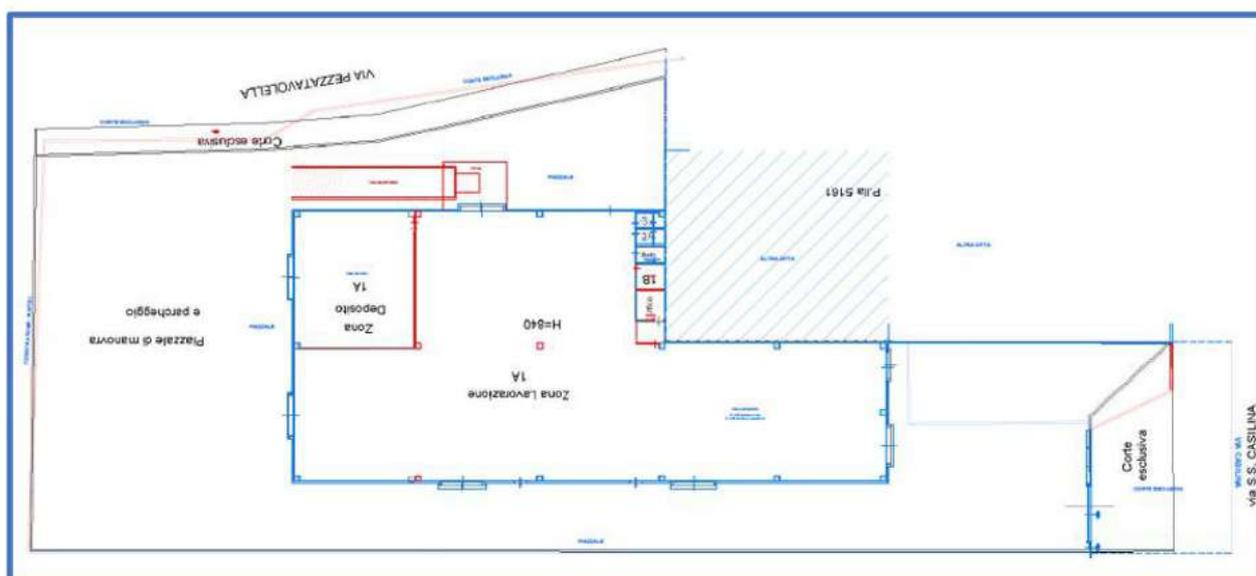
Figura 4

In riferimento a tale punto, lo scrivente ha provveduto a sovrapporre la planimetria dello stato dei luoghi, rilevata nel corso delle operazioni peritali, con la planimetria catastale reperita presso l'Agenzia del Territorio di Caserta. Da tale sovrapposizione, emergono talune difformità, indicate in **Figura**

4, e di seguito descritte nel dettaglio:

Si rilevano difformità tra la situazione di fatto rispetto a quanto rappresentato nella planimetria catastale, in ordine ad una diversa distribuzione degli spazi interni, per la presenza di nuove tramezzature con creazione di nuovi vani, nonché una diversa conformazione del piazzale esterno di manovra e parcheggio e della corte esclusiva antistante il fabbricato in oggetto. Oltre ciò, si rileva la presenza di una tettoia e di una zona destinata alla manutenzione, poste in corrispondenza del piazzale esterno, non presenti nelle planimetrie catastali.

particolare in riferimento alla porzione di corte esclusiva retrostante il detto capannone, posta a confine con la Via Pezzatavolella, si ritiene cautelativo considerare una percentuale di riduzione del valore di stima, sia per le sopraddette difformità da regolarizzare, sia per tener conto delle difformità afferenti l'area oggi occupata dai beni.

Si ritiene, pertanto, applicare un coefficiente riduttivo pari al 1%.

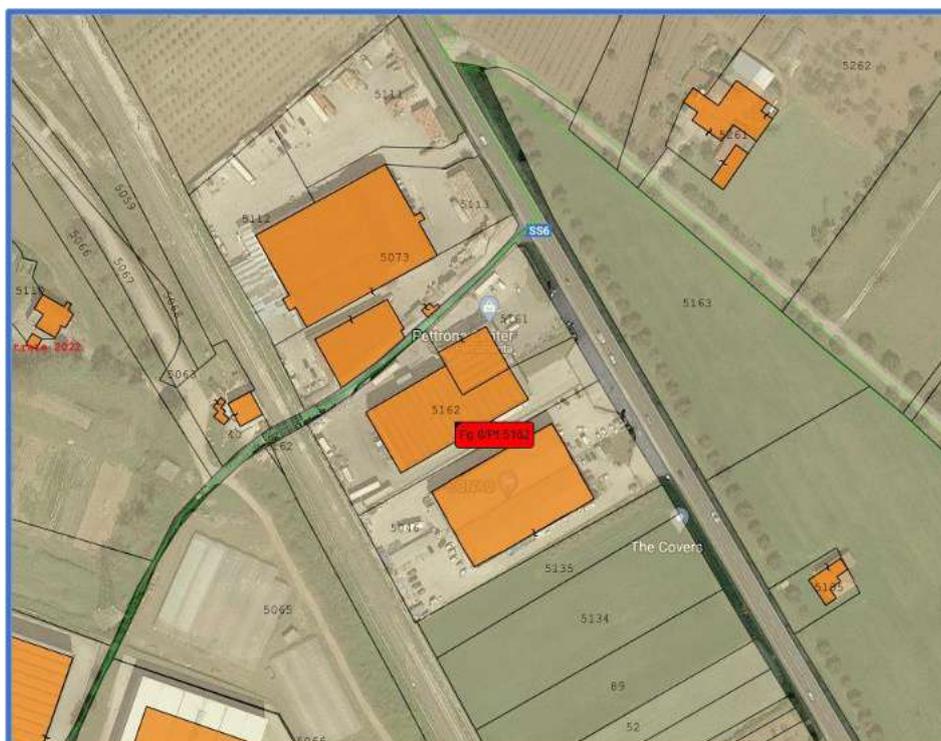
**Figura 5 – Sovrapposizione Foto Satellitare con la mappa catastale**

Inoltre, al fine dell'esatta individuazione dei beni oggetto della presente relazione, si riporta di seguito una sovrapposizione della foto satellitare con la Mappa catastale, aggiornata all'attualità, **Figura 5 - Sovrapposizione foto satellitare - Mappa Catastale.**

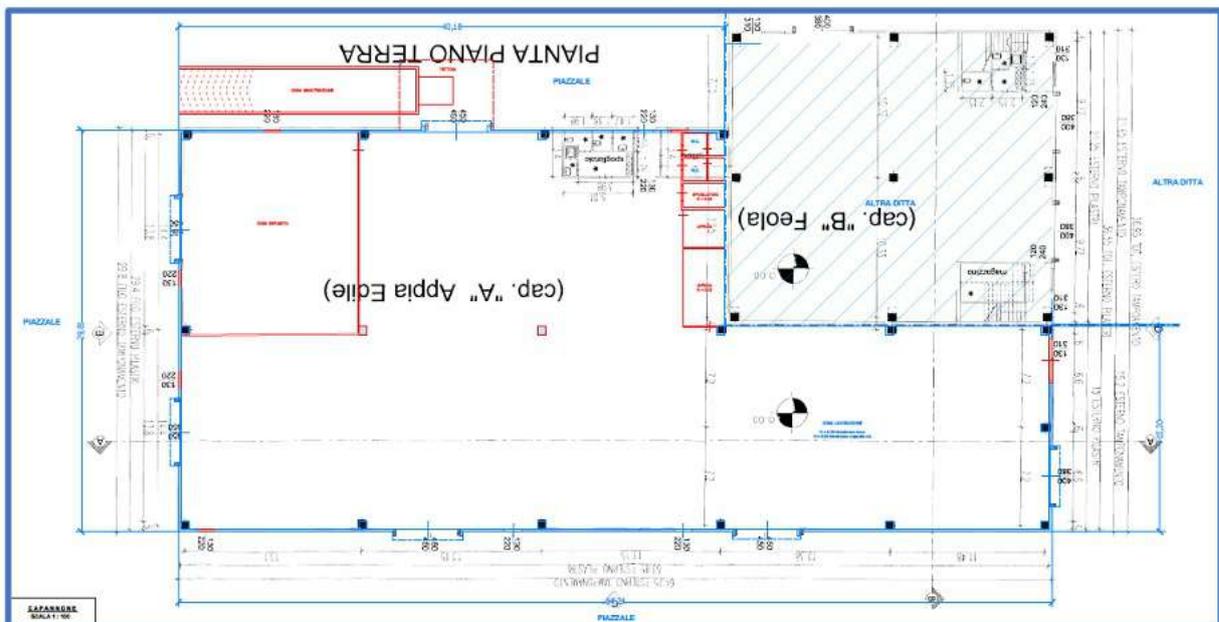
Figura 6

Si rilevano difformità tra la situazione di fatto rispetto a quanto rappresentato nei grafici allegati al P.di.C. n. 40/06, in ordine ad una diversa distribuzione degli spazi interni, per la realizzazione di nuove tramezzature con creazione dei vani adibiti ad ufficio, spogliatoio e w.c., oltre alla zona deposito, nonché una diversa posizione dei vani porta. Oltre ciò, si rileva la realizzazione di una tettoia e di una zona destinata alla manutenzione, poste in corrispondenza del piazzale esterno, non presenti nei grafici di progetto.

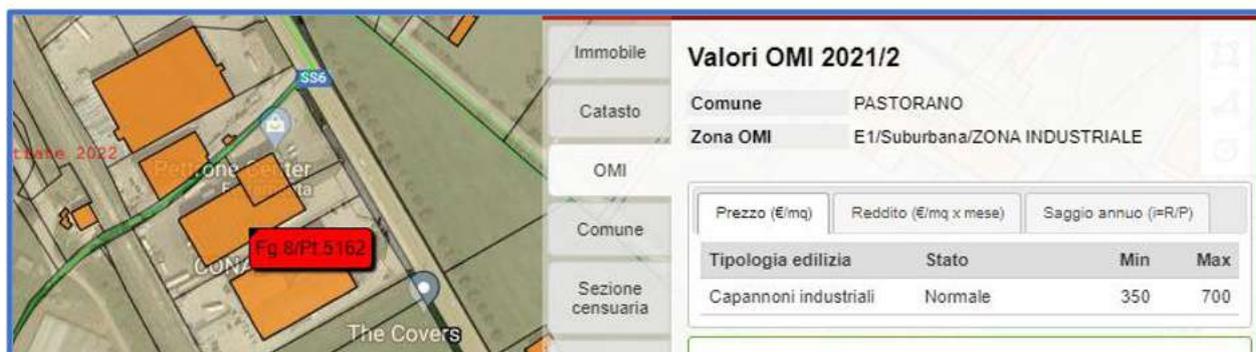
Figura 9 – OMI 2° Semestre Anno 2021

Dall'analisi di tali dati, si rileva che, nelle due epoche considerate vi è stata una variazione percentuale pari al -30%. Più nel dettaglio, è stato possibile verificare che, i valori così forniti dalla Banca Dati dell'Osservatorio del Mercato Immobiliare, afferenti le due distinte epoche di riferimento, hanno subito una riduzione del 30% rispetto ai valori di mercato relativi all'anno 2010 (anno della compravendita).

Per lo studio dell'andamento dei prezzi di mercato, relativi al segmento di appartenenza in cui ricadono i beni oggetto di stima, si ritiene poter considerare quale fonte quella fornita dai dati proposti dall'Osservatorio del Mercato Immobiliare, sia al secondo semestre dell'anno 2010 (anno della compravendita), **Figura 8**, che quelli all'attualità, **Figura 9**.
