**TRIBUNALE DI PALERMO**  
**VI SEZIONE CIVILE - ESECUZIONI IMMOBILIARI**  
**G.E.: Dott.ssa Valentina Imperiale**

R.G.E. n. 394/2021

**PERIZIA DI STIMA**

**LOTTO UNICO**

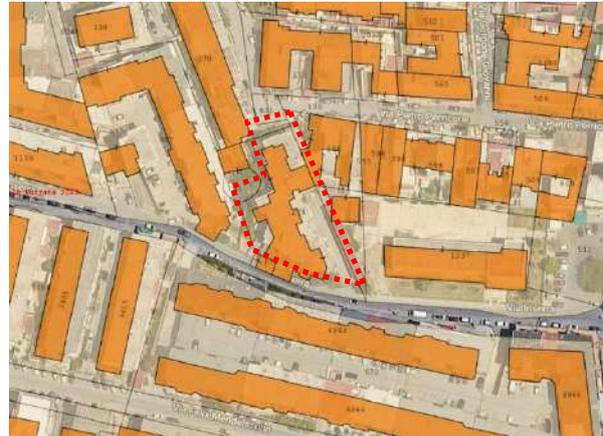
Sovrapposizione mappa catastale/foto satellitare

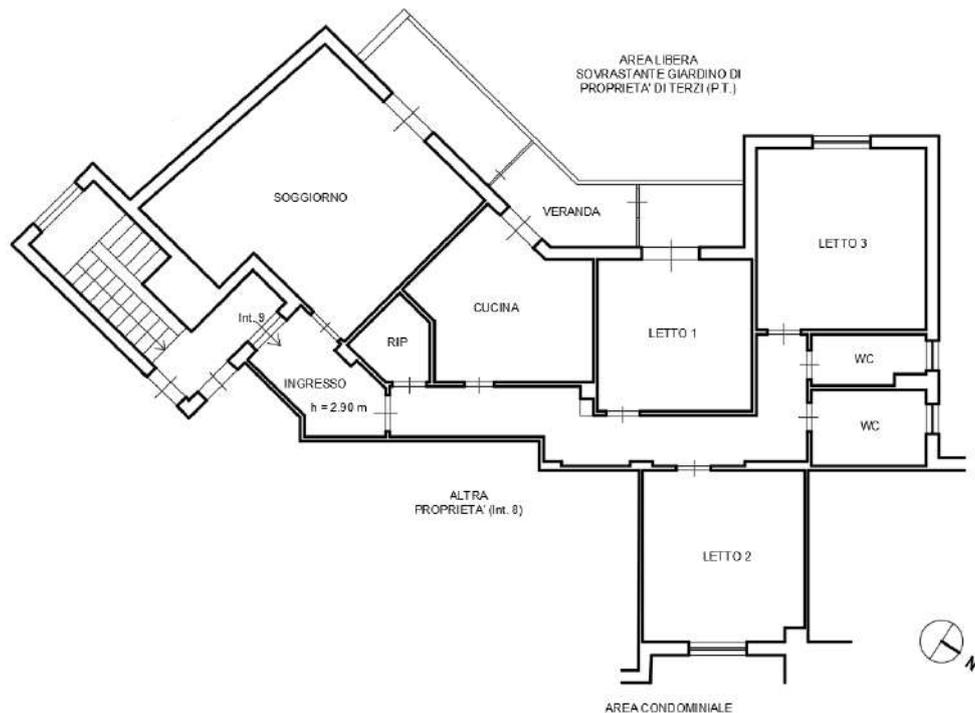
Allegato C.1 – Immobile A - Stato di fatto

L'appartamento si estende per una superficie coperta lorda di 136 mq in c.t., per una superficie interna netta utile di ca. 120 mq ed è composto da 4 vani principali oltre servizi, accessori e pertinenze esterne così distribuiti (*cf. All. C.1*): ingresso su disimpegno, soggiorno, cucina, ripostiglio e due stanze da letto con affacci sul fronte ovest; una terza camera da letto prospiciente sull'area condominiale ad est, due servizi igienici di cui uno munito di vasca e uno di doccia.

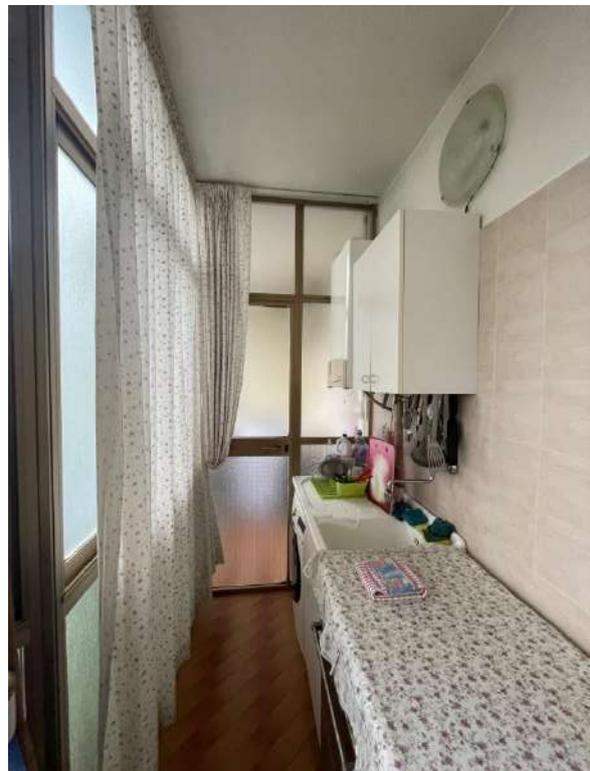
Costituisce pertinenza esterna dell'appartamento un balcone, con accesso diretto dal soggiorno e da una delle camere da letto, in parte chiuso a veranda (da ridurre in pristino) accessibile dalla cucina.

Veranda

Alla luce delle suddette difformità – eccezion fatta per la veranda che dovrà essere comunque dismessa (cfr. risposta al quesito n. 6) – si renderà necessario ai fini della conformità catastale dell'immobile "A" provvedere alla presentazione di denuncia di variazione catastale per rettifica della consistenza e delle discordanze planimetriche riscontrate, mediante presentazione di documento Docfa all'Agenzia delle Entrate – Settore Territorio, ad opera di un tecnico abilitato. I costi dei superiori adempimenti, che andranno detratti dal valore dell'immobile, si stimano presuntivamente in complessivi **€ 750,00**, per compensi tecnico-professionali e diritti catastali.

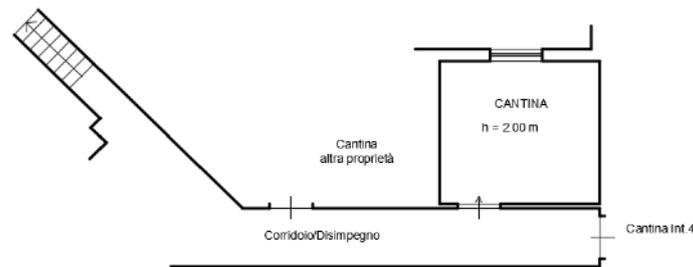
Allegato C.2 – Immobile B - Stato di fatto

L'u.i. (interno 3) si estende per una superficie coperta lorda di 14 mq in c.t., per una superficie interna netta utile di ca. 13 mq ed è composta da un unico vano munito di finestra (cfr. **All. C.2**).

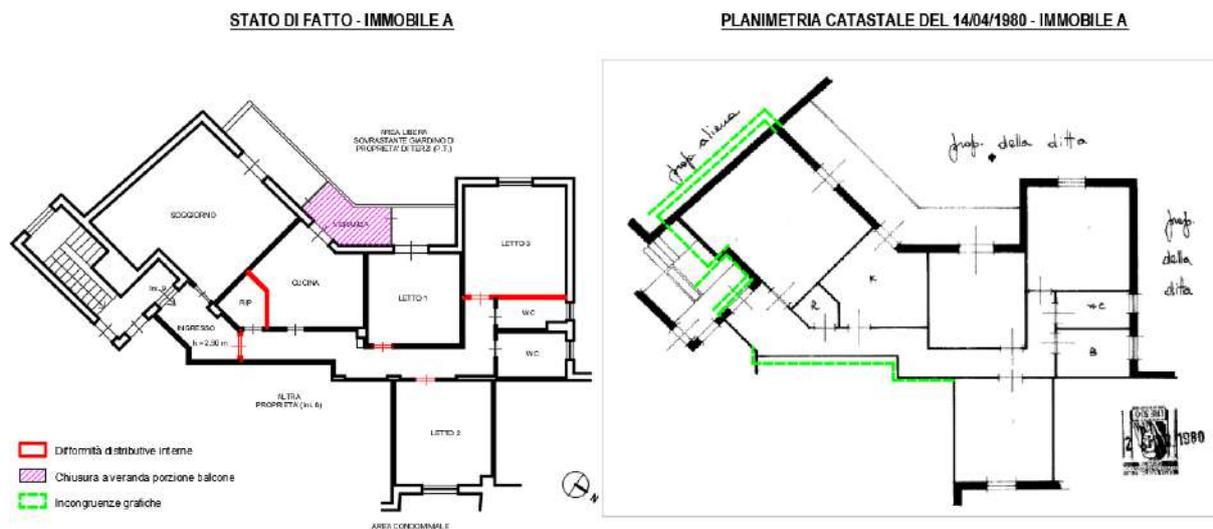
Allegato C.2 - Grafico comparativo stato di fatto - planimetria catastale - IMMOBILE A

Con riferimento all'appartamento (IMMOBILE A) si riscontrano le seguenti discordanze:

- incongruenze ed imprecisioni di esposizione grafica dell'elaborato catastale (imprecisa rappresentazione del vano scala con conseguente erronea giacitura delle pareti perimetrali del soggiorno, minore larghezza del corridoio) a causa delle quali la superficie coperta lorda effettiva dell'u.i. risulta maggiore di quella rilevata sulla planimetria catastale;
- lievi difformità distributive interne: diversa dimensione di alcuni ambienti (ripost./cucina, letto 3), differente disposizione di porte, tramezzo divisorio tra ingresso e corridoio non rappresentato nel grafico catastale);
- chiusura a veranda di porzione del balcone.

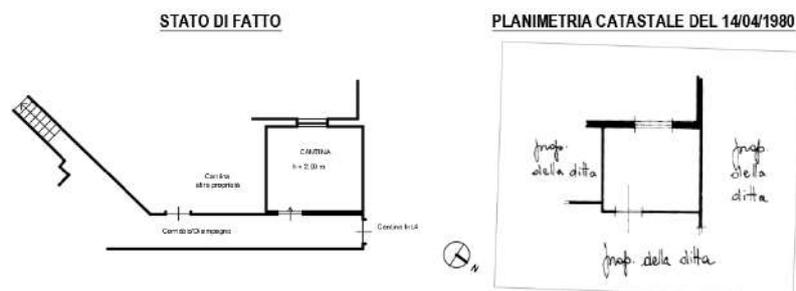
Allegato C.2 - Grafico comparativo stato di fatto - planimetria catastale - IMMOBILE B

Relativamente invece alla cantina (IMMOBILE B), la planimetria catastale agli atti risulta sostanzialmente conforme allo stato attuale dell'immobile.
