**TRIBUNALE DI PALERMO**  
**SEZIONE VI CIVILE – ESECUZIONI IMMOBILIARI**

CONSULENZA TECNICA D'UFFICIO  
NELL'AMBITO DELL'ESECUZIONE IMMOBILIARE  
N.826/1994 R.G.E.

**RELAZIONE DI STIMA**

**(Lotto 4)**

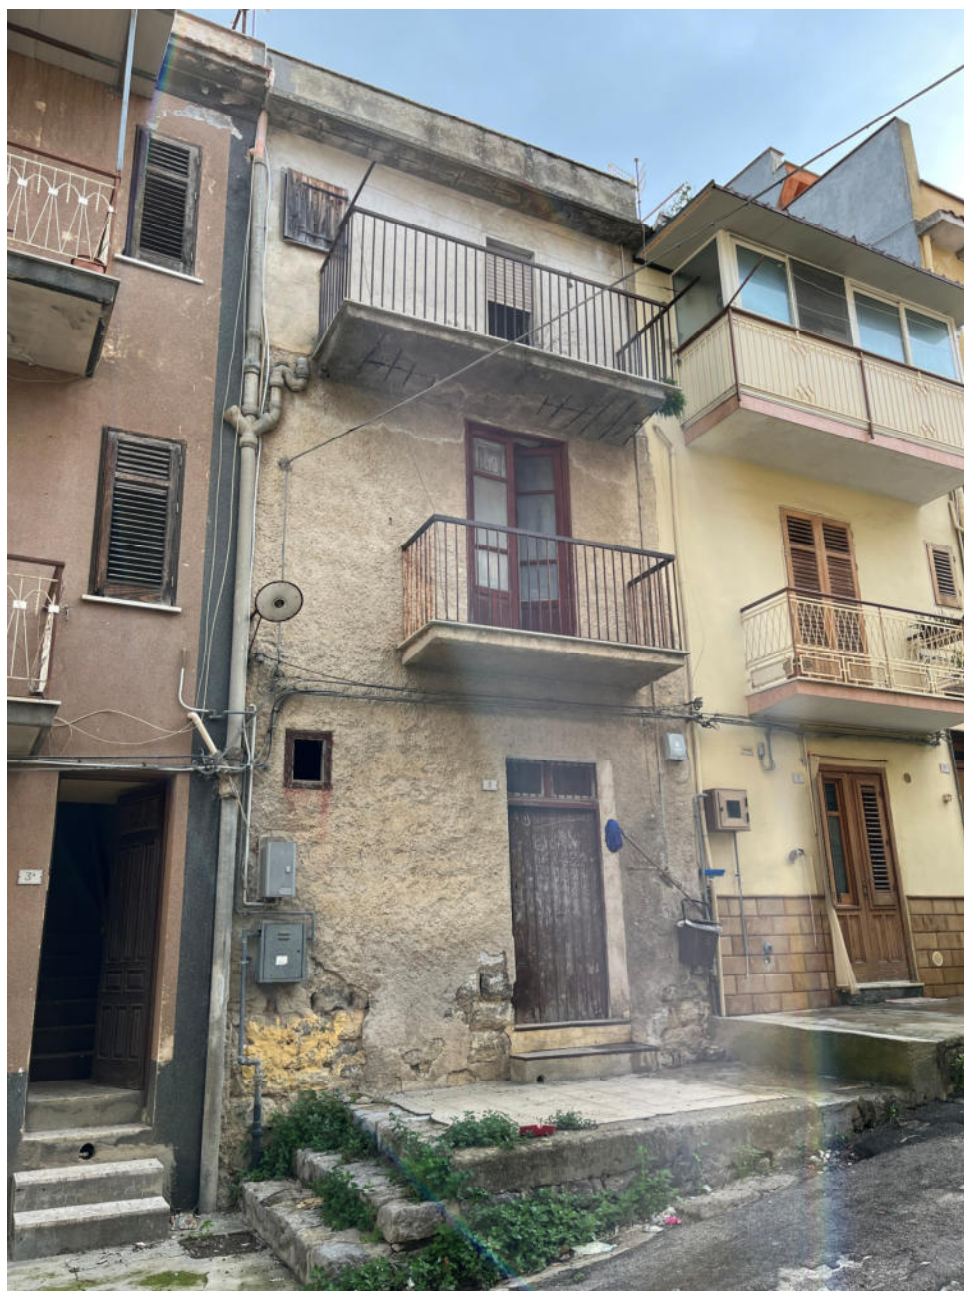
La parete di prospetto risulta allo stato grezzo, ovvero con il primo strato di rinzaffo.

Foto 1 Prospetto principale su via Giardina 5

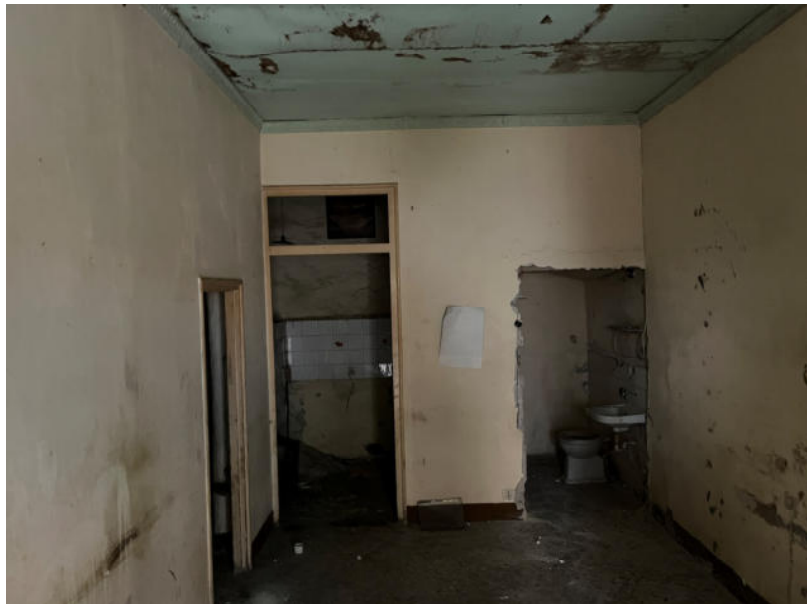
forma quadrangolare

avente una superficie di

mq 15,37, ove al suo

Foto 3 - piano terra - Camera

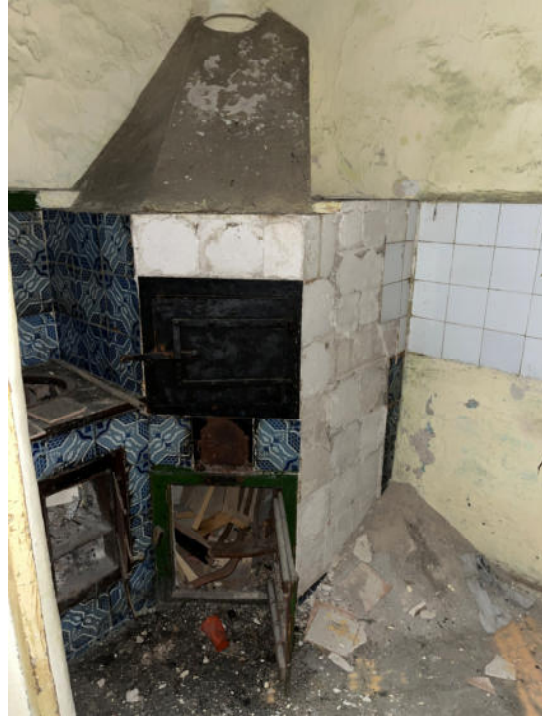
all'ingresso vi sono due piccoli ambineti, un w.c di mq 1,87 ed una cucina di mq 4,93, entrambi privi di areazione naturale.

Foto 5 - piano terra - Cucina

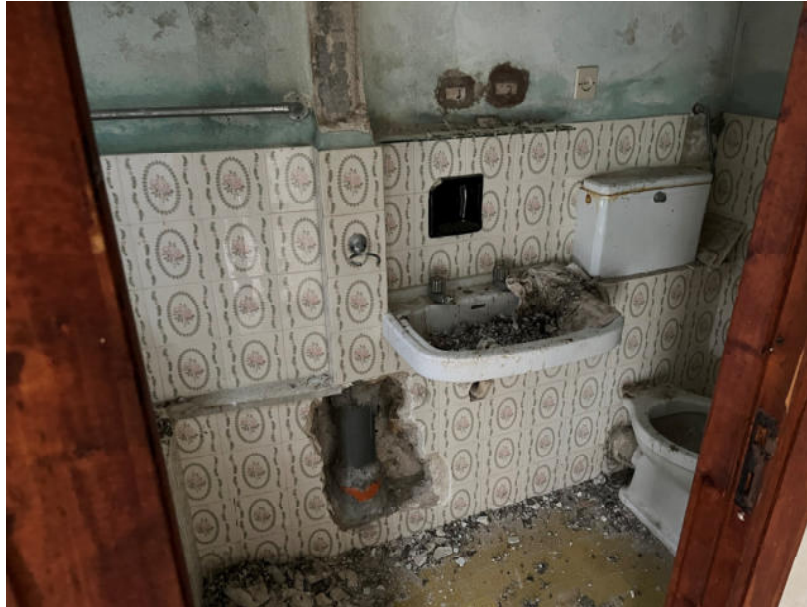
finestra con affaccio su di un balcone di mq 3,12; infine all'interno della stessa camera vi è un locale w.c di mq 2,40.

Foto 10 - 2° piano - W.C.

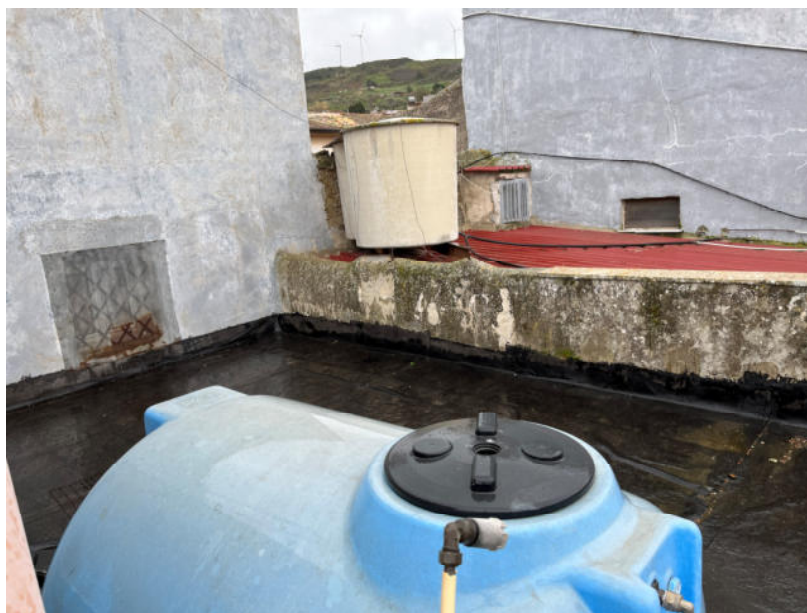
Foto 13 - Copertura
