# TRIBUNALE ORDINARIO - SONDRIO

## CONSULENZA ESTIMATIVA GIUDIZIARIA

# LOTTO 1

**A** appartamento a LANZADA Via Bellavista 224, frazione Moizi, della superficie commerciale di **81,46** mq per la quota di:

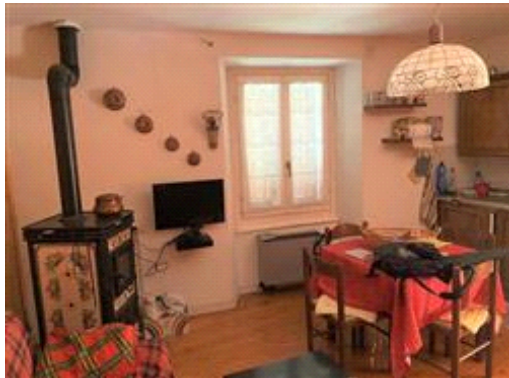
P1: soggiorno/pranzo con angolo cottura

- soggiorno con angolo cottura avente finestra esposta a sud (altezza 2,49 mt.) , i fuochi sono allacciati all'utenza gas, non si evidenziano il tubo di esalazione al tetto della cappa di aspirazione, e il foro di esalazione/areazione necessario per i fuochi a gas, i pavimenti sono, in legno, le pareti in parte sono perlineate;

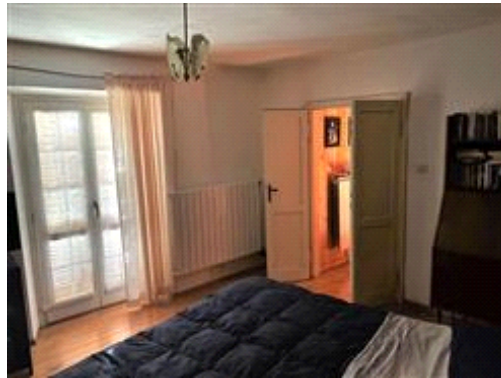
P2: camera

- un disimpegno dotato di finestra, dallo stesso è possibile accedere mediante botola al sottotetto non praticabile;
- una camera avente altezza interna circa 2,35 mt., con balcone esposto a sud.

Nella camera al piano 2° si rileva il passaggio esterno del tubo di esalazione della stufa posta nel sottostante soggiorno al piano 1°. Lo stato generale manutentivo è del tipo normale.

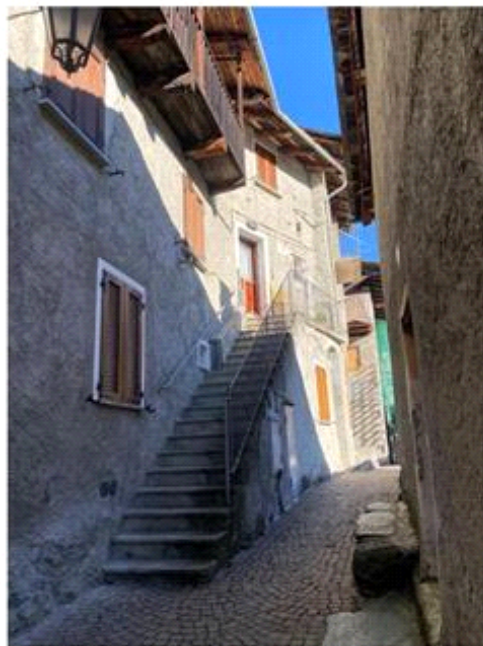
Facciata esposta a sud. Particolare ingresso appartamento posto ai piani 1-2

Appartamento al piano primo e secondo, con accesso solo pedonale da piccola stradina interna, accessibile da scala esterna in uso esclusivo sul balcone di proprietà esposto a sud, ingresso al piano primo sul piccolo disimpegno con pavimento di legno e pareti perlineate, dal quale si accede:
