## **RELAZIONE DI STIMA** **DEL PERITO ESTIMATORE**

### **STIMA DEI BENI IMMOBILI**

TRIBUNALE DI VERONA

Fallimento RF 104/2021

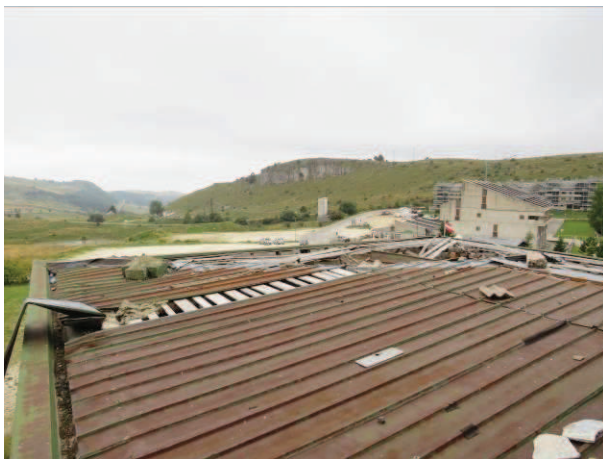
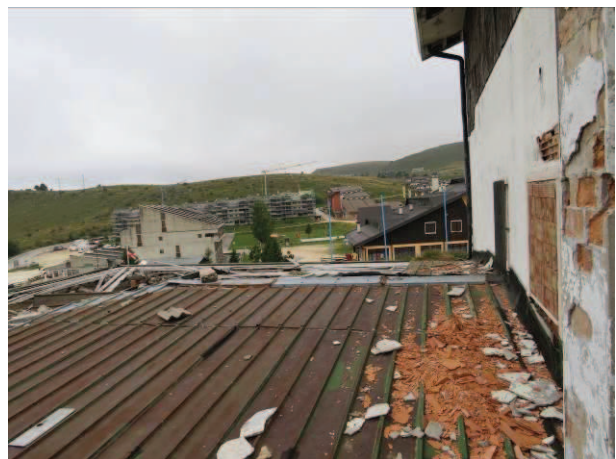
Particolare della terrazza al piano primo, attualmente ricoperta da struttura di lamiera, in parte crollata.

La situazione autorizzativo-amministrativa dovrà essere quindi oggetto di sanatoria o ripristino da parte dell'aggiudicatario.

Conformemente alle previsioni del DPR 380/01, art. 46, l'aggiudicatario, qualora l'immobile si trovi nelle condizioni previste per il rilascio del permesso di costruire in sanatoria (o pratica edilizia in sanatoria), dovrà presentare domanda di permesso in sanatoria entro **120** giorni dalla notifica del decreto emesso dalla autorità giudiziaria. I costi inerenti la pratica amministrativa necessaria per la sanatoria degli immobili, le sanzioni e le spese tecniche per l'intervento di un professionista ovvero per il ripristino dei luoghi qualora opere non sanabili, vengono quantificati in € **15.000,00**.

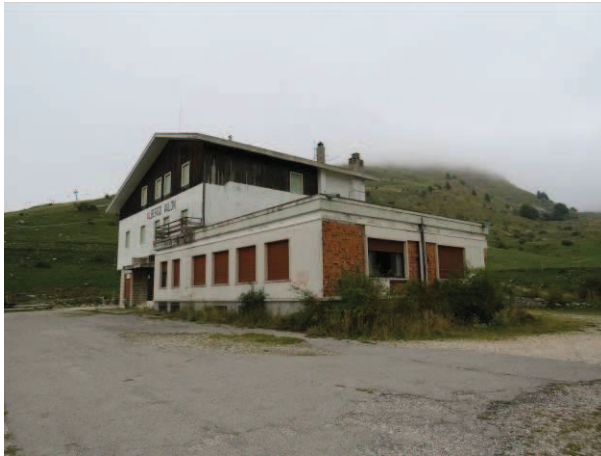
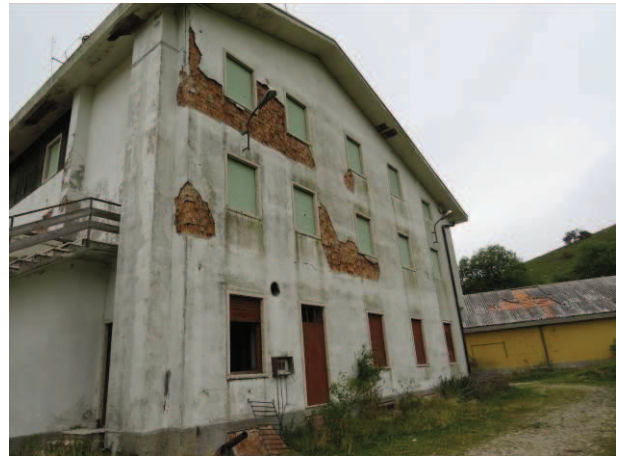
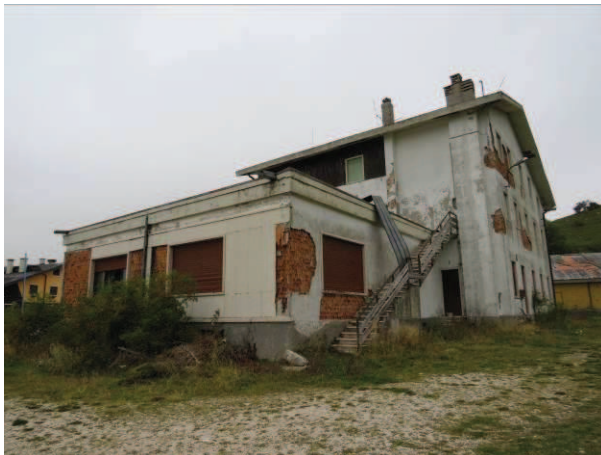
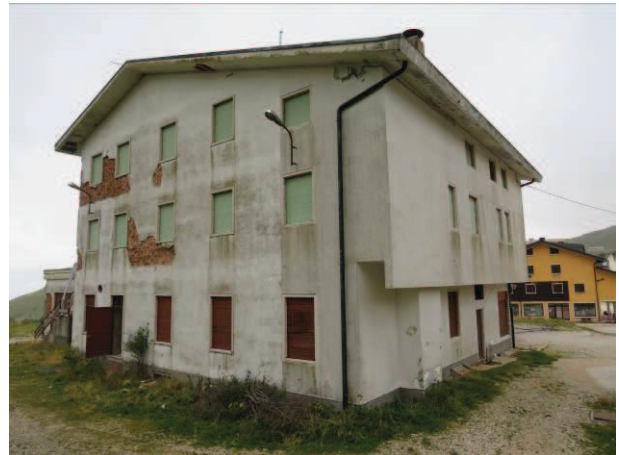
L'inattività della struttura ricettiva e la mancata manutenzione del fabbricato che perdurano da oltre un ventennio hanno contribuito al completo deterioramento dello stabile che allo stato attuale si trova in una situazione di completo abbandono e fatiscenza.

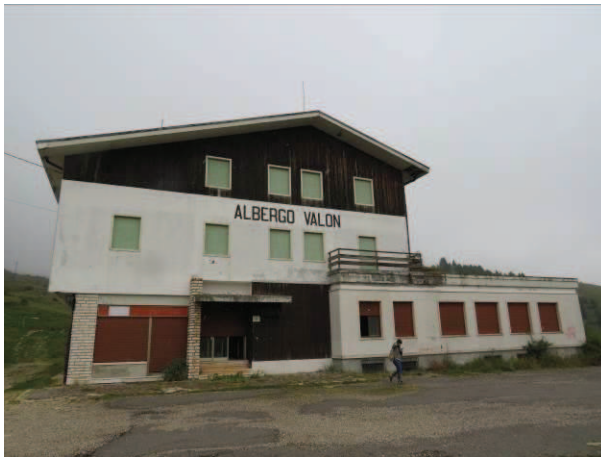
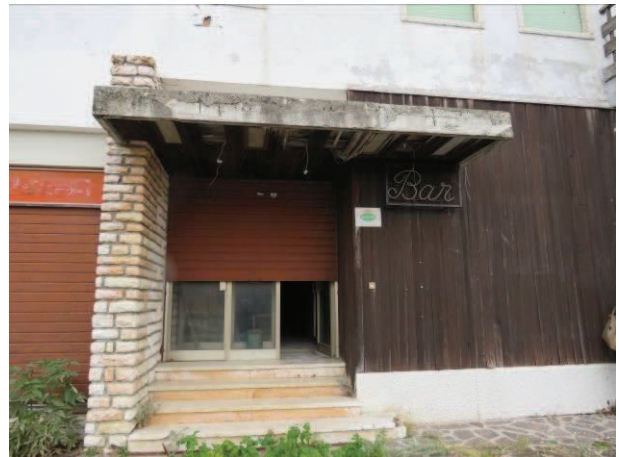
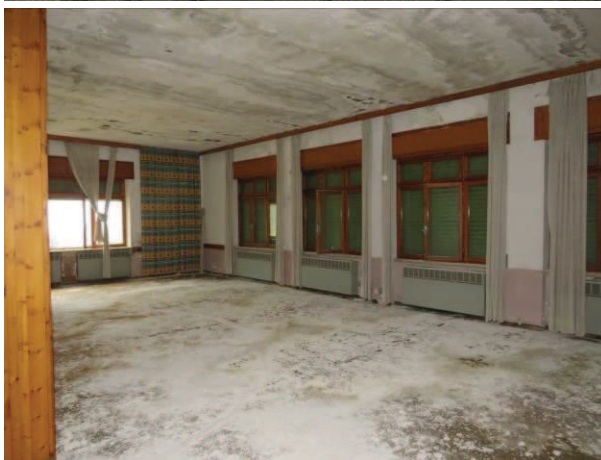
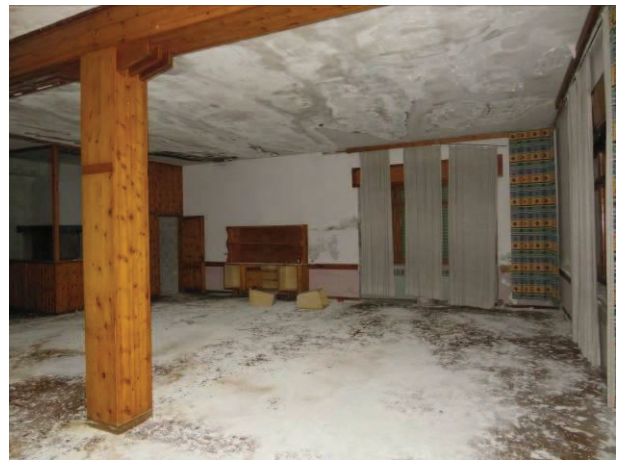
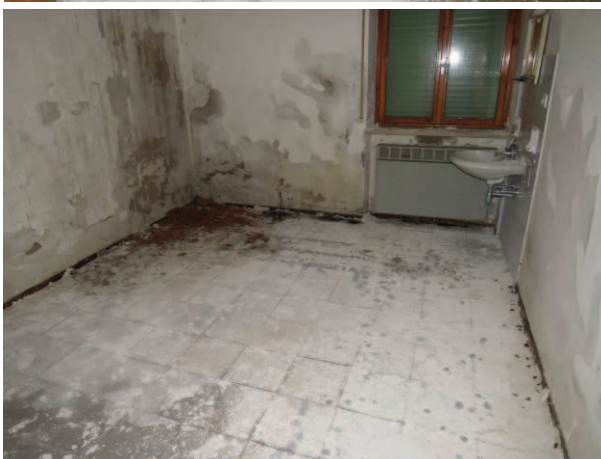
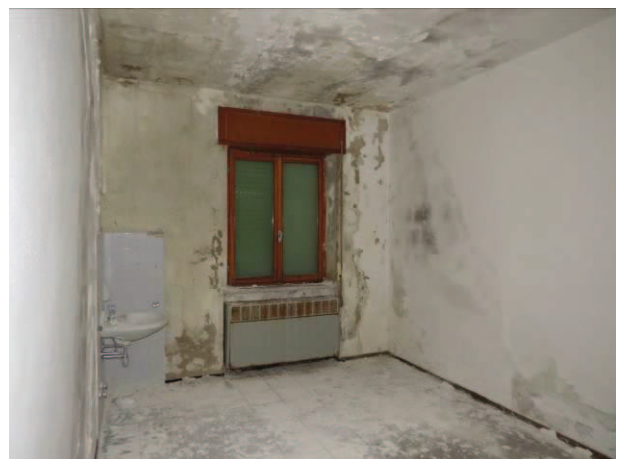
**ALBERGO sub. 1**

Suddivisione interna	<p><b>Piano seminterrato:</b> corridoio, centrale termica, n. 2 locali bagni con antibagno, n. 8 locali uso magazzino/cantina e scala.</p> <p><b>Piano rialzato:</b> ingresso, locale negozio, area bar, tavola calda, cucina, ristorante e scala.</p> <p><b>Piano primo:</b> corridoio, n. 9 camere d'albergo con wc, scala e terrazzo ricoperto con struttura in ferro a due falde (assimilabile ad una copertura).</p> <p><b>Piano secondo:</b> corridoio con servizio igienico, n.9 camere d'albergo con wc e n.2 camere d'albergo senza wc.</p>
Impianti	<p><b>Conformità degli impianti:</b> nessuna dichiarazione di conformità depositata presso il Comune di Bosco Chiesanuova (VR).</p> <p><b>Caratteristiche degli impianti:</b> obsoleti, in completo stato di abbandono analogamente allo stato del fabbricato.</p>
Finiture interne	<p><b>Caratteristiche generali:</b> l'edificazione dell'immobile risale al 1967 e successivamente risulta aver ricevuto lievi manutenzioni straordinarie nell'anno 1985.</p> <p><b>Situazione manutentiva attuale:</b> immobile in stato di abbandono protratto da alcuni decenni.</p> <p><b>Pavimentazione interna:</b> parte in moquette, parte in pietra naturale e parte in piastrelle ceramiche, stato manutentivo pessimo, completamente da ristrutturare;</p> <p><b>Rivestimenti interni:</b> piastrelle ceramiche in cattivo stato manutentivo, obsoleti.</p> <p><b>Serramenti esterni:</b> in legno, vetro semplice, con tapparella, obsoleti, in cattivo stato di manutenzione;</p> <p><b>Serramenti interni:</b> porte interne in legno tamburato, in cattivo stato manutentivo, obsolete.</p>

Precisioni	<p>Si elencano in modo indicativo e non esaustivo alcune peculiarità dell'immobile:</p> <ul style="list-style-type: none"> <li>• <b>infiltrazioni abbondanti e diffuse</b> che causano seri e imponenti ammaloramenti al fabbricato nel suo insieme.</li> <li>• <b>importanti danneggiamenti alla copertura</b> che espongono la struttura a continuo degrado.</li> </ul>

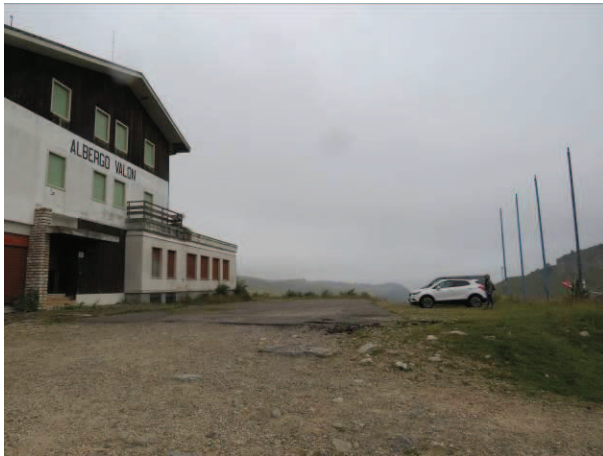
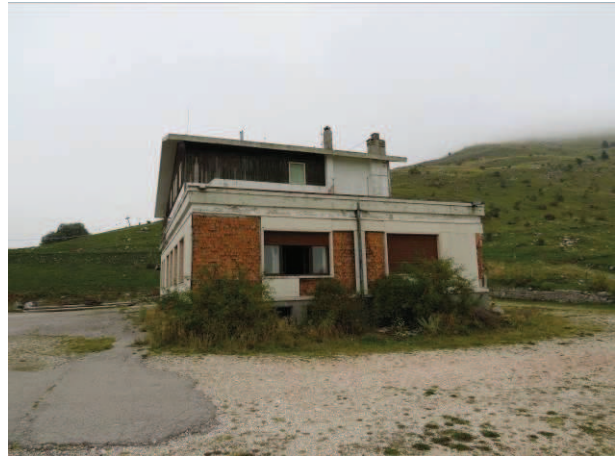
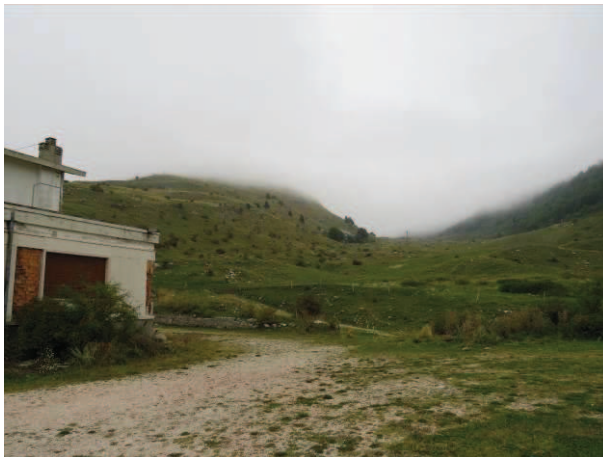
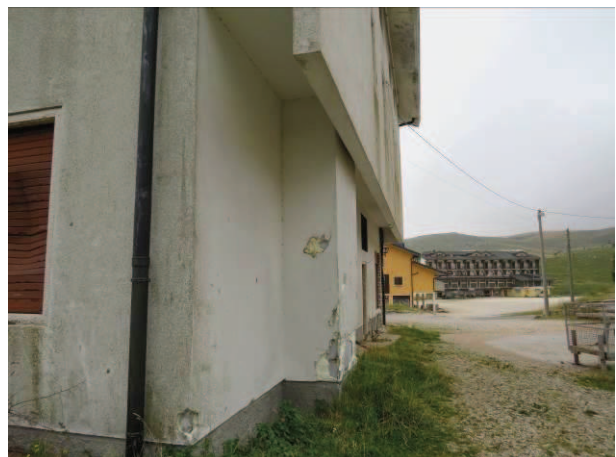
## AREA ESTERNA

<p>Caratteristiche</p>	<p>Trattasi di area scoperta pertinenziale, <b>non fisicamente delimitata</b>, posta sui 4 lati del fabbricato, accessibile dalla Via Villaggio Malga San Giorgio.</p> <p>L'area risulta a Ovest in parte asfaltata e nei rimanenti lati risulta in parte a verde e in parte a ghiaino.</p> <p>PRECISAZIONI: L'area esterna presenta le problematiche catastali già affrontate e descritte nelle pagine precedenti cui si rimanda per completezza.</p>
------------------------	--
