RELAZIONE DI STIMA SINTETICO COMPARATIVA DI UN IMMOBILE SITO IN CAGLIARI – Via R. FRAU

Breve Descrizione del Bene

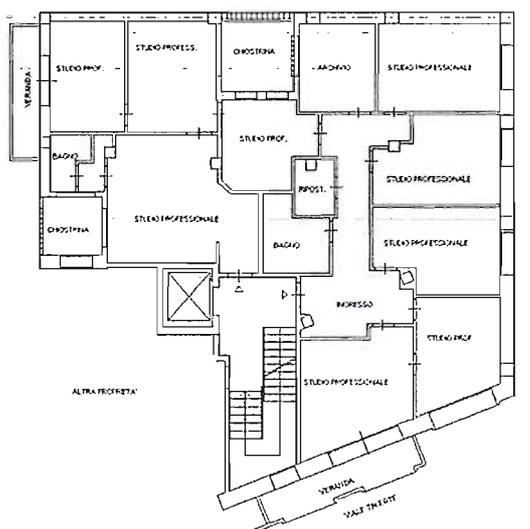
PIANO SECONDO h= 270 cm interni 8-9

L'immobile ha una superficie coperta di mq.208 e due verande di complessivi mq.14 di cui una a prospetto su via Frau e l'altra su un cortile interno. Presenta ancora i due ingressi degli appartamenti originari; la porzione afferente al sub.16 ha pavimenti e zoccolini battiscopa in ceramica, quella relativa al sub.17 pavimenti in parquet e zoccolini battiscopa in legno. Le porte sono in legno massello, i due servizi igienici, di cui uno a circolazione forzata, sono piastrellati a tutt'altezza con pezzi sanitari in maiolica. L'impianto elettrico, di tipo sotto traccia, è a norma; tutte le stanze sono dotate di split con unità esterne posizionate nelle verande.

L'immobile ha caratteristiche costruttive di buon livello e si presenta in normali condizioni di conservazione e manutenzione; fa eccezione un tratto di cavedio interno su cui si è intervenuti, verosimilmente, per qualche passata infiltrazione che necessita di essere ripristinato così come una piccola porzione di intonaco e della relativa tinteggiatura.
