# TRIBUNALE DI TERMINI IMERESE

Perizia dell'Esperto ex art. 568 c.p.c. Arch. Mallei Fabio, nell'Esecuzione Immobiliare 7/2020 del R.G.E.

### Villetta a Belmonte Mezzagno (PA) - C.da Casale, S.P. 12r n. 17

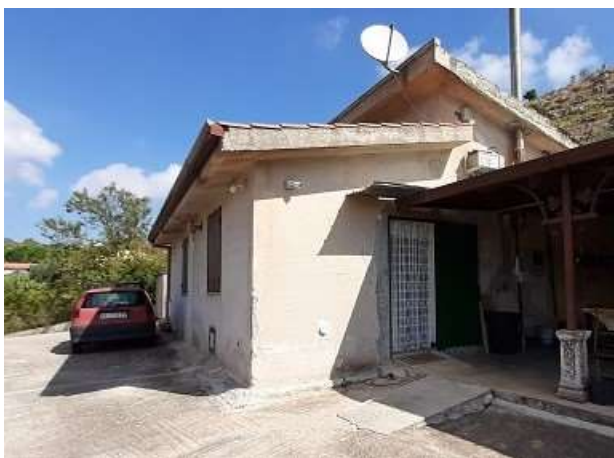
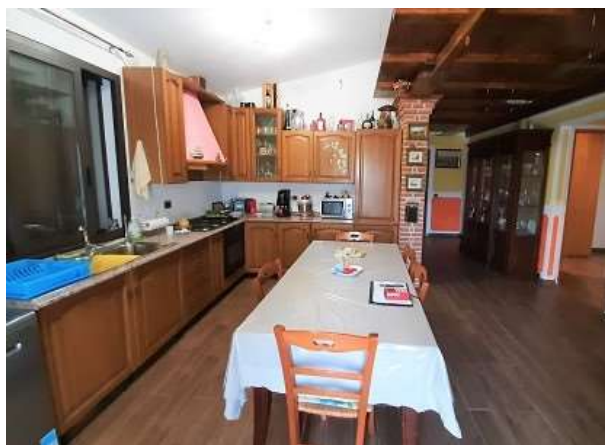
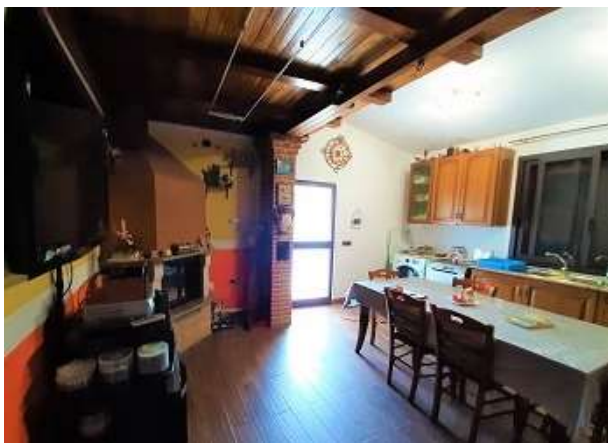
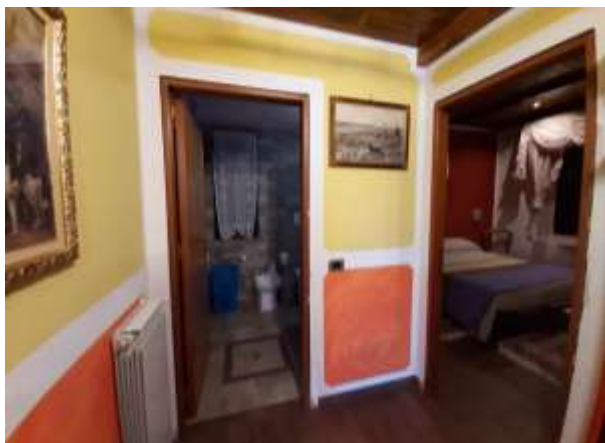
- il vialetto di accesso al fabbricato e la pavimentazione delle zone esterne sono realizzati con un battuto di cemento, in alcuni punti fessurato e vetusto;

- la tramezzatura interna è rifinita con intonaco per interni ed idropittura, mentre le pareti in muratura esterne sono rifinite con intonaco tipo "Livigni" che, in alcune zone, si presenta scrostato ed ammalorato;

L'immobile è dotato di impianto idrico-sanitario, elettrico sotto-traccia, citofonico, TV, di riscaldamento con piastre radianti (non funzionanti per assenza di caldaia) ed, inoltre, si è riscontrata la presenza di un camino a legna costruito nella zona living.

Nel complesso, pertanto, l'immobile richiederebbe soltanto l'intervento di opere di manutenzione ordinaria, soprattutto per i prospetti esterni e per gli spazi di pertinenza limitrofi al fabbricato; mentre, per quanto riguarda l'interno, si può affermare che l'immobile si presenta in buono stato di manutenzione e di conservazione e che le opere di finitura sono state realizzate con buoni materiali e buone tecniche di costruzione.

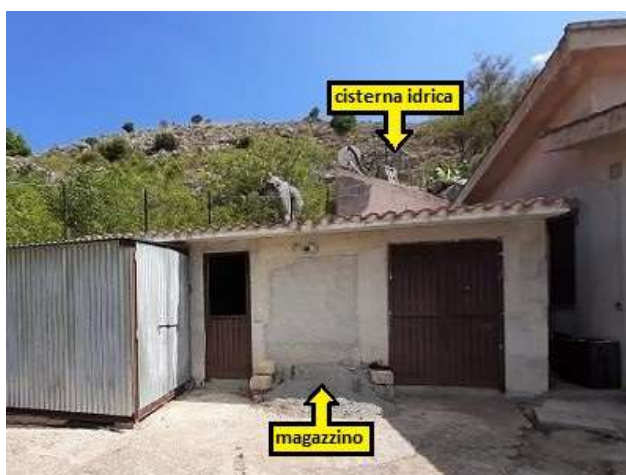
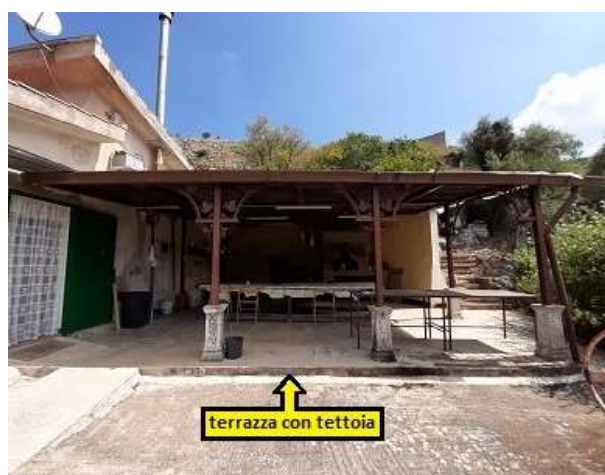
B) Un'ampia terrazza esterna, prospiciente il prospetto Sud-Est dell'immobile pignorato ed estesa circa Mq 55,00 (Ml 7,20 x 7,60), è stata realizzata in battuto di cemento al grezzo e coperta con una tettoia in metallo e tavolato in legno (foto nn. 14/19 - All. N. 15).
