TRIBUNALE DI NAPOLI NORD

CONSULENZA TECNICA D'UFFICIO

procedura di espropriazione immobiliare

- a) Civile Abitazione in Villa Di Briano Ce Via Leon Battista Alberti n. 14 Piano Primo
NCEU Villa di Briano Ce foglio 10 p.lla 5512 sub 8
- b) Civile Abitazione in Villa Di Briano Ce Via Leon Battista Alberti n. 14 Piano Terra
NCEU Villa di Briano Ce foglio 10 p.lla 5512 sub 7

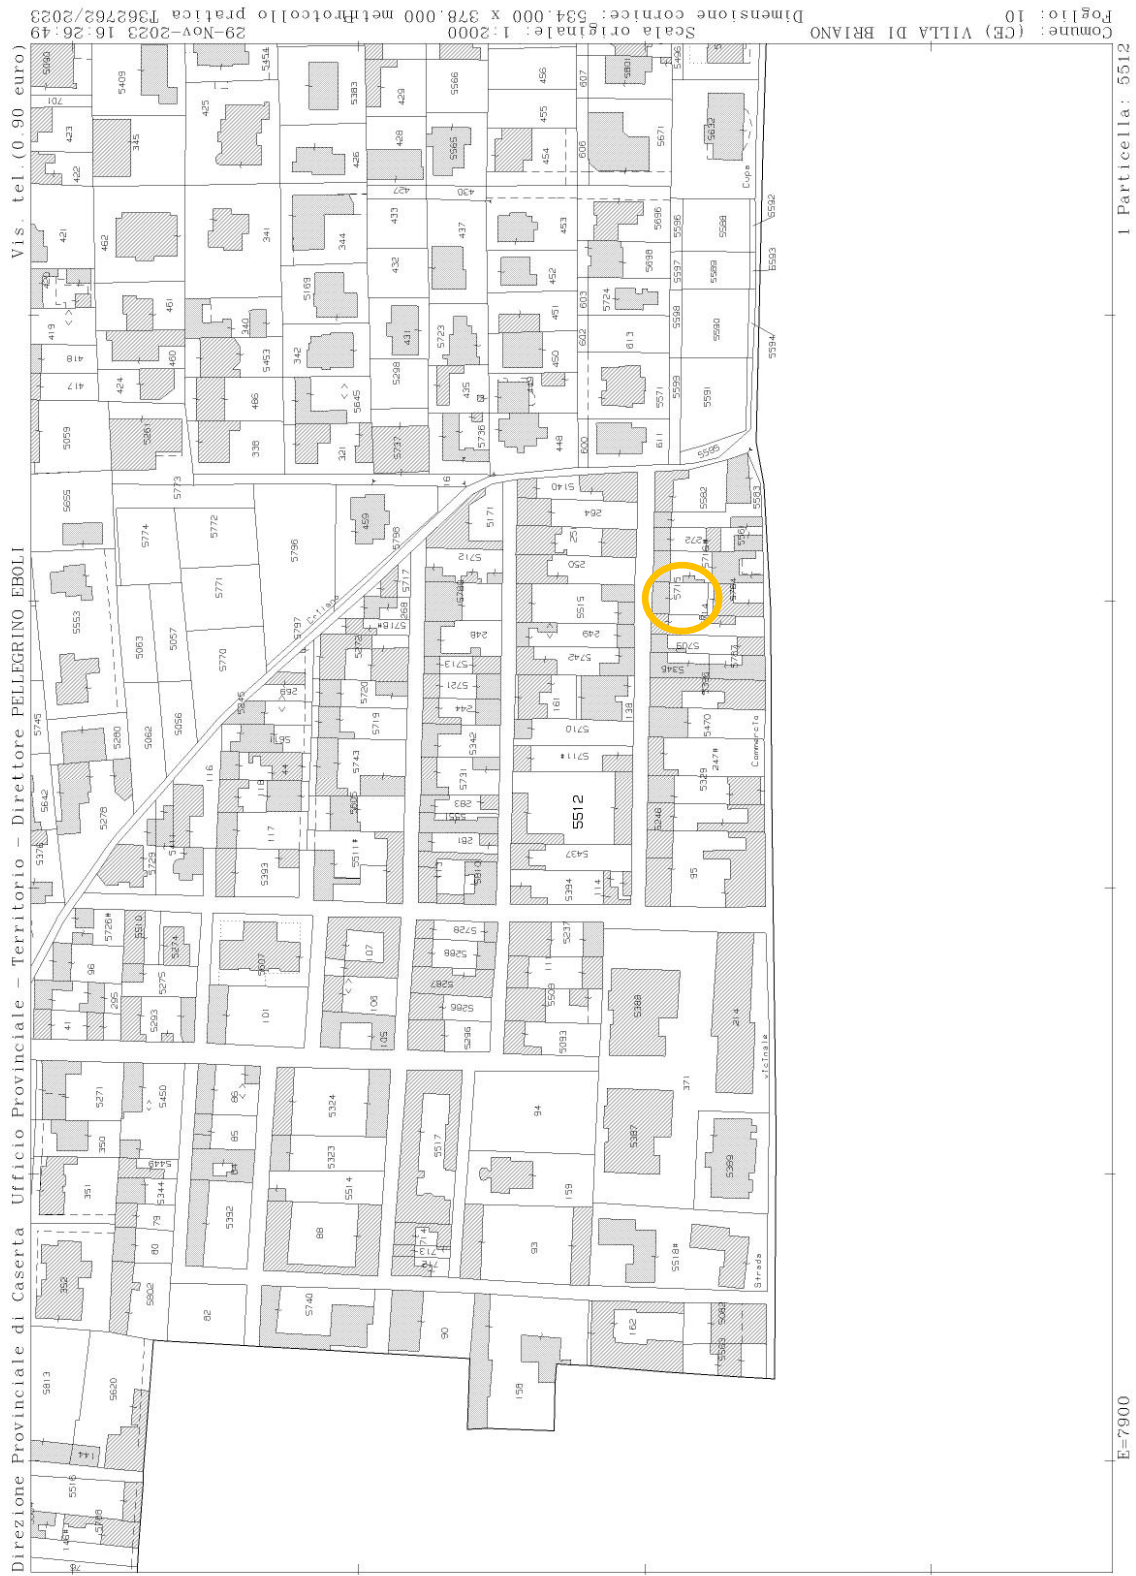
- La mappa satellitare riporta l'effettivo fabbricato nello stato dei luoghi visionato.
- La mappa catastale riporta come p.lla 5715 un fabbricato equivalente a quello riportato nella mappa satellitare, a parte una nuova cubatura realizzata sulla porzione di corte aliena (che non considereremo), le scale che portano al piano primo con copertura soprastante e bagno/lavanderia sottostante, una tettoia.

Foto 1: mappa catastale: fabbricato p.lla 5715

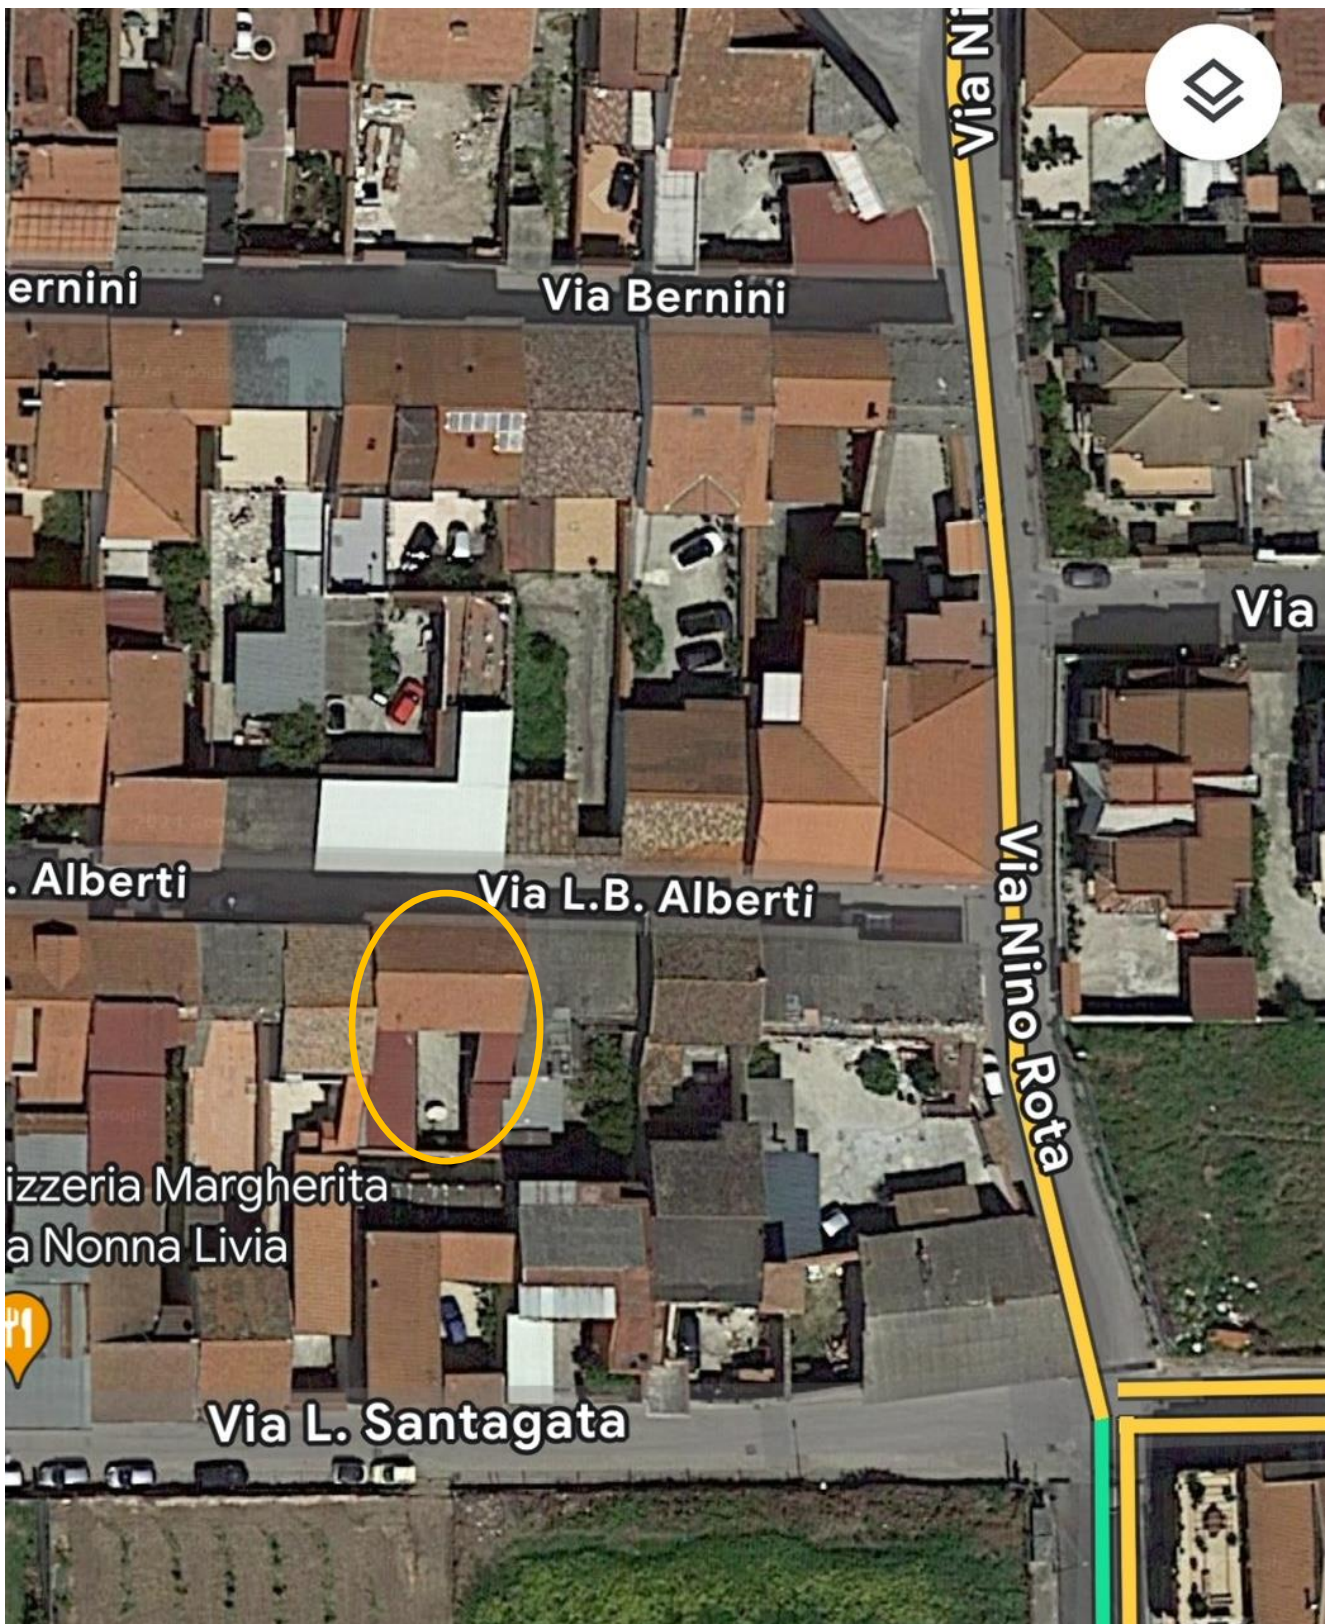
Foto 2: foto satellitare fabbricato p.IIa 5715

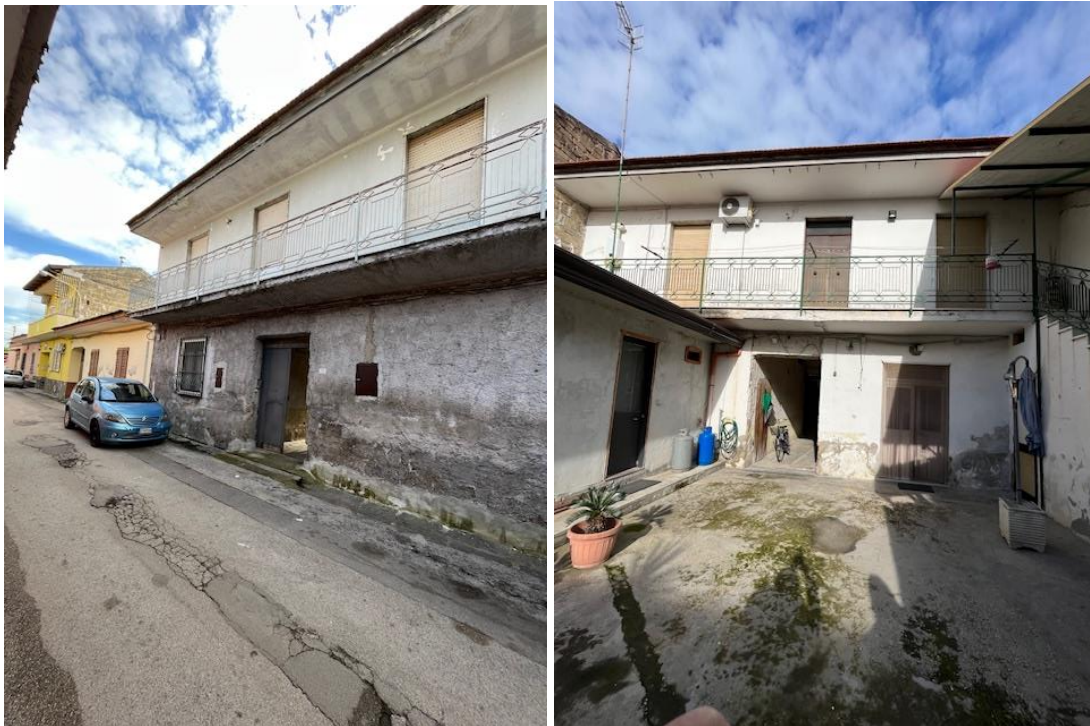
L'edificio di cui fanno parte le unità immobiliari pignorate, è in muratura portante ed appartiene ad una tipologia edilizia a carattere non intensiva. Le facciate dell'edificio sono trattate con intonaco. Il fabbricato si affaccia, per un lato su via Leon Battista Alberti, e per un lato su corte interna e scala di accesso piano primo. Lo stato di conservazione del fabbricato è in sufficiente stato di manutenzione.

Foto 1. Esterno fabbricato in cui sono site le unità immobiliari pignorate su Via Leon Battista Alberti

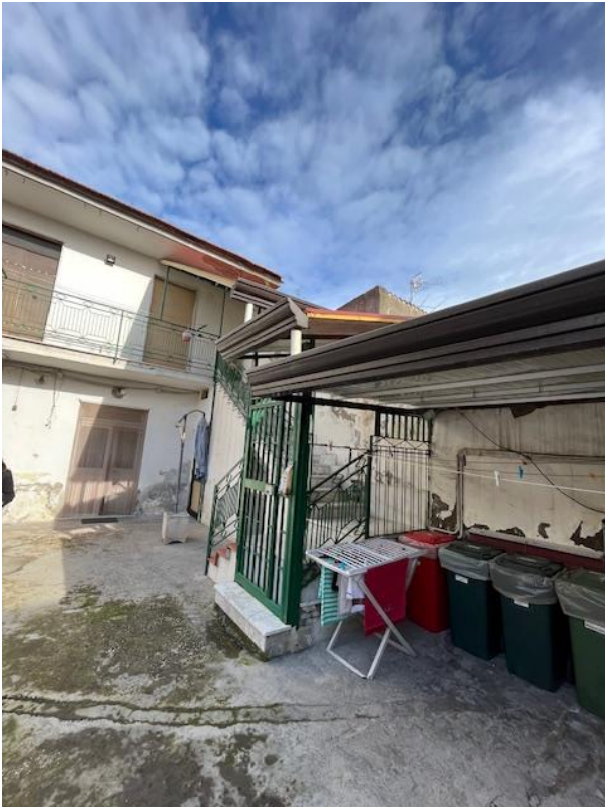
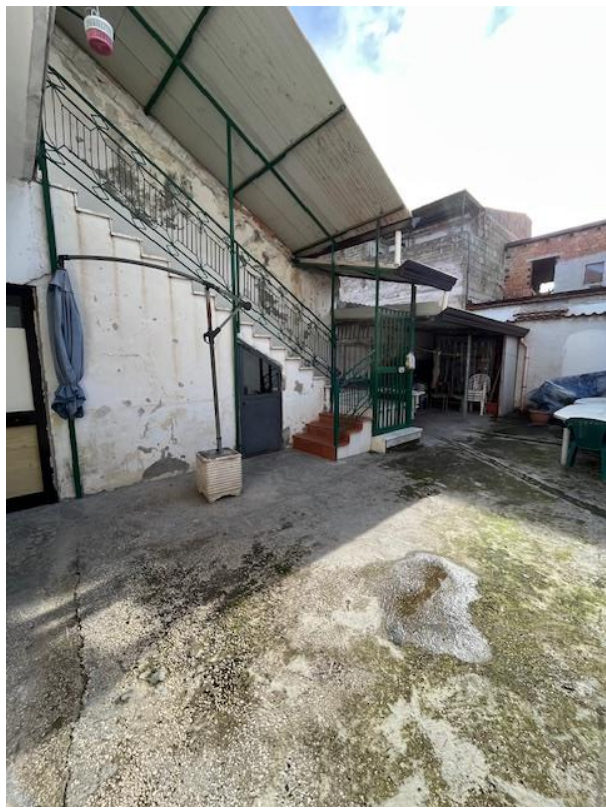
Foto 3. Foto 4. Scala di accesso al piano primo con tettoia soprastante in lamiera grecata

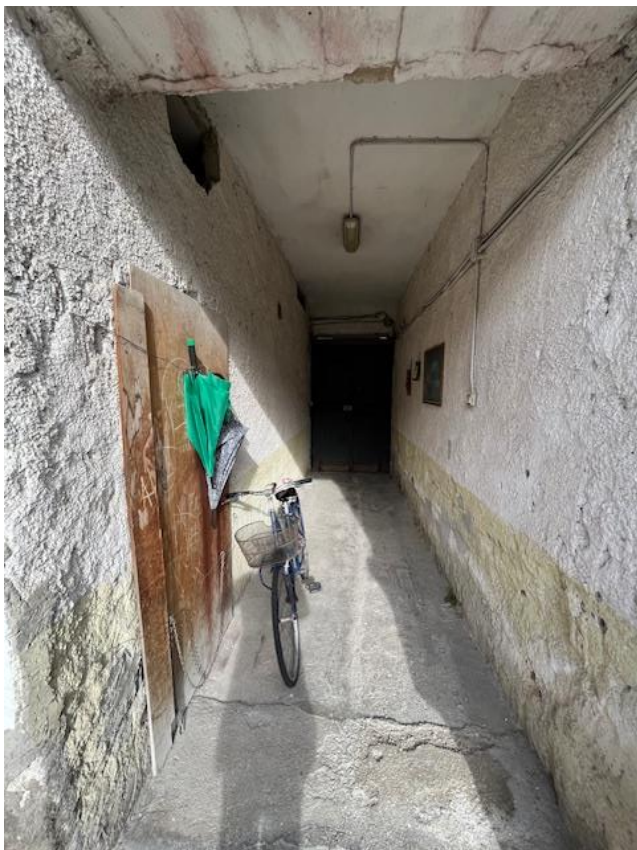
Foto 7. Androne fabbricato (il sub 1, che ha originato il sub 3 è a destra)

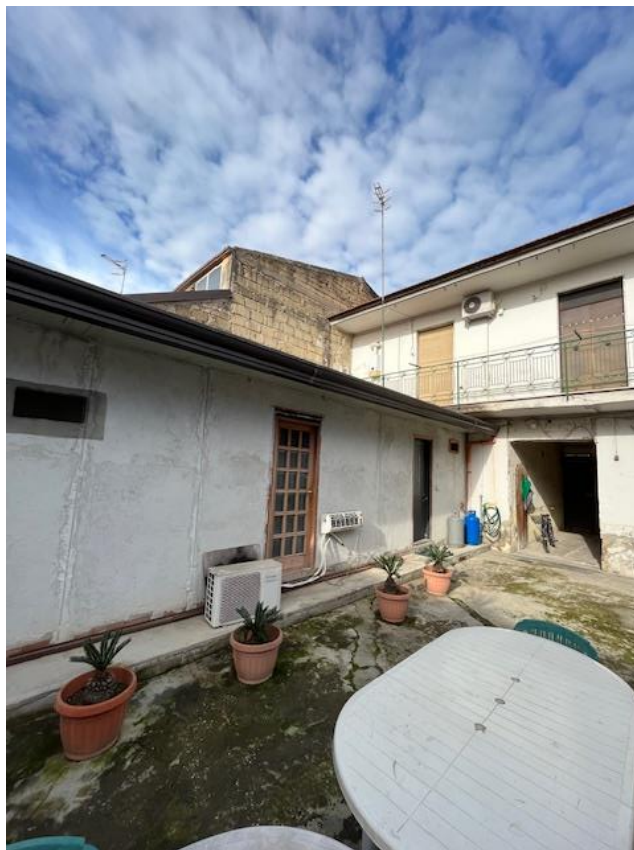
Foto 8. Corte fabbricato, vista dell'unità immobiliare abusivamente realizzata (a destra in foto), ricadente sulla porzione di corte appartenente ad altra proprietà (vedi plan catastale sub 2)

La corte esterna è indicata sulla planimetria del sub 2 (riportata nei grafici di concessione edilizia rilasciata, e indicata nel titolo di provenienza del bene Atto.....) divisa in due proprietà, una indicata come "stessa ditta" l'altra indicata come [REDACTED] per cui la quota di questa area esterna che dovrà essere considerata nella vendita dei beni sarà pari a quella riportata su tali grafici indicati come "stessa ditta".

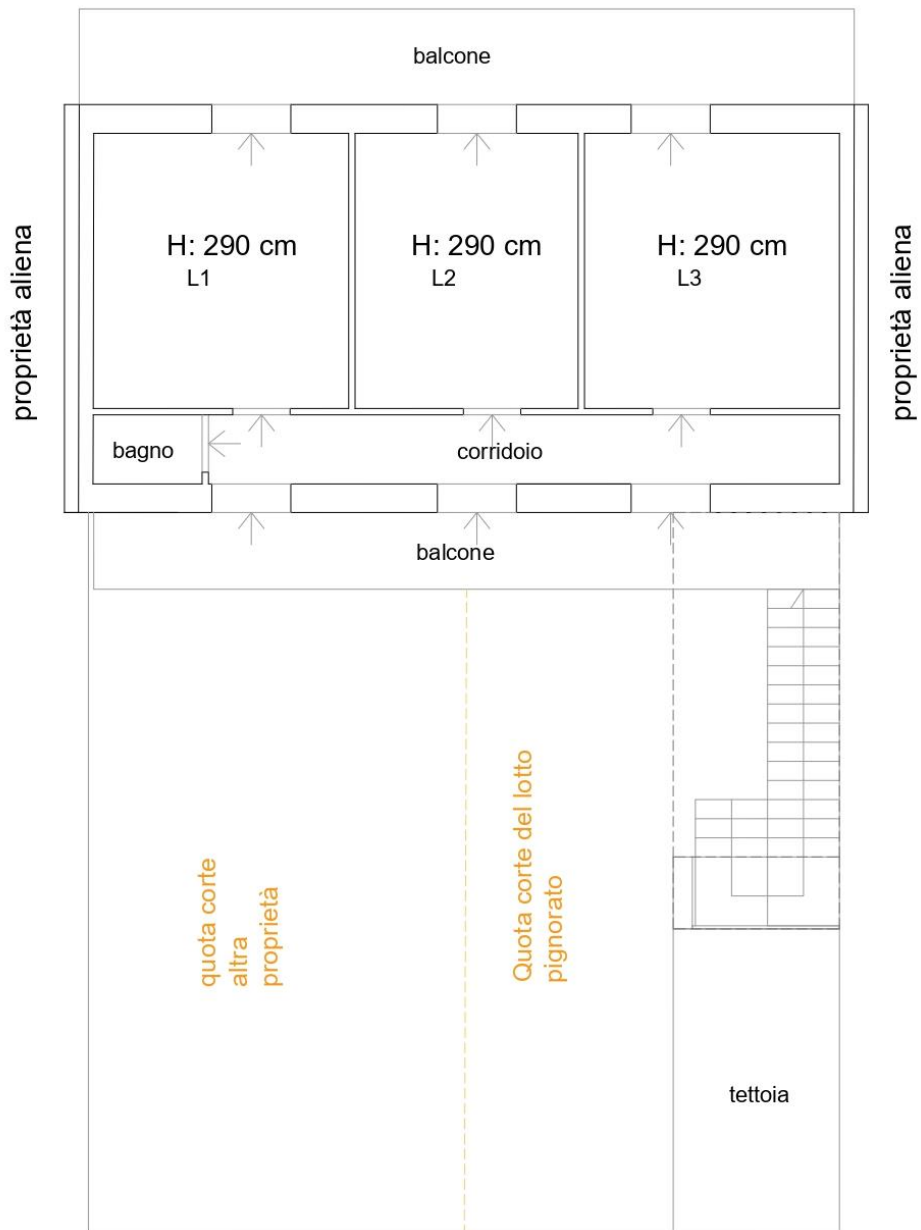
Immobile sub 2 – STATO DEI LUOGHI RILEVATO

Comune di Villa di Briano
Rilievo stato dei luoghi attuali
Piano Primo sub 2
scala 1:100

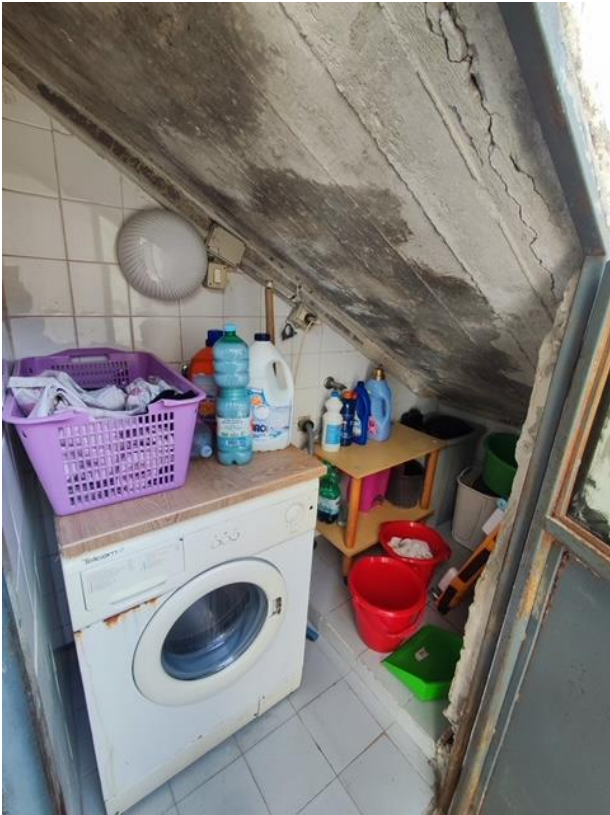
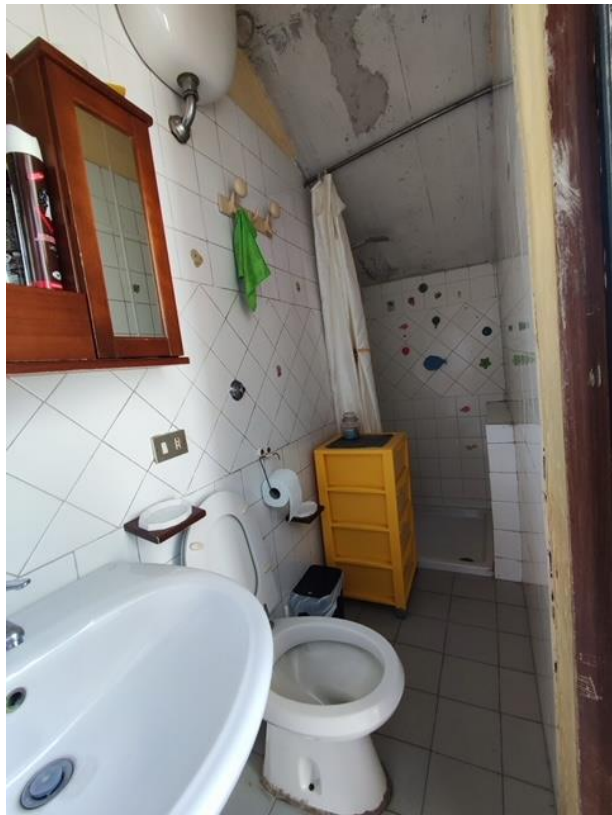
Foto 5. Deposito sotto scala Foto 6. Bagno sotto scala

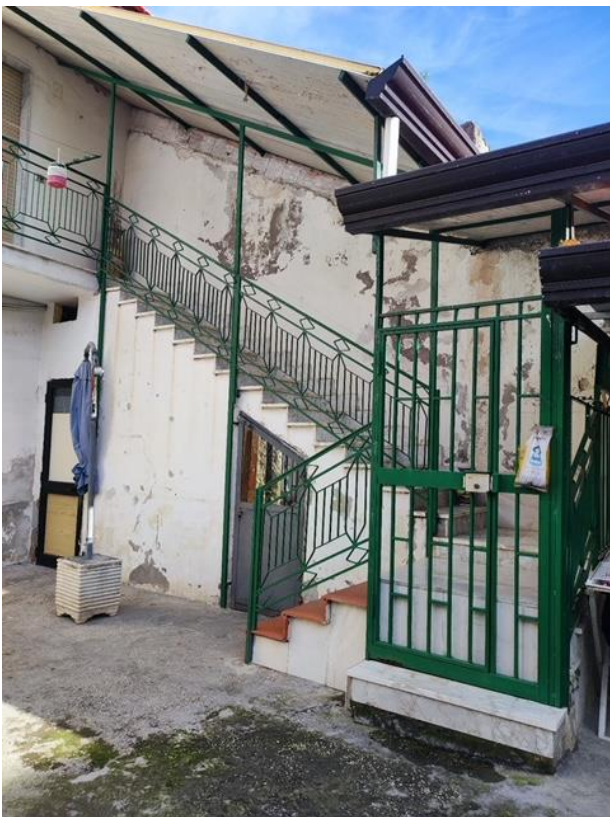
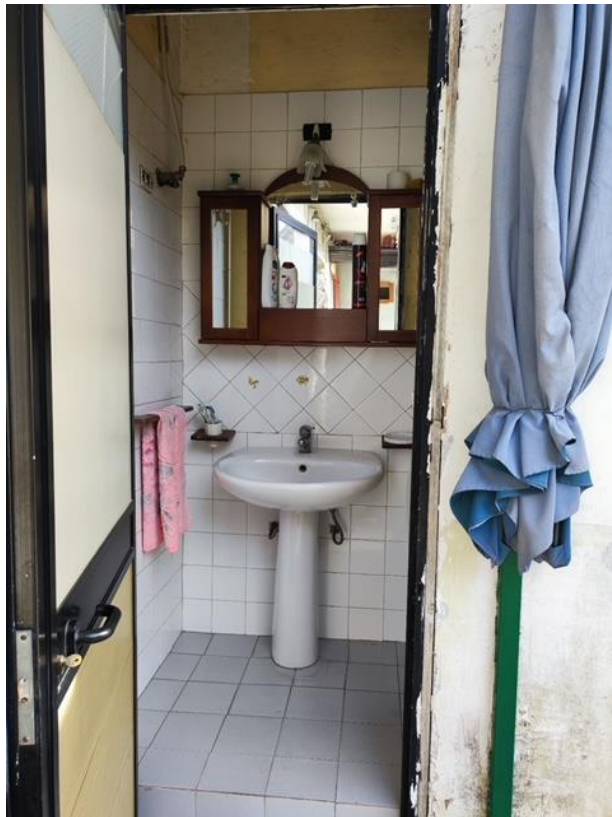
Foto 7. Prospetto parete sotto scala- Foto 8. Bagno sotto scala

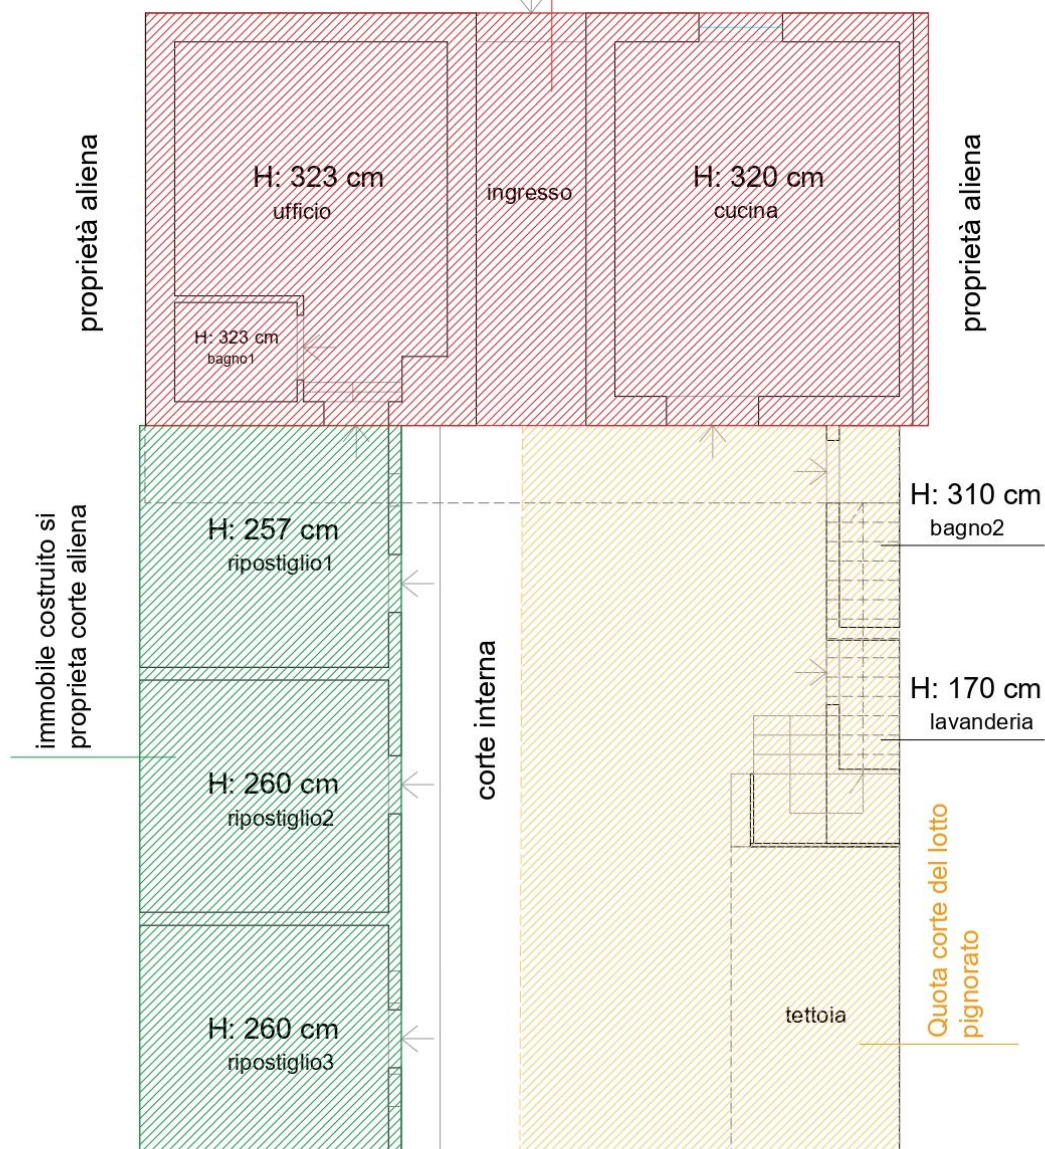
Immobile sub 3 – STATO DEI LUOGHI SECONDO PLANIMETRIA E VISURA CATASTALE

sub 3, attuale, derivante
da ampliamento del sub 1

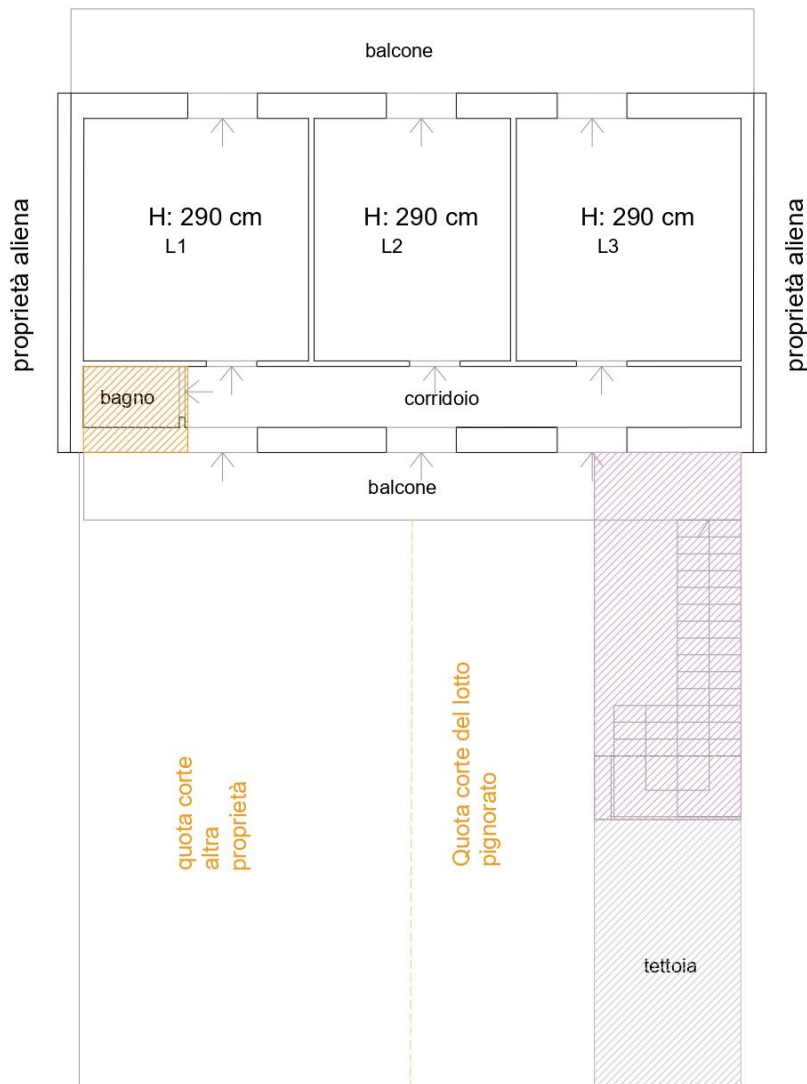
APPARTAMENTO sub 2- STATO DEI LUOGHI RILEVATO con DIFFORMITA' CATASTALI
EVIDENZIATE

- Diversa distribuzione spazi interni
- Tettoia su scala e su corte

-   Diversa distribuzione spazi interni
-   Tettoia su scale
-   Tettoia

Necessita presentare pratica Do.C. Fa per la diversa distribuzione spazi interni, mentre per le tettoie occorre prima effettuare accertamento di conformità così come indicato successivamente nel quesito urbanistico.

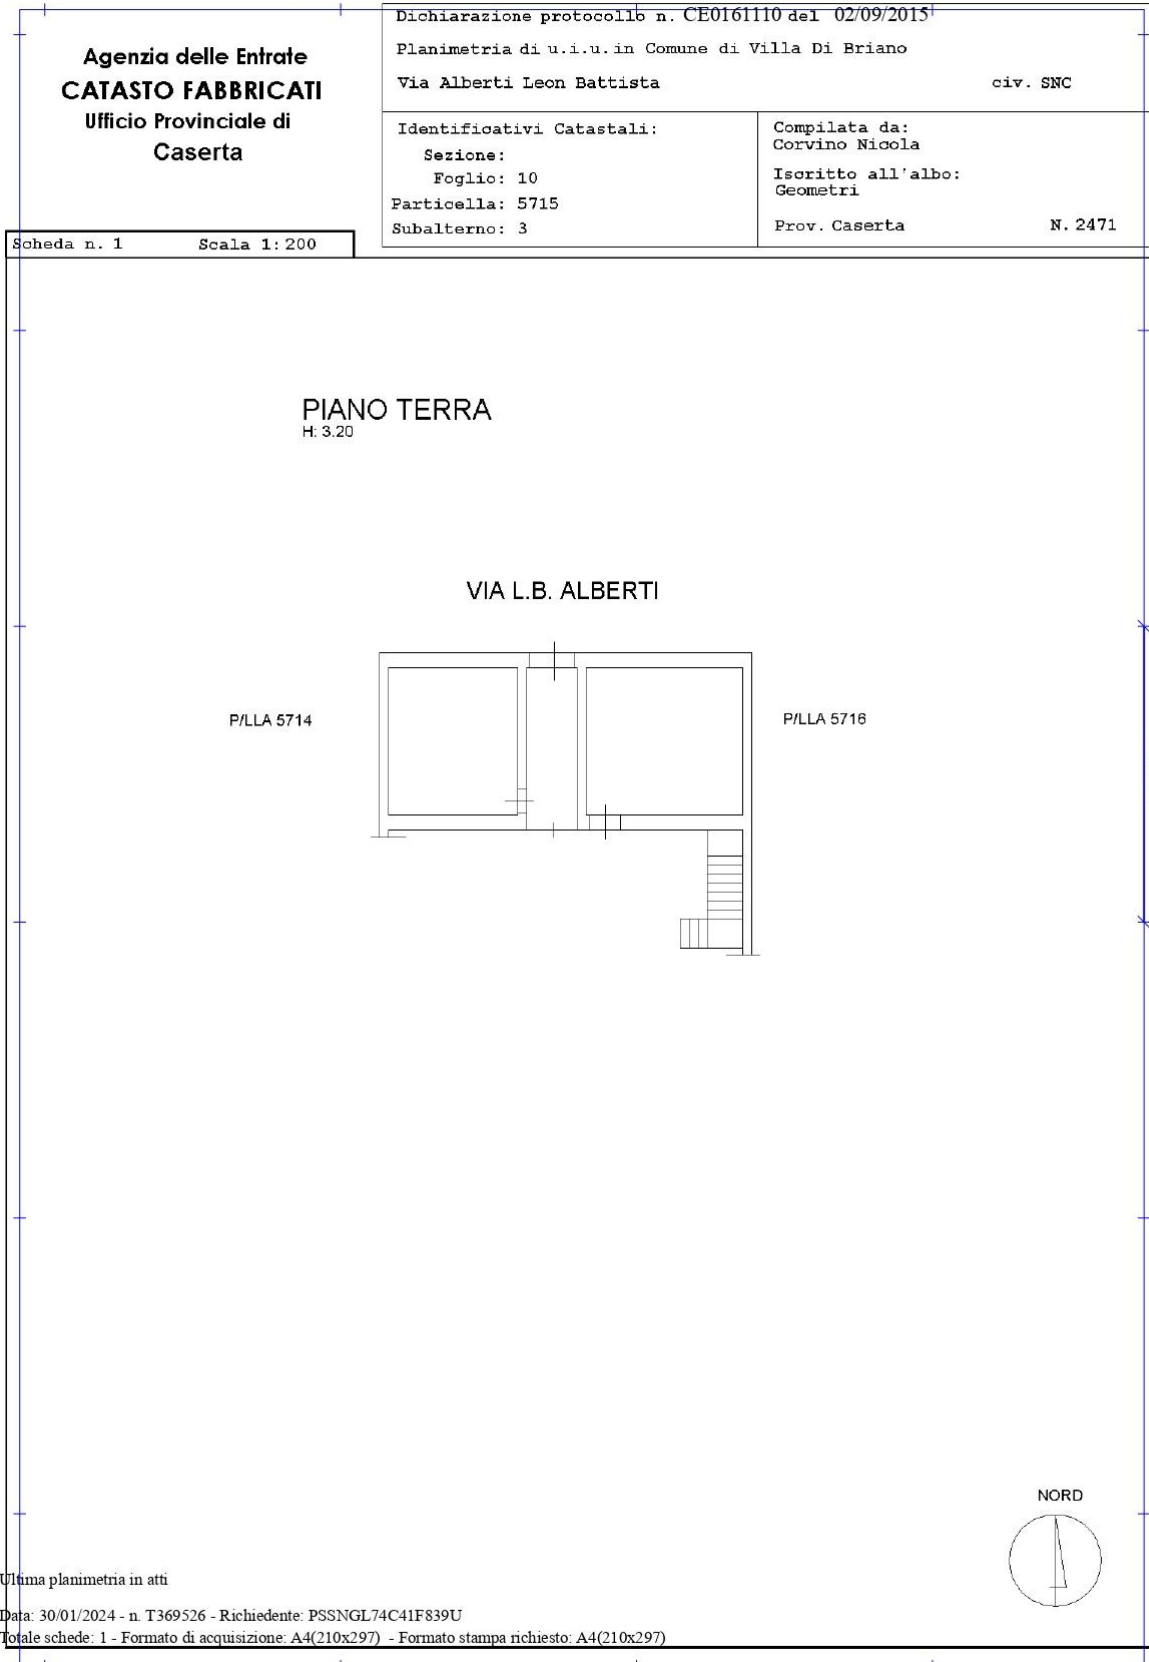
APPARTAMENTO sub 3 – PLANIMETRIA CATASTALE ATTUALE

Il sub 3 derivante dal sub 1 riporta una superficie maggiore, infatti si è passati da 1 vano del sub 1 a 2,5 vani del sub 3

- Ampliamento tramite accorpamento del vano adiacente

Necessita presentare pratica Do.C. Fa per riportare in planimetria l'effettiva proprietà dell'esecutata, ossia la consistenza immobiliare riportata sulla planimetria sub 7, allegata alla ctu.

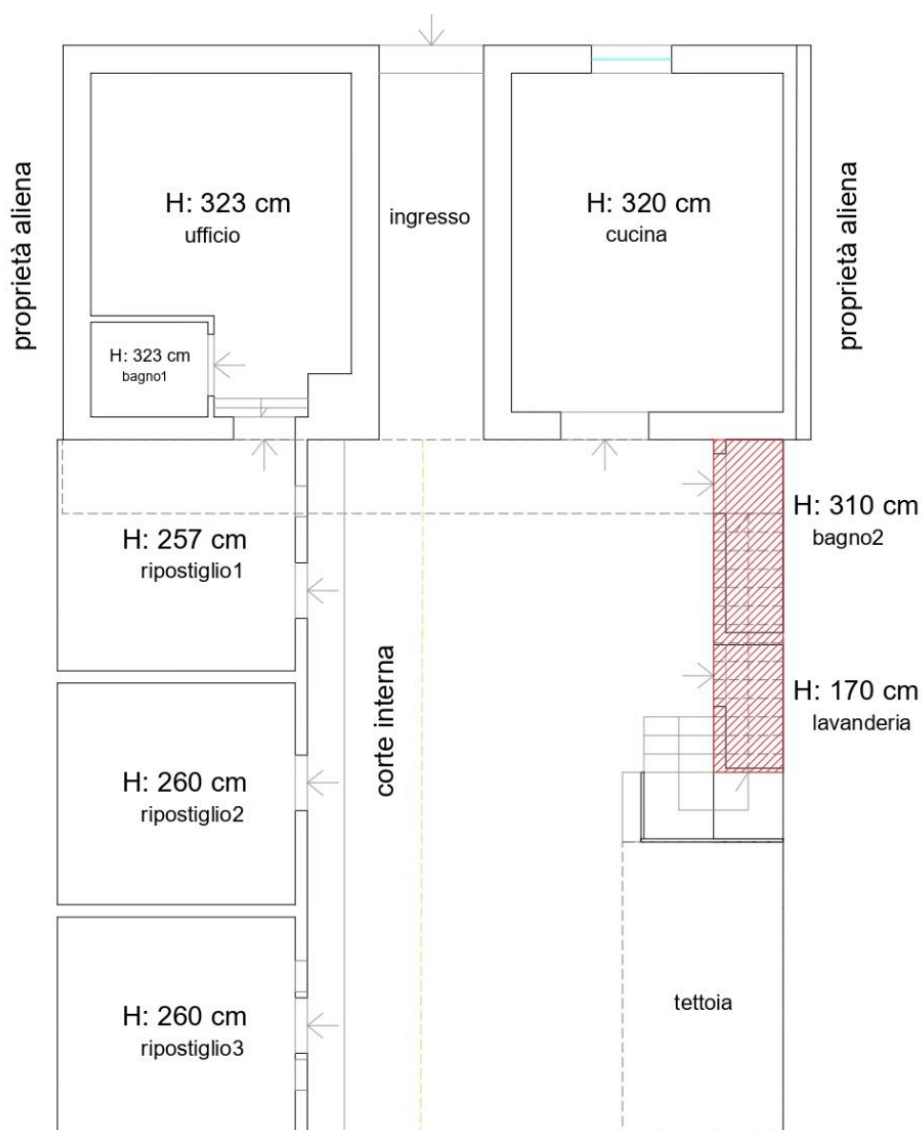
Appartamento piano terra sub 3

Cubatura sottoscala

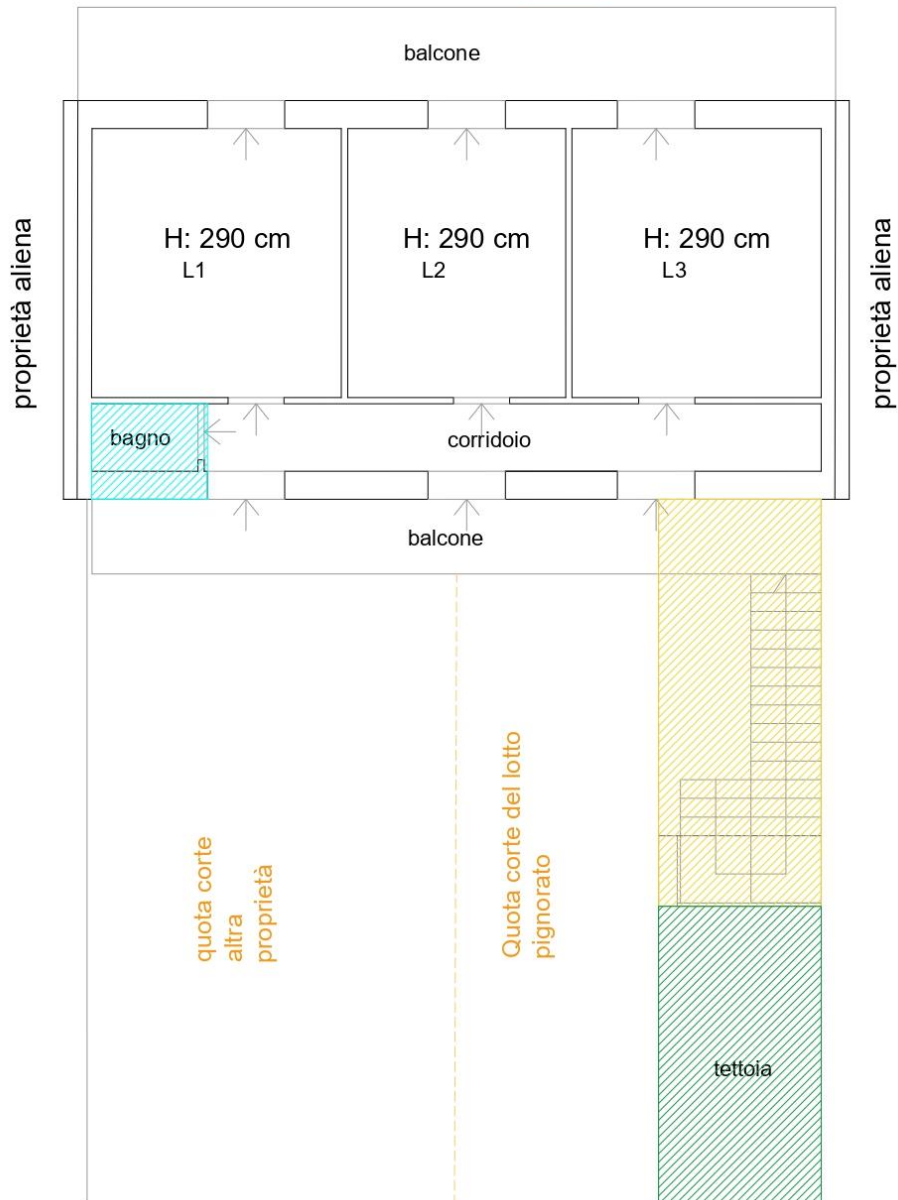
Appartamento piano primo sub 2

-   Diversa distribuzione spazi interni
-   Tettoia su scale
-   Tettoia
