TRIBUNALE DI SANTA MARIA CAPUA VETERE

N°301/22 R.G.E.

APPARTAMENTO AL PRIMO PIANO CON DEPOSITO SOTTOTETTO

VIA SAN MARTINO N°29 - MARCIANISE (CE)

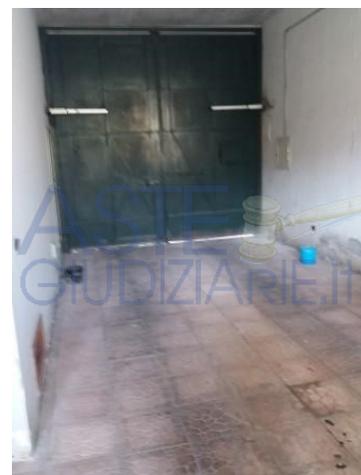
L'accesso avviene per il tramite dell'androne non comune e, pertanto, è necessario considerare una servitù di passaggio attraverso l'androne e fino al vano scala senza ascensore che consente l'accesso all'appartamento al primo piano ed al deposito sottotetto al secondo piano; il fabbricato a cui appartiene l'immobile pignorato ha una struttura portante in muratura con solai latero cementizi e copertura con struttura in legno.

Figura 7 androne in cui creare la servitù di passaggio fino al vano scala

Per la realizzazione della servitù di passaggio nell'androne si stima un costo di € 10.000,00.

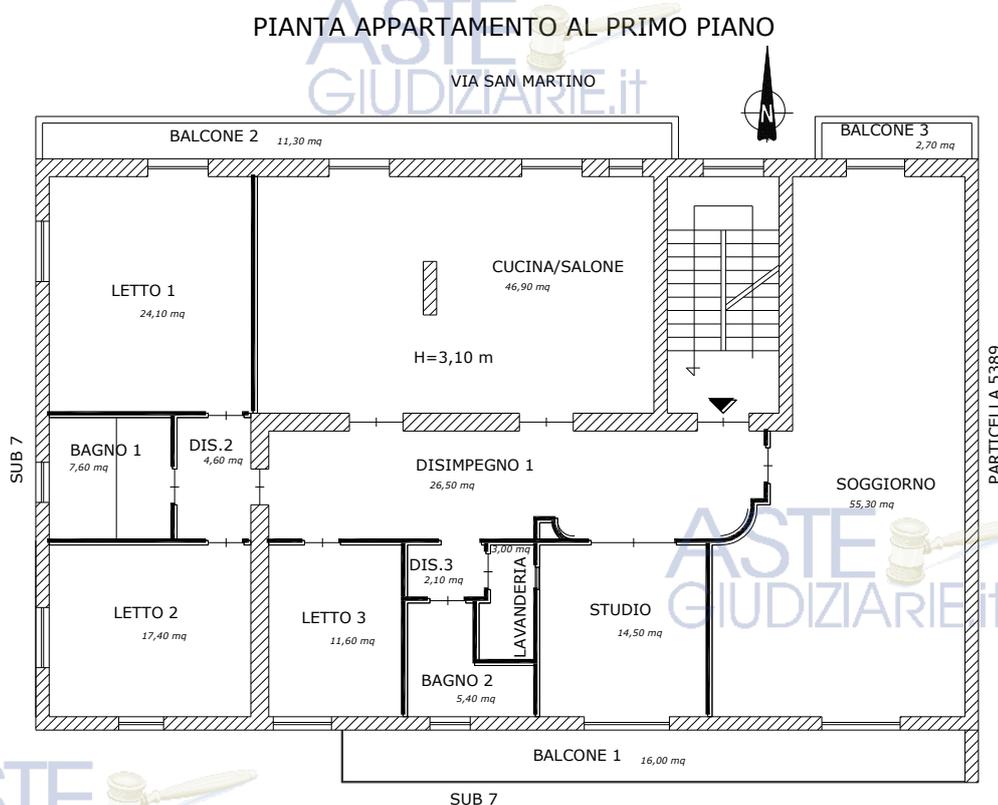
Figura 36 Planimetrie dell'appartamento al primo piano

Dalle planimetrie **[all. n. 6]** del LOTTO UNICO, è possibile dedurre la superficie utile interna complessiva che per l'appartamento è pari a 219,00 mq, mentre per il deposito sottotetto è di 226,50 mq, così suddivisa tra i vari ambienti (Figura 36 e 37):

- **Appartamento al primo piano con altezza utile interna di 3,10 m**
 - Cucina/Salone della superficie di 46,90 mq;
 - Soggiorno della superficie di 55,30 mq;
 - Studio della superficie di 14,50 mq;

- Disimpegno 1 della superficie di 26,50 mq;
 - Disimpegno 2 della superficie di 4,60 mq;
 - Disimpegno 3 della superficie di 2,10 mq;
 - Letto 1 della superficie di 24,10 mq;
 - Letto 2 della superficie di 17,40 mq;
 - Letto 3 della superficie di 11,60 mq;
 - Bagno 1 della superficie di 7,60 mq;
 - Bagno 2 della superficie di 5,40 mq;
 - Lavanderia della superficie di 3,00 mq;
 - Balcone 1 della superficie di 16,00 mq;
 - Balcone 2 della superficie di 11,30 mq;
 - Balcone 3 della superficie di 2,70 mq.
- **Deposito sottotetto al secondo piano con altezza utile interna variabile da 3,00 a 1,40 m, con anche altezze di 2,60 m e 0,20 m**
 - Deposito/Sottotetto 1 della superficie di 126,50 mq ed altezza variabile da 3,00 m a 1,40 m e da 2,60 m a 1,40 m;
 - Deposito/Sottotetto 2 della superficie di 100,00 mq ed altezza variabile da 3,00 m a 0,20.

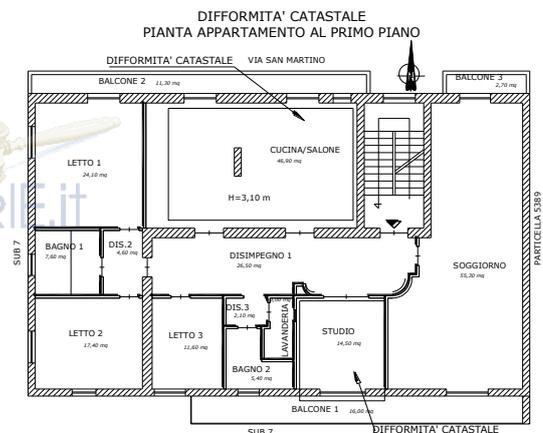
Il LOTTO UNICO è dotato della planimetria catastale [all. n. 8] cui non è conforme lo stato dei luoghi in ordine alla chiusura del terrazzo nella parte sud, oltre all'assenza delle tramezzature nella cucina/salone dell'appartamento ed alla presenza di alcuni vani porta/finestra nel deposito sottotetto [all. n. 9] (Figure 38 - 41).

Figura 39 planimetria delle difformità catastali appartamento al primo piano

Il costo per l'aggiornamento della planimetria catastale tramite procedura doc.fa, comprensivo dell'accatastamento del solo deposito al secondo piano, con onorari ed oneri professionali, è stimabile in € 1.000,00.

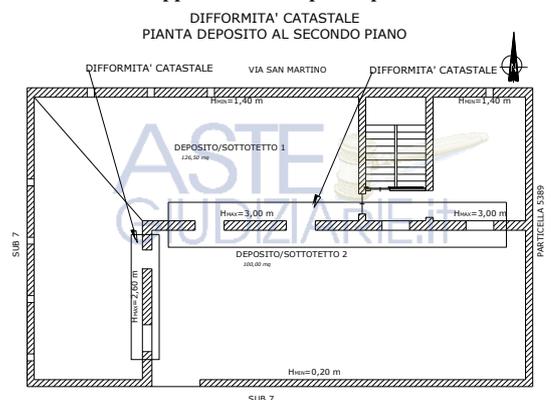
Figura 41 planimetria delle difformità catastali deposito sottotetto al secondo piano

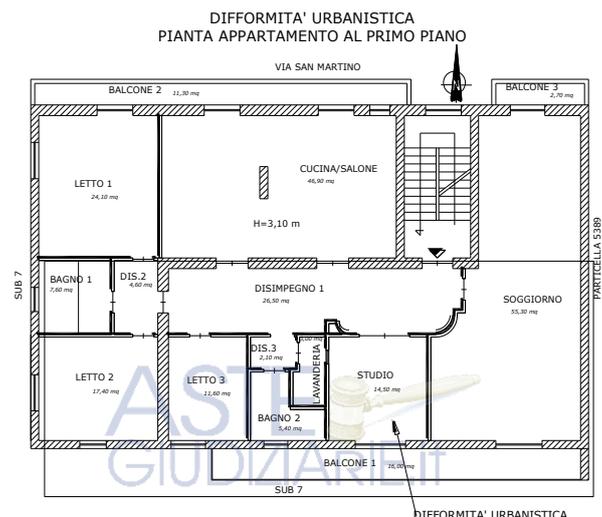
Dalla visione dei documenti presso l'Ufficio Tecnico Urbanistico del Comune di Marcianise è emersa la presenza della Licenza Edilizia n. 4545/1977 del 21/04/1977 [all. n. 13], oltre all'istanza di condono del 27/03/1986 prot. n. 6445 non reperita presso i Pubblici Uffici e lo stato dei luoghi è difforme dalla licenza edilizia in ordine alla consistenza superficiale e volumetrica [all. n. 14] (Figure 42 - 45).

Figura 43 planimetria delle difformità urbanistiche dell'appartamento al primo piano rispetto alla L.E. n.4545/1977 del 21/04/1977

Atteso che l'istanza di condono ex Legge n.47/85 non è stata reperita presso i Pubblici Uffici non è noto allo stato il contenuto della pratica e le parti del fabbricato oggetto di condono; inoltre, non è stata rilasciata la concessione edilizia in sanatoria il cui esito è incerto, indefinito ed imprevedibile.

Vista l'aleatorietà della regolarità urbanistica si andranno ad eseguire delle opportune decurtazioni nella determinazione del prezzo a base d'asta.

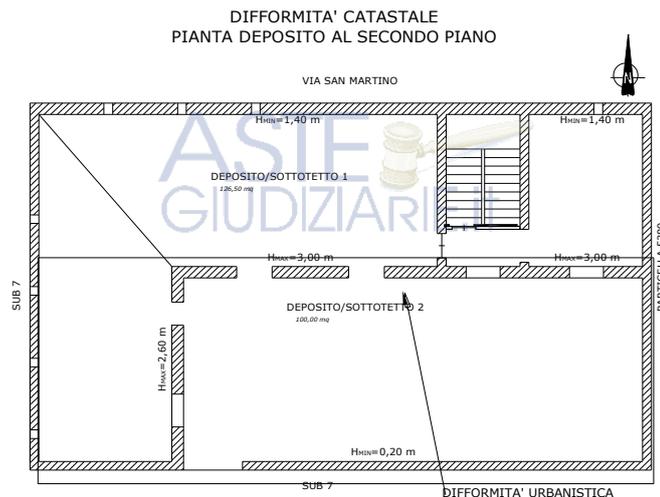
Figura 45 planimetria delle difformità urbanistiche del deposito sottotetto al secondo piano rispetto alla L.E. n.4545/1977 del 21/04/1977
