TRIBUNALE DI PALERMO
SEZIONE IV CIVILE – ESECUZIONI IMMOBILIARI

PROCEDURA N. 57/2023 R.G.ES.

RELAZIONE DI CONSULENZA TECNICA
NELLA PROCEDURA ESECUTIVA IMMOBILIARE

LOTTO UNICO – 2/3 di proprietà di un appartamento per civile abitazione sito in Palermo (PA), vai Archirafi n.17, posto al piano terzo, in catasto identificato al Foglio 63, p.lla 750, sub. 9, categoria A/3

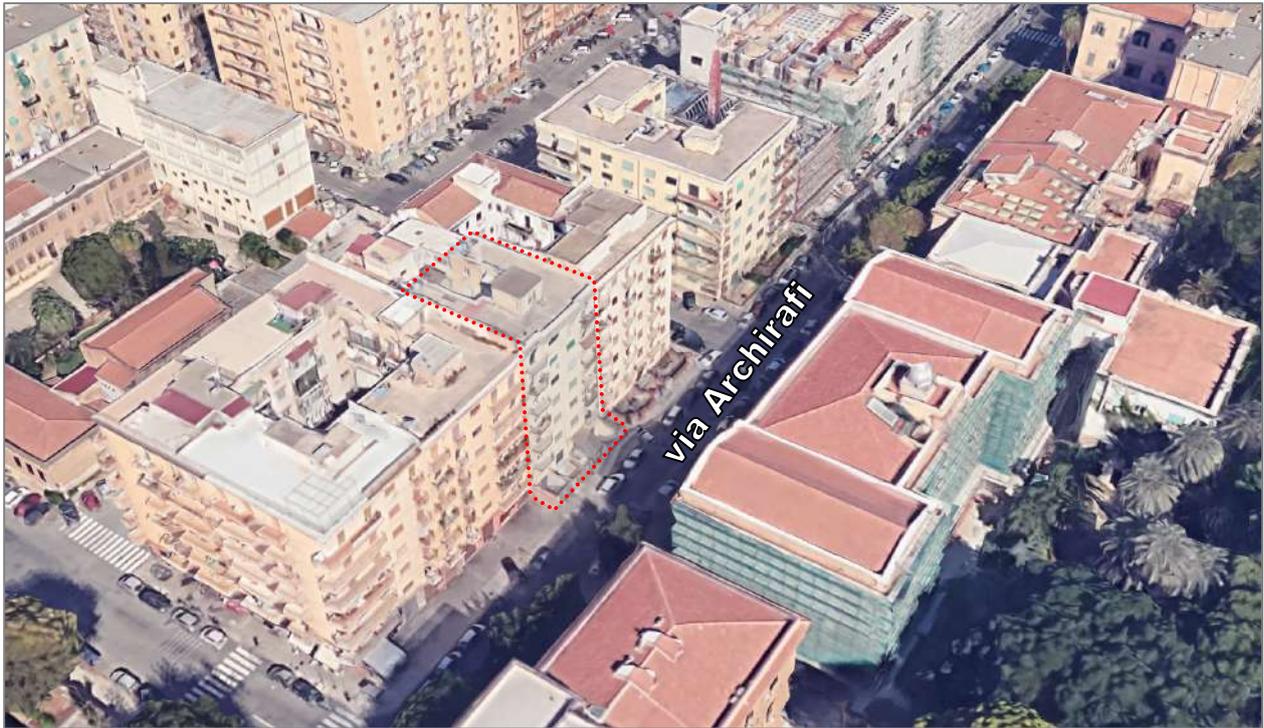
Visione d'insieme della palazzina via Archirafi n.17

L'edificio, in cui è ubicato l'immobile oggetto della presente relazione, mostra una struttura costruttiva intelaiata in calcestruzzo di cemento armato con travi e pilastri portanti, solai realizzati in latero-cemento e copertura a terrazzo ed è dotato di un unico corpo scala munito di ascensore. I prospetti, sebbene intonacati e tinteggiati, così come segnalato nella relazione depositata agli atti in data 20.04.2024, presentano un certo stato diffuso di degrado della finitura superficiale dell'intonaco con particolare riferimento ai frontalini e agli intradossi dei balconi che, peraltro, mostrano i segni di pregressi interventi di messa in sicurezza sostanzianti nella rimozione delle parti pericolanti in fase di distacco e nella successiva collocazione a giro di reti provvisorie contenitive anticaduta calcinacci che ne incamiciano le sagome.

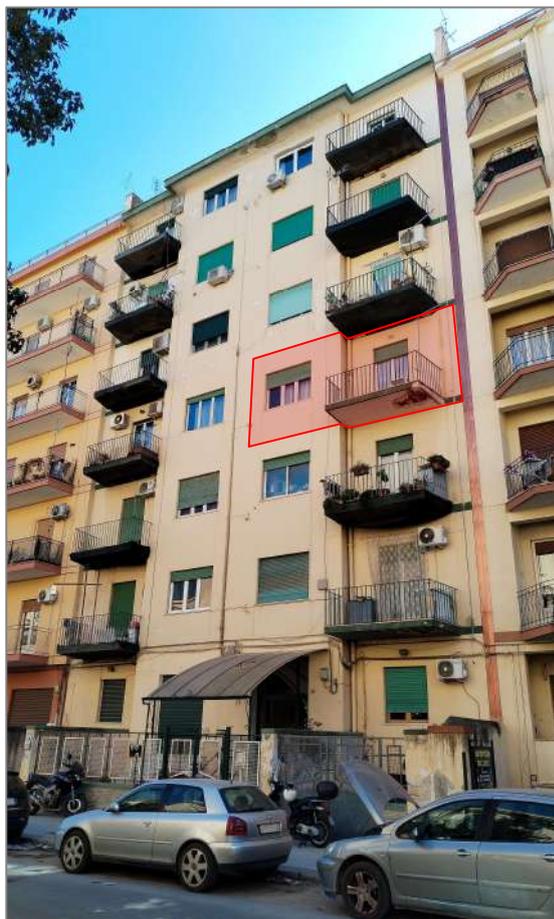
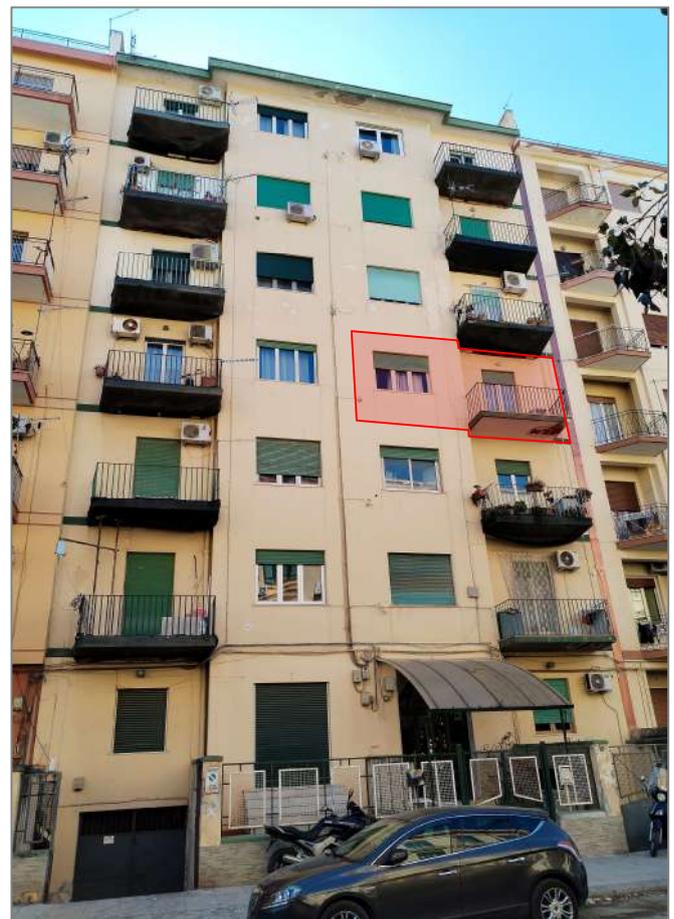
Prospetto principale su via Archirafi. In rosso l'immobile oggetto di pignoramento.

- **Coefficiente di standard di conservazione/manutenzione κ_3 .** Esprime un deprezzamento per le *spese di manutenzione straordinaria che si dovranno affrontare*. Il prospetto del fabbricato prospiciente su via Archirafi mostra un certo stato diffuso di degrado della finitura superficiale dell’intonaco con particolare riferimento ai frontalini e agli intradossi dei balconi. A tal proposito, risulta pendente sul condominio una “Diffida ad adempiere”, prot. n. 49813 del 20.01.2023 da parte del Comune di Palermo – Area dei lavori pubblici. **$\kappa_3 = 0,90$**

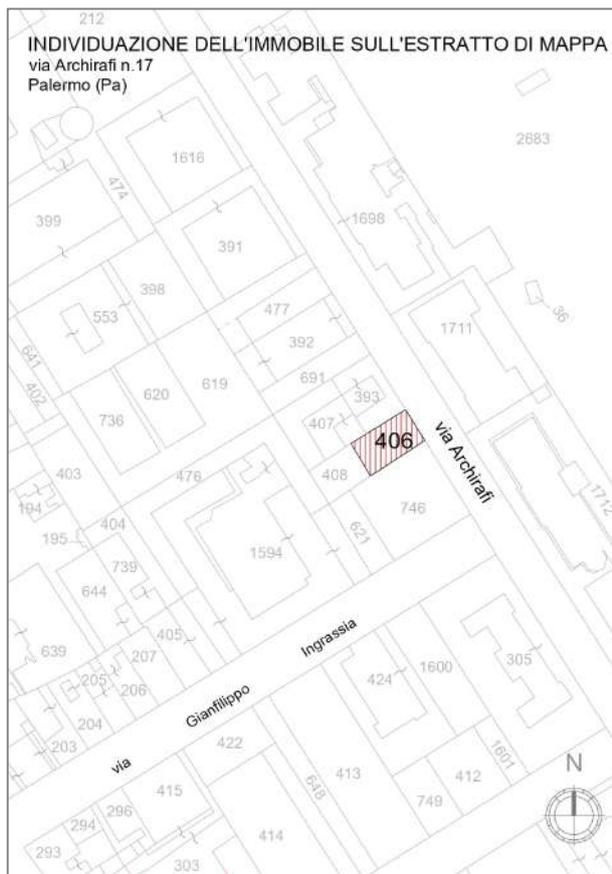
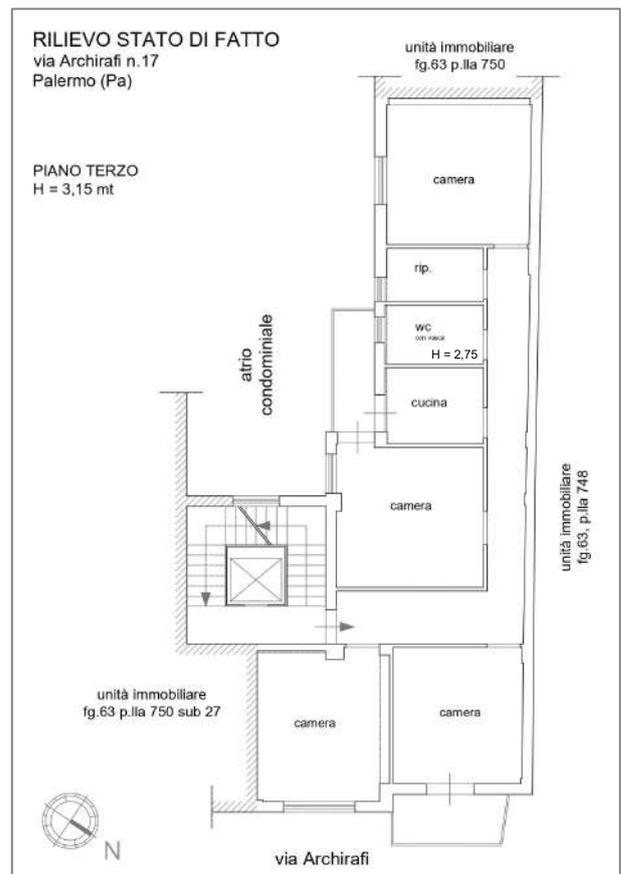
L'appartamento, che presenta una **superficie interna netta pari a ca 97,00 mq**, così come si evince dalla planimetria che segue, si mostra di forma allungata pressoché rettangolare ed è composto da quattro ampie camere, una cucina semi abitabile, un solo bagno dotato di vasca, un piccolo ambiente adibito a ripostiglio e, infine, un lungo corridoio che, di fatto, disimpegna tutti i locali. Tutti gli ambienti sopra elencati sono dotati di affacci esterni che garantiscono all'appartamento aria e luminosità. Completano l'immobile due balconi, esposti rispettivamente a nord-est e a sud-est, di circa 4,60 mq il primo, prospiciente sulla via Archirafi, e 4,20 mq il secondo, rivolto sull'atrio condominiale interno.

Estratto di mappa e planimetria di rilievo dello stato di fatto.

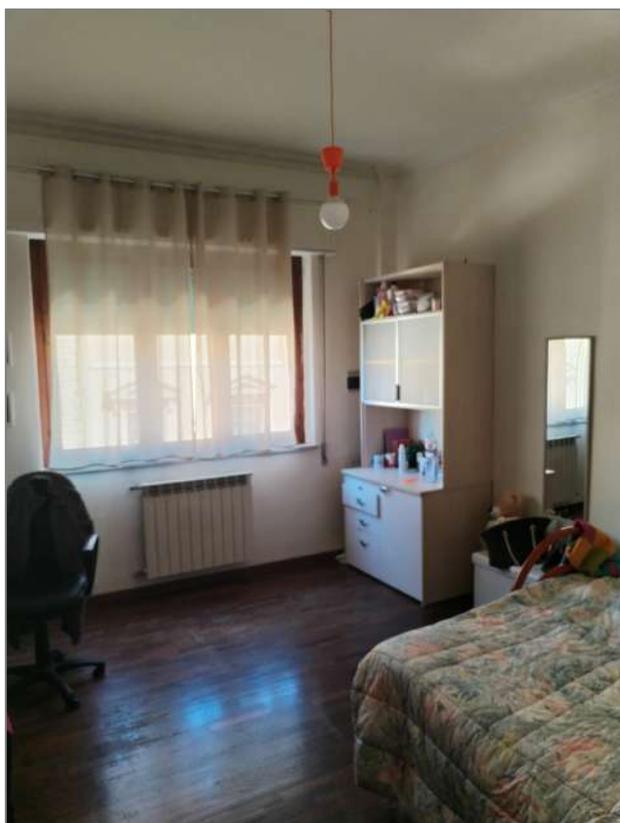
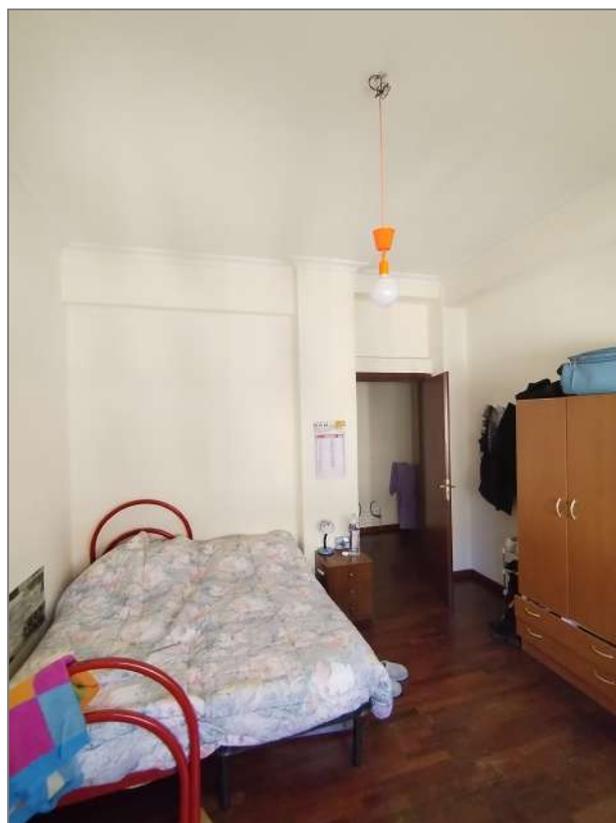
Gli infissi dell'appartamento, sia quelli interni che quelli esterni, muniti di scuri, sono in legno e mostrano un certo degrado dovuto alla loro vecchiaia e al naturale processo di usura a quest'ultima correlata.

Viste camera n.1, con finestra su via Archirafi

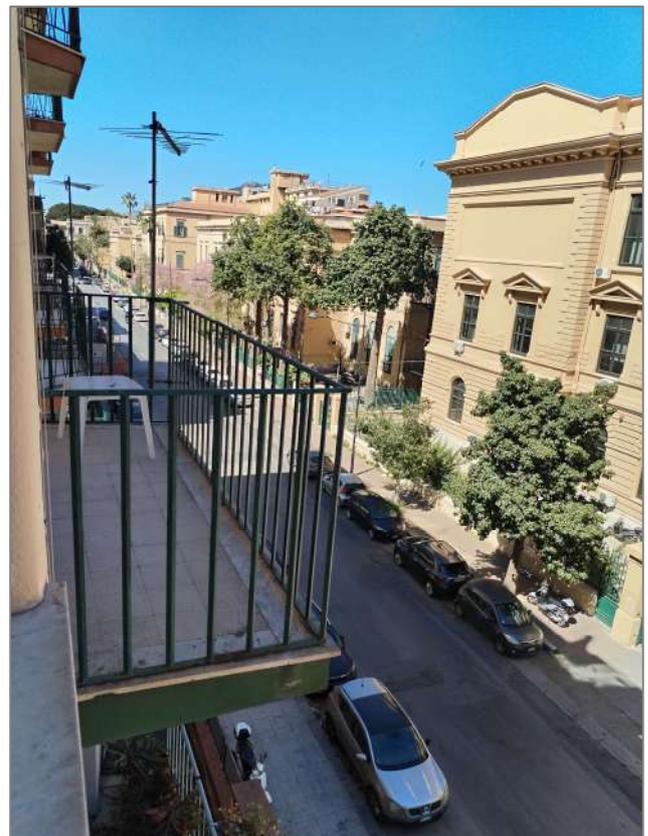
Balcone sulla via Archirafi

A tal proposito, così come meglio precisato nella relazione tecnica sullo stato manutentivo dell'immobile deposita il 20.04.2024, sarebbe opportuno prevedere, quanto prima, un nuovo intervento manutentivo che possa verificare l'effettivo stato dell'arte e disporre le operazioni che si rendessero necessarie al fine di evitare il pericolo, per l'incolumità pubblica e privata, di rovina di porzioni di intonaco e di materiale lapideo (anche in considerazione della diffida ad adempiere, tutt'oggi pendente, prot. n.49813 del 20.01.2023, da parte del Comune di Palermo,

L'intradosso e le murature perimetrali del frontalino del balcone afferente a via Archirafi sono segnati da uno stato diffuso di degrado caratterizzato da fenomeni fessurativi e necessitano di un intervento di messa in sicurezza.

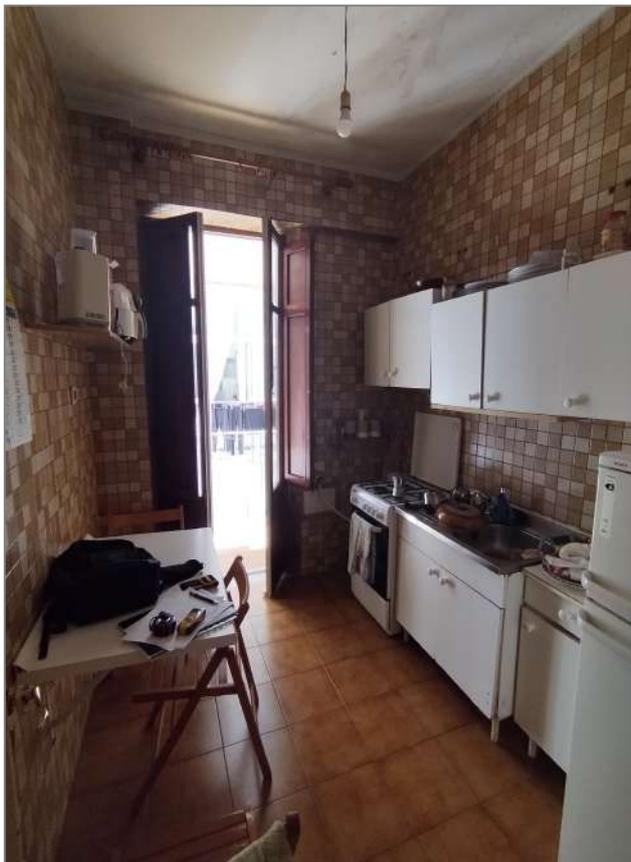
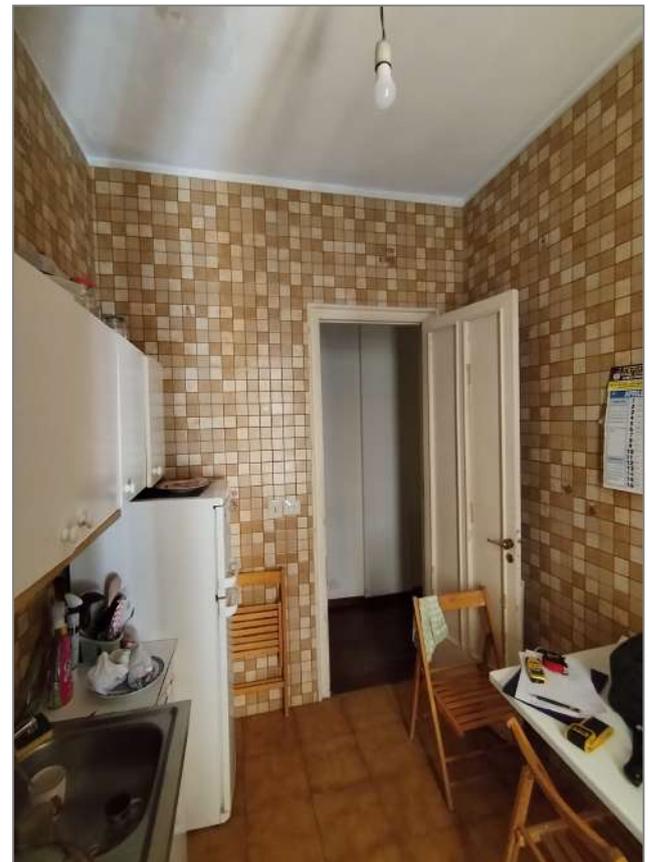
I pavimenti di tutte le stanze, ad esclusione di quelli di servizio (cucina, bagno e ripostiglio), sono rivestiti con listelli di parquet. Il bagno e la cucina, invece, sono ammattonate con piastrelle in ceramica, mentre il pavimento del ripostiglio con mattonelle in graniglia. Le pareti di tutti gli ambienti si mostrano intonacate e tinteggiate, con l'unica eccezione per gli ambienti della cucina e del bagno che presentano un rivestimento a giro con piastrelle in ceramica fino all'altezza del tetto che, nel caso di quest'ultimo, è ribassato fino alla quota di ca 2,80 mt. L'unico servizio presente nell'appartamento è dotato, oltre che di scaldabagno elettrico, di n.4 pezzi sanitari (lavabo, water, bidet e vasca) di modesta qualità e comunque piuttosto datati.

Cucina

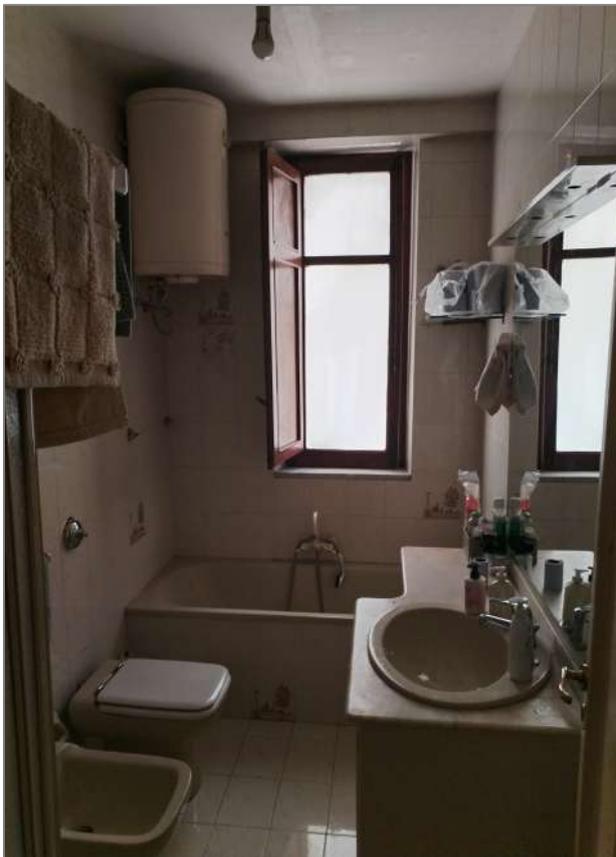
Bagno

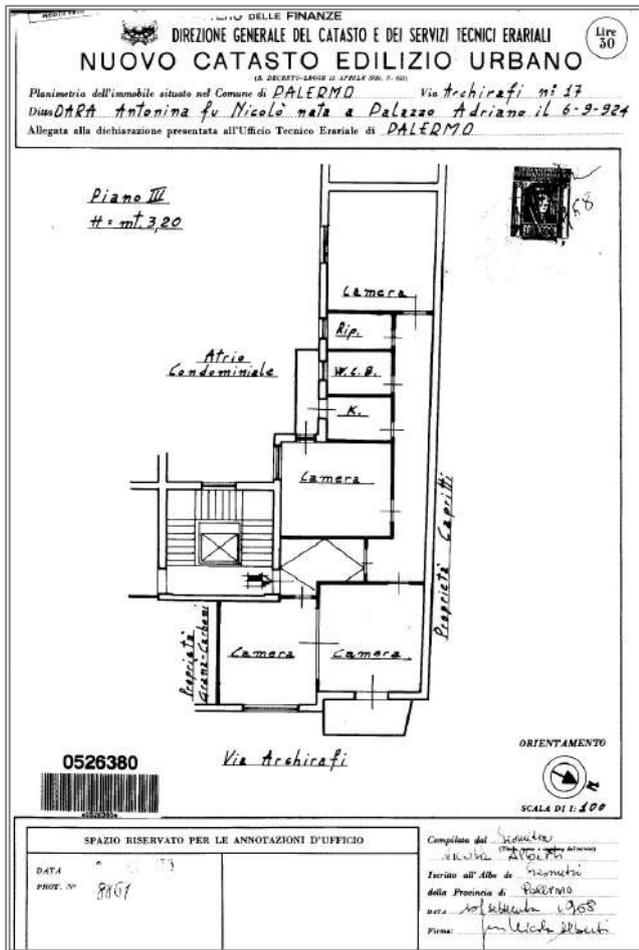
Planimetria catastale.

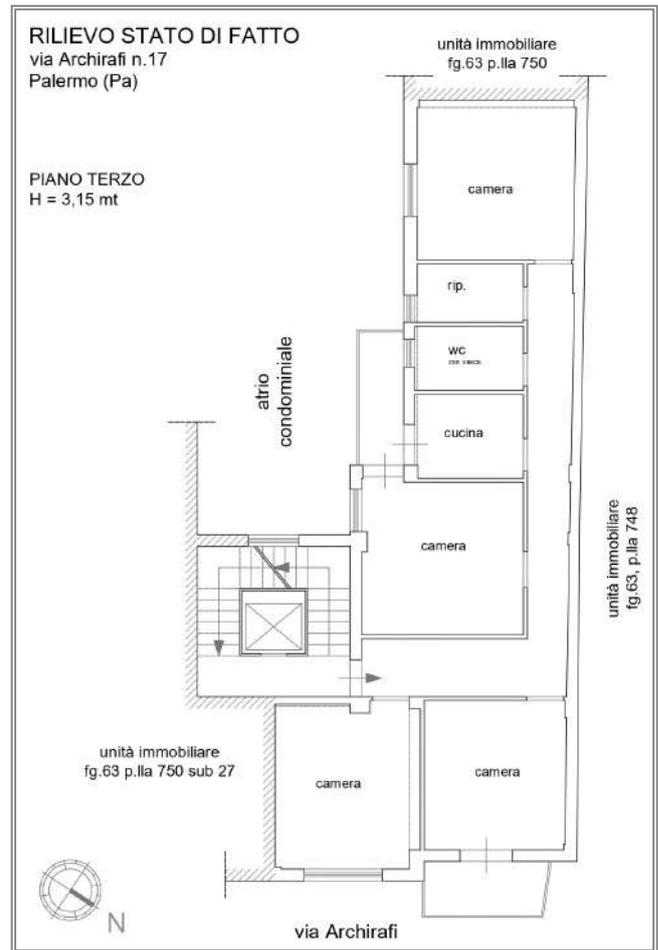
Stato di fatto

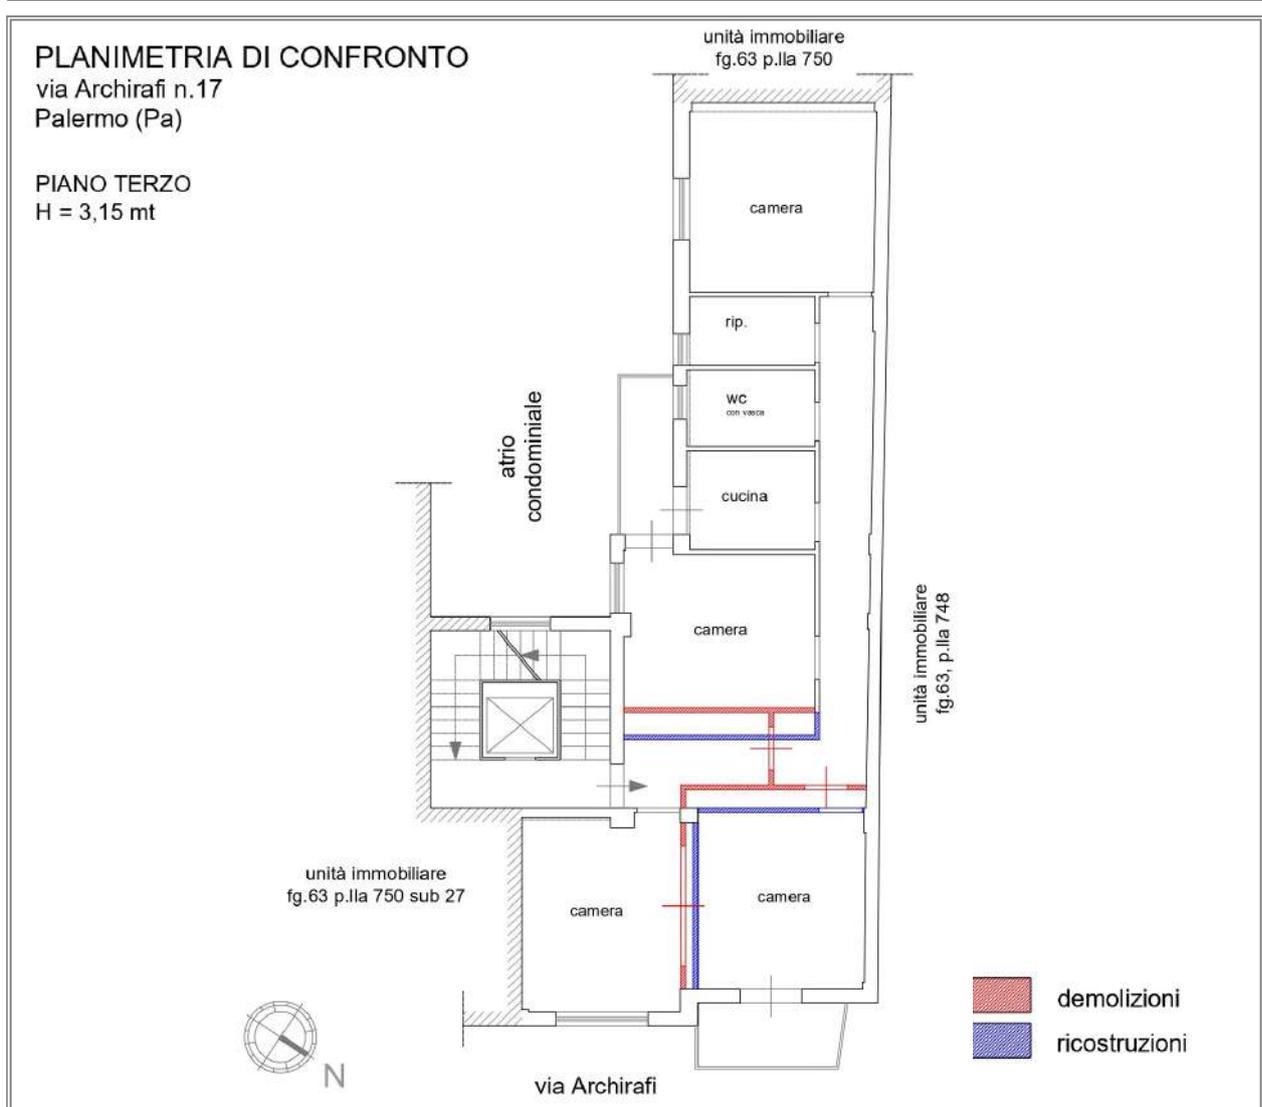
A seguito dei sopralluoghi effettuati, il sottoscritto ha però riscontrato, così come già anticipato, alcune difformità sostanziali tra la situazione attuale dei luoghi e la planimetria catastale così come si evince dal confronto planimetrico di seguito riportato.

- Una diversa distribuzione degli spazi interni che ha coinvolto la zona di ingresso e le tre camere ad essa limitrofe, due delle quali prospicienti sulla via Archirafi, e la terza con entrambi gli affacci rivolti sull'atrio interno condominiale;

Confronto tra la planimetria catastale e lo stato di fatto.

Al fine di eliminare le difformità evidenziate e alla luce di quanto meglio precisato in risposta al QUESITO n.6, in ordine alla regolarizzazione dell'immobile sotto il profilo edilizio e urbanistico, sarà necessario realizzare le seguenti opere:

- Regolarizzazione della diversa distribuzione degli spazi interni attraverso la presentazione presso lo Sportello telematico Unificato per l'Edilizia del procedimento di CILA tardiva per opere già eseguite con costi stimati pari a ca € 1.800,00 (milleottocento/00) comprensivi di diritti di istruttoria, sanzioni e onorario professionista abilitato da detrarre al valore di stima;

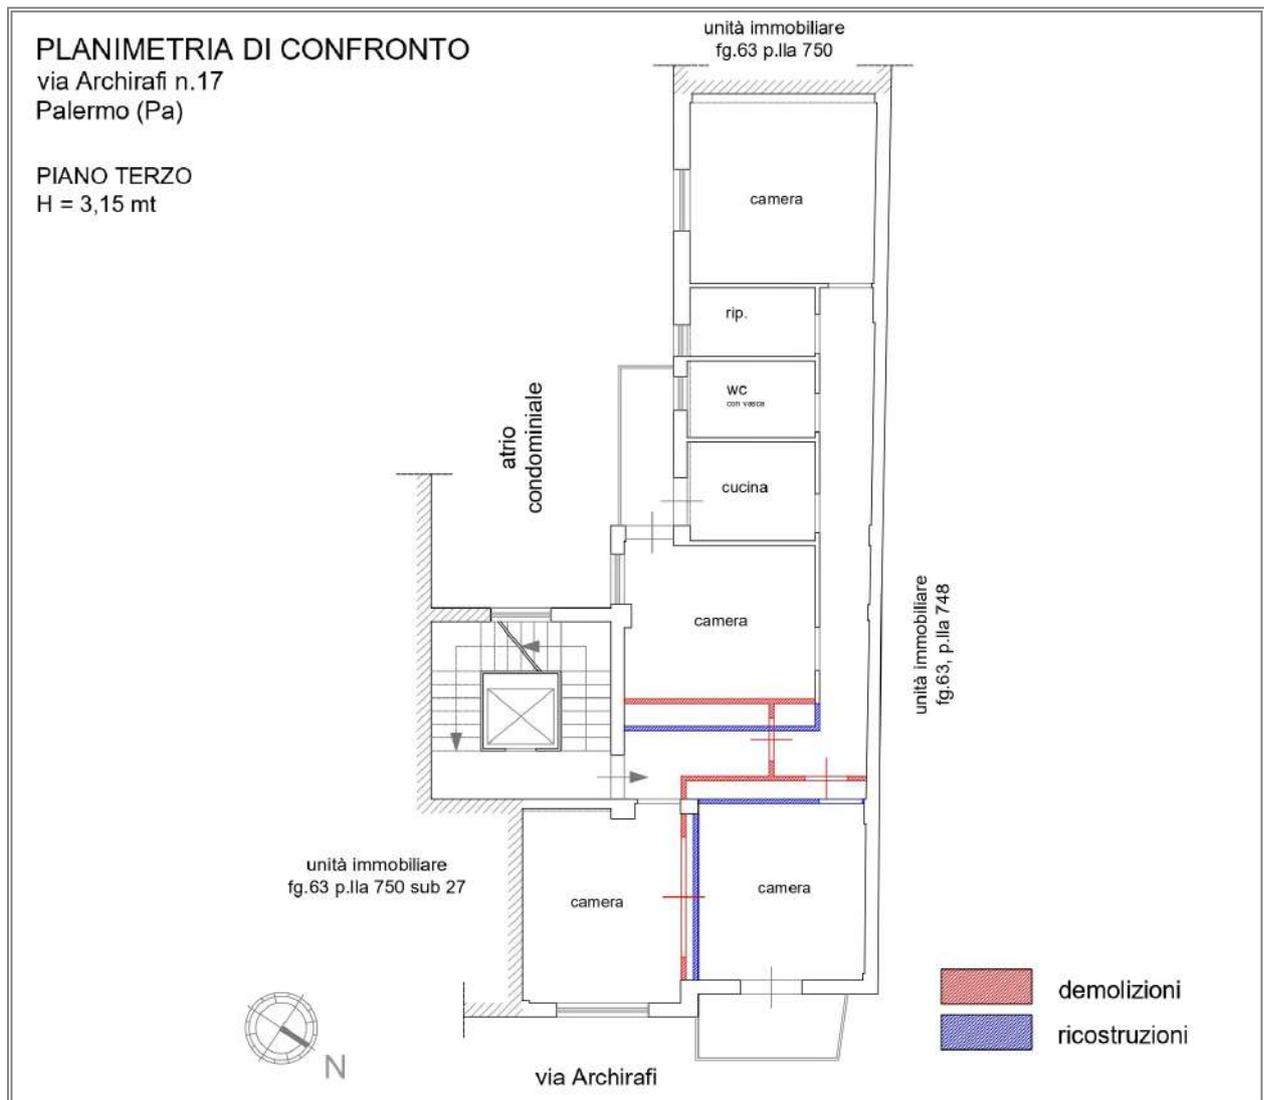
- Una diversa distribuzione degli spazi interni che ha coinvolto la zona di ingresso e le tre camere ad essa limitrofe, due delle quali prospicienti sulla via Archirafi, e la terza con entrambi gli affacci rivolti sull'atrio interno condominiale;

Si riporta, a seguire, la planimetria di confronto fra quanto rappresentato nella planimetria catastale e lo stato reale dei luoghi con le indicazioni grafiche delle difformità riscontrate e sopra descritte.

Confronto tra la planimetria catastale e lo stato di fatto.

Considerato quanto fin qui esposto e che, dalle indagine effettuate presso il Comune di Palermo, Settore Edilizia Privata, non risultano pratiche presentate in riferimento all'immobile oggetto del procedimento e che le difformità riscontrate tra lo stato di fatto e la planimetria di riferimento coincidono pienamente con quanto già indicato nella presente relazione in risposta al QUESITO n.3 (in ordine alle difformità tra la situazione reale dei luoghi e quanto riportato nella planimetria catastale), il sottoscritto, in risposta al presente quesito, rappresenta che, al fine di eliminare le difformità segnalate, le opere di adeguamento da effettuare e i relativi costi stimati coincidono con quanto già indicato in risposta al QUESITO n.3 e precisamente:

- Regolarizzazione della diversa distribuzione degli spazi interni attraverso la presentazione presso lo Sportello telematico Unificato per l'Edilizia del procedimento di CILA tardiva per opere già eseguite con costi stimati pari a ca € 1.800,00 (milleottocento/00) comprensivi di diritti di istruttoria, sanzioni e onorario professionista abilitato da detrarre al valore di stima;
