PERIZIA DI STIMA
LOTTO N. 02

EDIFICIO RESIDENZIALE CON GARAGE
VIA BRAGLIO N. 5- COMUNE DI MARANO VICENTINO VI)

TECNICO INCARICATO: ARCH. MARCO DELLAI

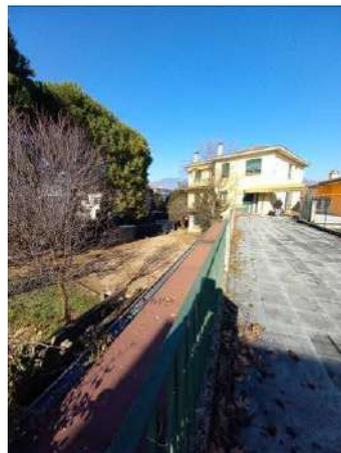
VISTA TERRAZZA COP. GARAGE

-piano primo con: disimpegno d'ingresso, soggiorno con caminetto, cucina, corridoio, bagno e due ripostigli molto ampi. Vi sono inoltre due terrazze: una posta sui lati sud e ovest, accessibile dal soggiorno e dall'ingresso e una posta sul lato est sovrastante il garage del LOTTO 02.B, quest'ultima comunicante con la copertura piana dei garage (sub 11), non praticabile.

(Ai fini della stima non sono state computate le superfici delle terrazze sovrastanti i garage in quanto gli stessi risultano abusivi e da demolire).

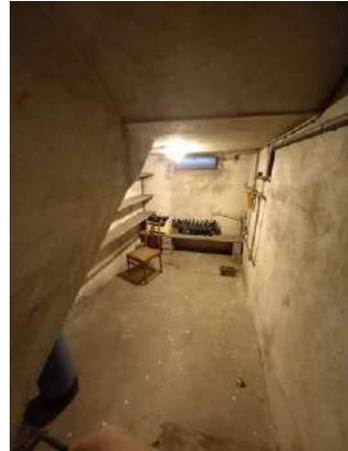
VISTA CANTINA P. INT.

-piano interrato accessibile dal vano scala esclusivo, con una piccola cantina sottoscala di circa 16 mq non accatastata e non presente nei progetti comunali recuperati.

- opere interne e forometriche della parte residenziale;
- legittimazione e dimostrazione dell'esistenza del bagno e antibagno/lavanderia del piano terra prima del 1967;
- denuncia e sanatoria della cantina.

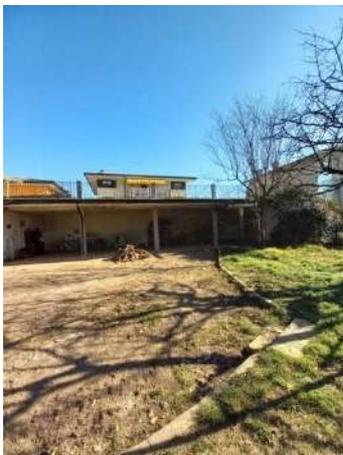
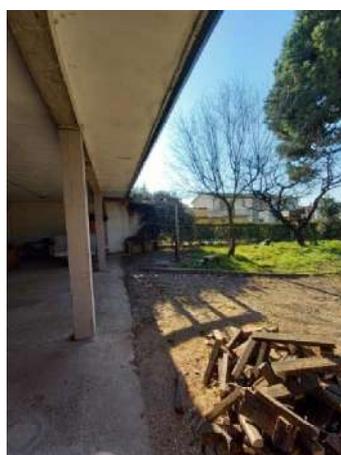
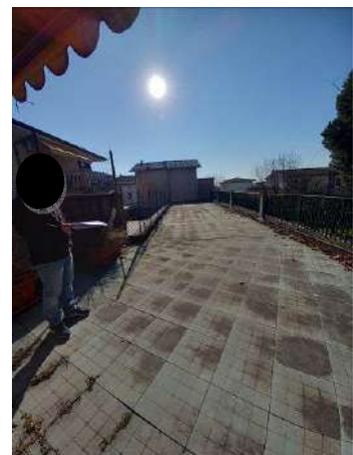
VISTA GARAGE E COPERTURA PIANA NON PRATICABILE

Accessibile dalla corte comune e adiacente al fabbricato abitativo vi è un'ampia costruzione ad uso garage con quattro posti auto, realizzata in cemento armato con copertura piana.

La superficie commerciale dell'unità è pari a circa 88 mq con altezza interna pari a ml 3.05.

Per tale costruzione non sono stati reperiti, in Comune, gli atti autorizzativi, pertanto esso risulta abusiva. Da colloqui avuti con i tecnici del Comune di Marano Vicentino tale manufatto non può essere sanato, perché costruito a confine e quindi dovrà essere demolito.

Si dovrà pertanto demolire l'intero blocco garage.

L'importo indicativo delle demolizioni comprendenti: trasporto in discarica, oneri di smaltimento dei rifiuti, ripristini delle murature di confine, delle nuove recinzioni delle terrazze e della porta finestra della cucina, oltre a spese tecniche e permessi vari, può aggirarsi intorno ai 20.000,00 € (suddivisi in circa € 7.500,00 per il sub 10 e € 12.500,00 per il sub 11).

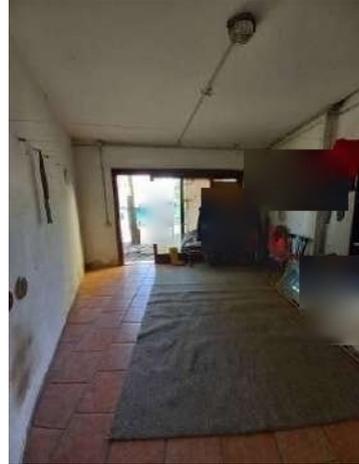
VISTA GARAGE SUB 10

-Garage comunicante con l'abitazione e accessibile dalla corte comune. Esso ha superficie commerciale di circa 19 mq con altezza interna pari a 2.80 m.

Anche per tale garage non sono stati reperiti in Comune gli atti autorizzativi e pertanto risulta abusivo. Da colloqui avuti con i tecnici del Comune di Marano Vicentino tale manufatto non può essere sanato, perché costruito a confine e quindi dovrà essere demolito. Pertanto ai fini della stima non è stata computata la sua superficie commerciale.

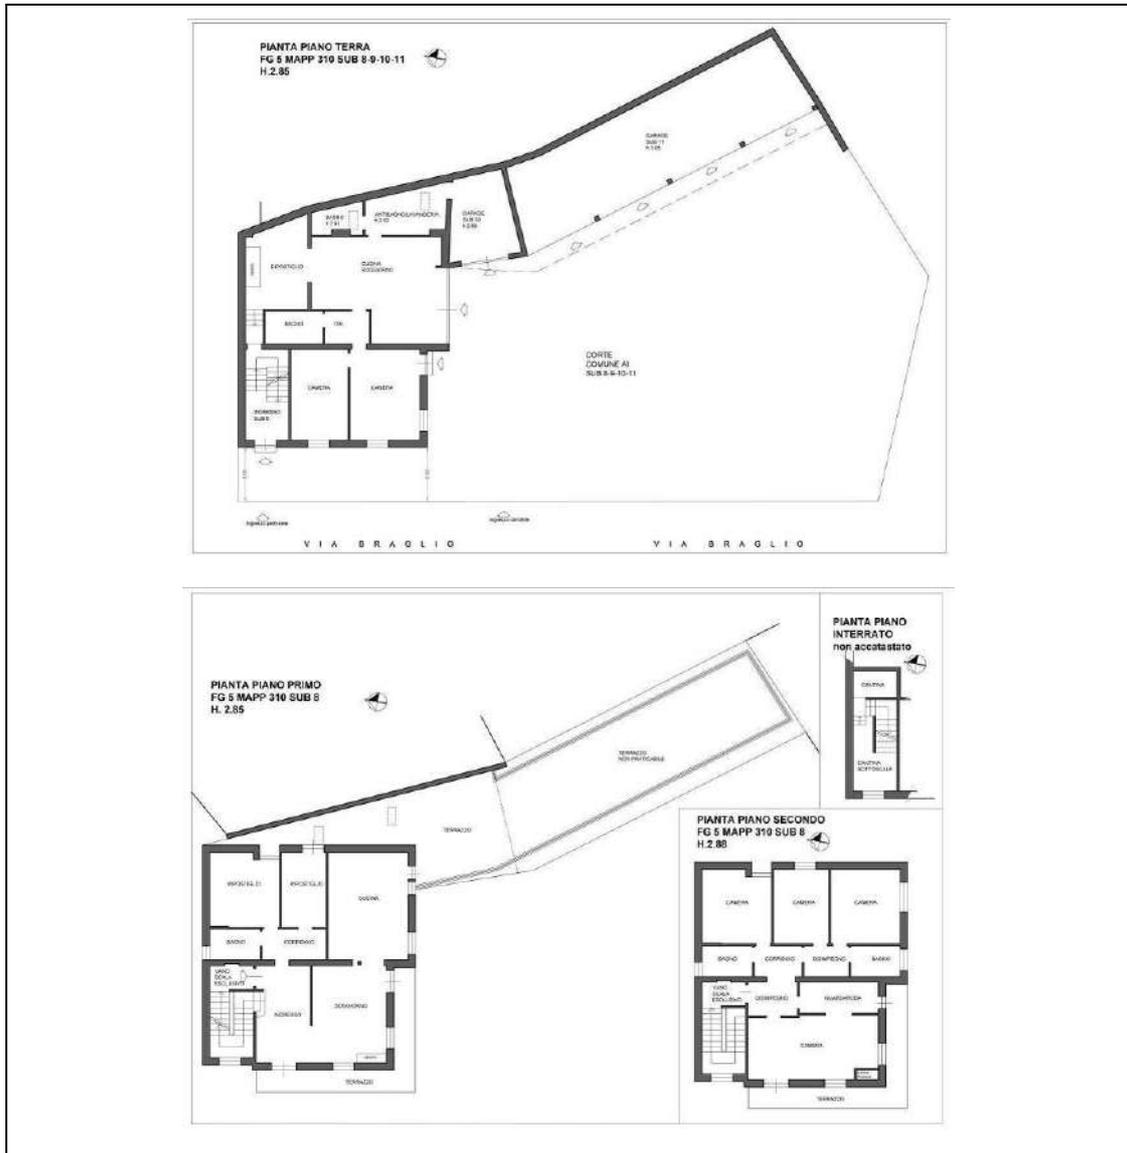
SCHEMA GRAFICO SITUAZIONE REALE (VEDI ALL.06)

Il complesso presenta numerosi abusi.

- difformità sulla distribuzione interna;
- la cantina al piano interrato non è mai indicata
- i garage (sub 10 e 11) e le sovrastanti terrazze non sono autorizzate.

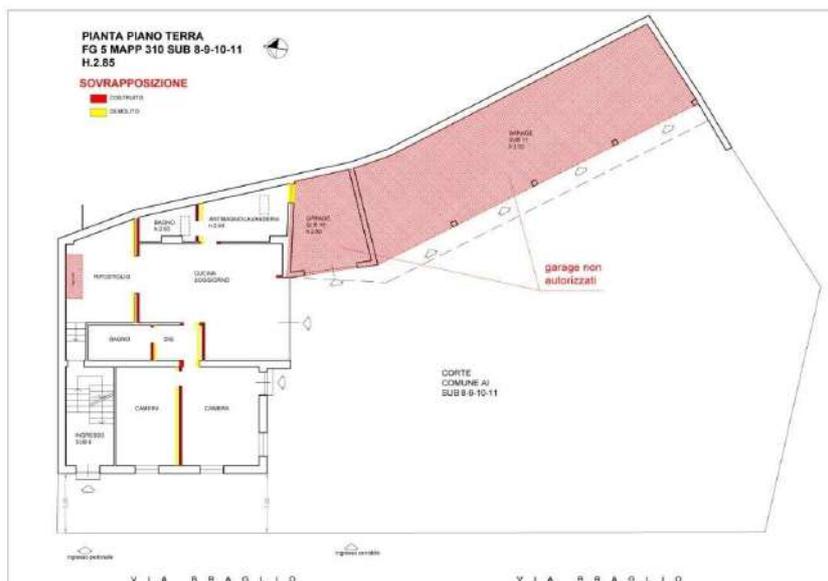
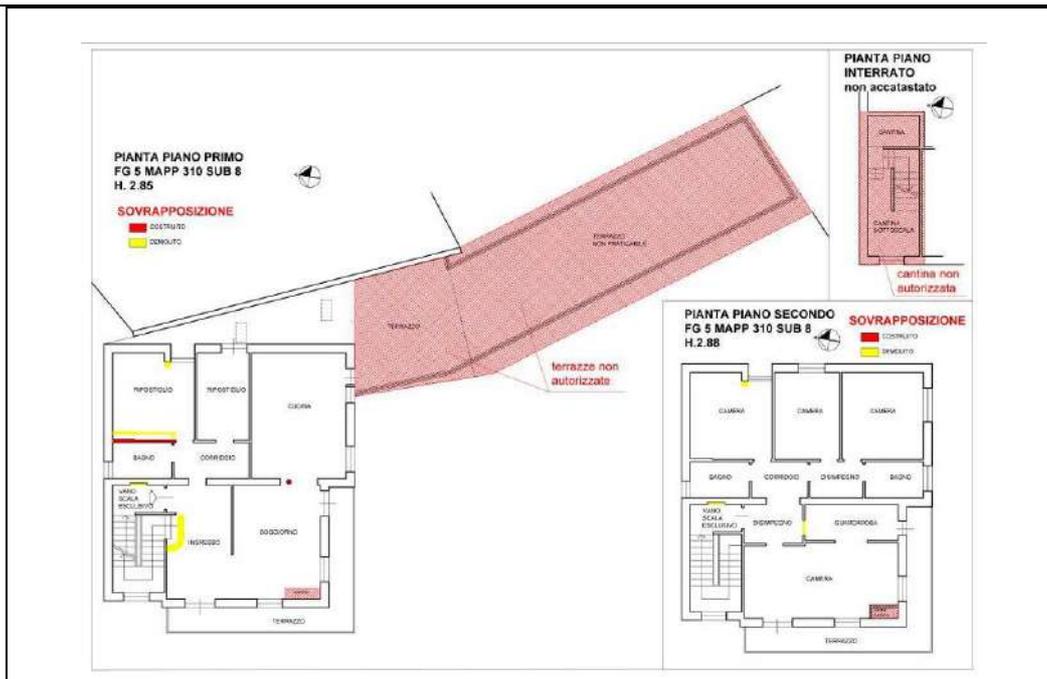
COMPARATIVA TRA STATO RILEVATO E DIA IN VARIANTE N. 65/2003 (VEDI ALL. N. 6)

Si è comparato lo stato rilevato con l'ultima planimetria agli atti, cioè la Concessione DIA edilizia in variante n. 65/2003.

Sarà necessario presentare una pratica edilizia in **sanatoria** in Comune di Marano Vicentino.

Il costo della sanatoria può aggirarsi intorno ai **€ 5.000,00**, comprensivo di spese tecniche e sanzione amministrativa e per l'aggiornamento della documentazione catastale.

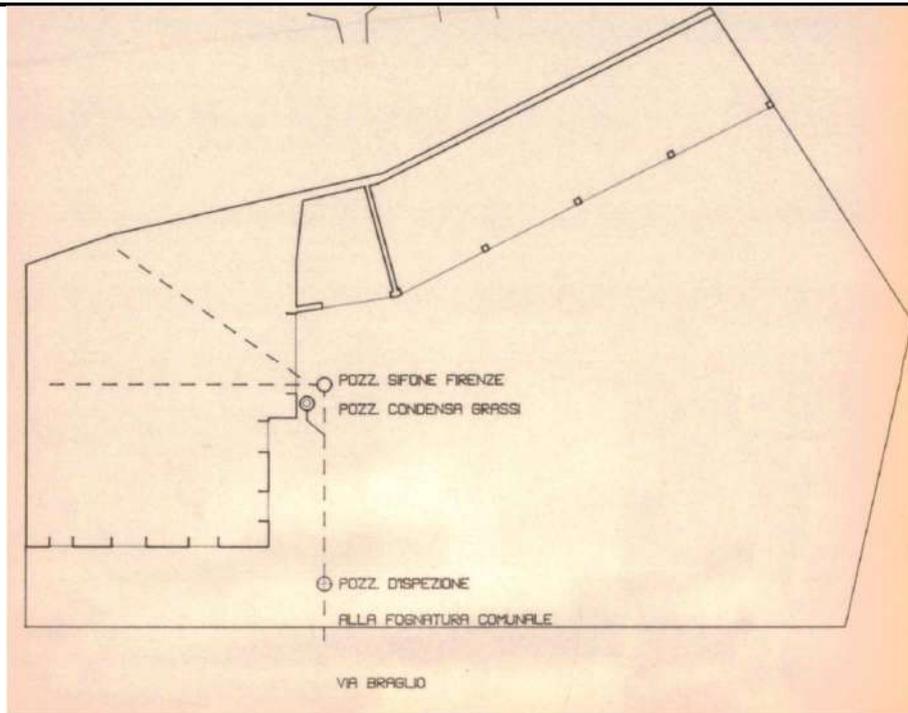
PLANIMETRIA PIANO TERRA
C.E. N. 4141/179/TEC/93 DEL 07.07.1993 DOVE VIENE RAPPRESENTATO PER LA PRIMA VOLTA IL BLOCCO GARAGE (SUB 10 E 11)
