TRIBUNALE ORDINARIO - BUSTO ARSIZIO

ESPROPRIAZIONI IMMOBILIARI

78/2024

CONSULENZA ESTIMATIVA GIUDIZIARIA

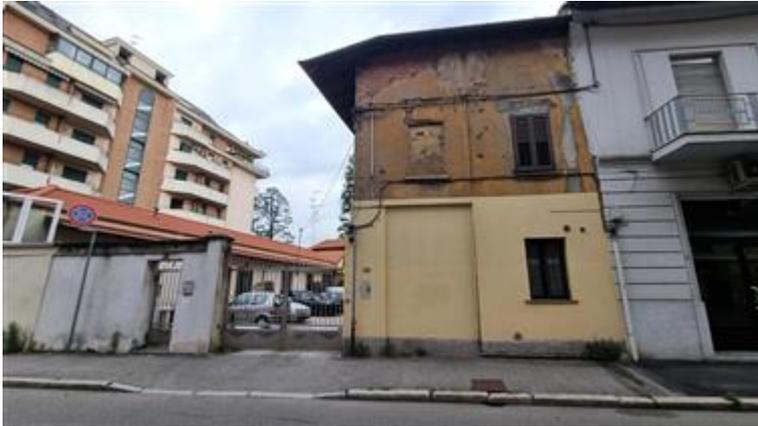
facciata su Via Gavinana in scarso stato manutentivo

Inoltre la facciata su strada della porzione di immobile in esame risulta in scarso stato manutentivo; infatti sono presenti evidenti distacchi dell'intonaco

Tale importo tiene in considerazione; 1. dei lavori di demolizione della scala interna; 2. della mancanza dell'impianto di riscaldamento e della incompletezza del bagno; 3. della porzione di facciata su strada di competenza dell'appartamento che si presenta in uno scarso stato manutentivo

con distacco dell'intonaco; 4. dal tipo di edificio di tipo economico.

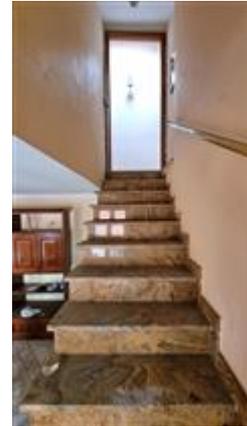
Sono state rilevate le seguenti difformità: 'immobile non è provvisto di certificato di agibilità, come già evidenziato nel paragrafo 7.1 Pratiche edilizie. Inoltre la presente procedura interessa solo l'unità immobiliare censita al fg 10 particella 3732 sub 507, pertanto bisognerà provvedere alla demolizione della scala interna che la collega alla particella 3732 sub 508, con conseguente chiusura del solaio in prossimità del foro scala (normativa di riferimento: /DPR)

scala da demolire

- presentazione della Segnalazione Certificato Agibilità, con conseguente reperimento delle dichiarazioni di conformità degli impianti: €1.500,00
- prestazioni professionali per la SCIA per la demolizione della scala e la chiusura del solaio compresi diritti di segreteria: €2.560,00
- costi indicativi per la demolizione della scala e chiusura del solaio: €6.000,00

Si precisa che la difformità edilizia segnalata è dovuta al fatto che la procedura interessa solo la particella 3732 sub 507, pertanto si rende necessario provvedere ad eliminare la scala interna di collegamento all'appartamento posto nel sottotetto. Poiché tale scala era autorizzata con il Permesso di Costruire in sanatoria 168/2006, bisogna provvedere a presentare una nuova pratica edilizia al fine di poterla demolire e chiudere il foro nel solaio. Inoltre, come già evidenziato l'unità immobiliare non è provvista di agibilità. Al fine di istruire la pratica edilizia è necessario un confronto con l'ufficio tecnico preposto.

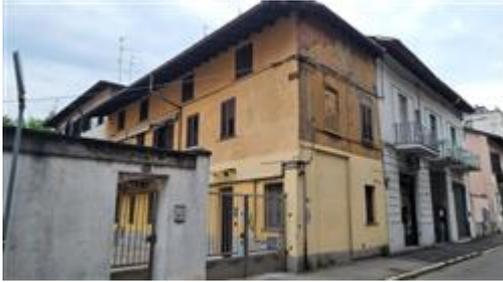
angolo su Via Gavinana

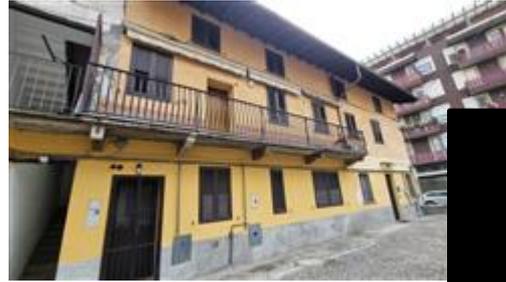
prospetto su cortile comune

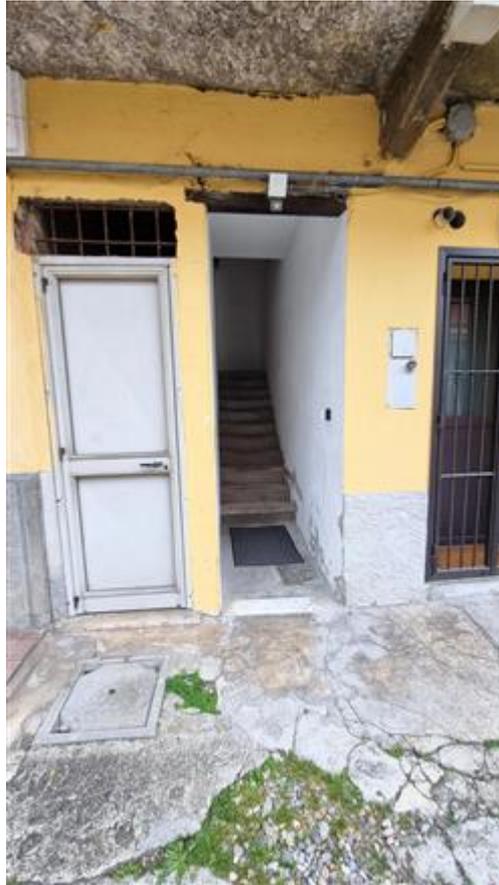
andito ingresso alla scala comune

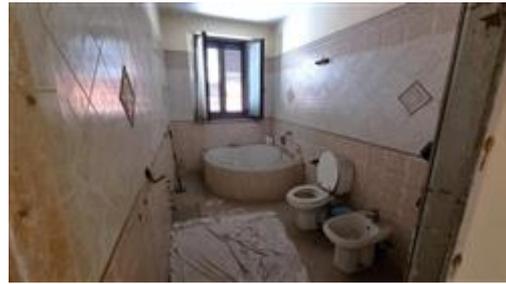
Lo stato manutentivo dell'appartamento è discreto, poichè come sopra riportato non è presente l'impianto di riscaldamento, e il bagno risulta essere incompleto.

bagno

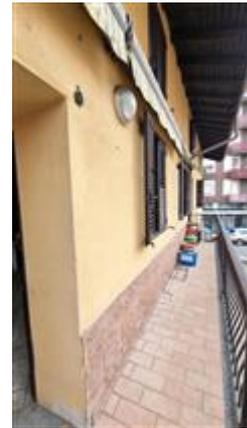
Le finestre del bagno e del soggiorno oltre alla porta di ingresso all'unità si affacciano sul ballatoio che presenta pavimentazione in gres e parapetto in ferro a disegno.

ballatoio
