# TRIBUNALE DI CAGLIARI

## PROCEDURA ESECUTIVA N.R.G.E.I. 162 / 2023

RELAZIONE DEL CTU

CONSULENZA TECNICA D'UFFICIO DISPOSTA IL 06/07/2023

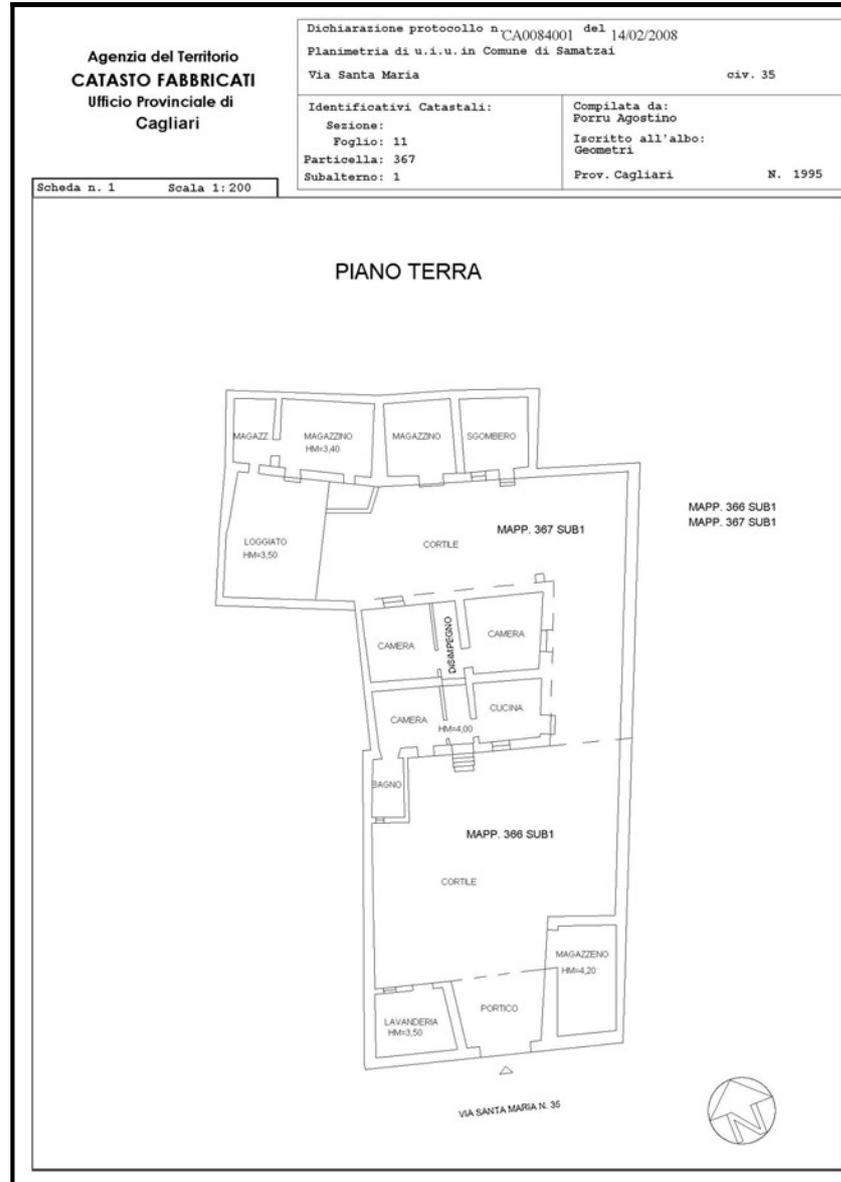
- Planimetria catastale (2008) particelle 366 sub 1 - 367 sub 1-

L'immobile è individuato nel N.C.E.U. al foglio n° 11, particella 366 subalterno 1 e particella 367 subalterno 1.

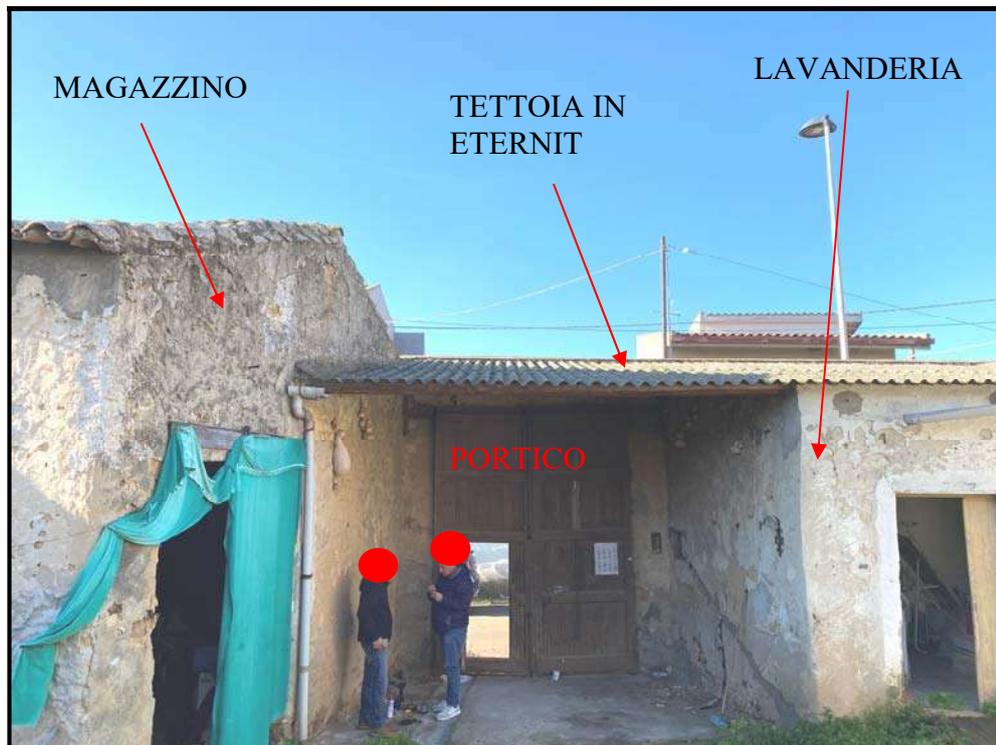
Il complesso edilizio è composto da tre corpi di fabbrica, infatti una volta effettuato l'accesso dalla via Santa Maria 35 attraverso un portone in legno, ci si trova nel portico/passo carrabile/pedonale, sulla sinistra la lavanderia con accesso però dalla parte del cortile, in questo ambiente è presente anche una finestra che si affaccia sempre sul cortile. Sulla destra invece un magazzino con accesso sul portico e una piccola finestra che si affaccia sul cortile posizionata nella parte al del muro. I muri sono di prima formazione e in realizzati con fango e paglia con intonaco, per quanto riguarda la copertura, quella della lavanderia e del portico è unica e realizzata con fogli di cemento amianto, mentre la copertura del magazzino è realizzata con la tecnica antica utilizzata nelle case campidanesi, ovvero struttura portante in legno con sovrapposizione dell'incannucciato per finire con il manto di copertura realizzato con tegole tipo coppi.

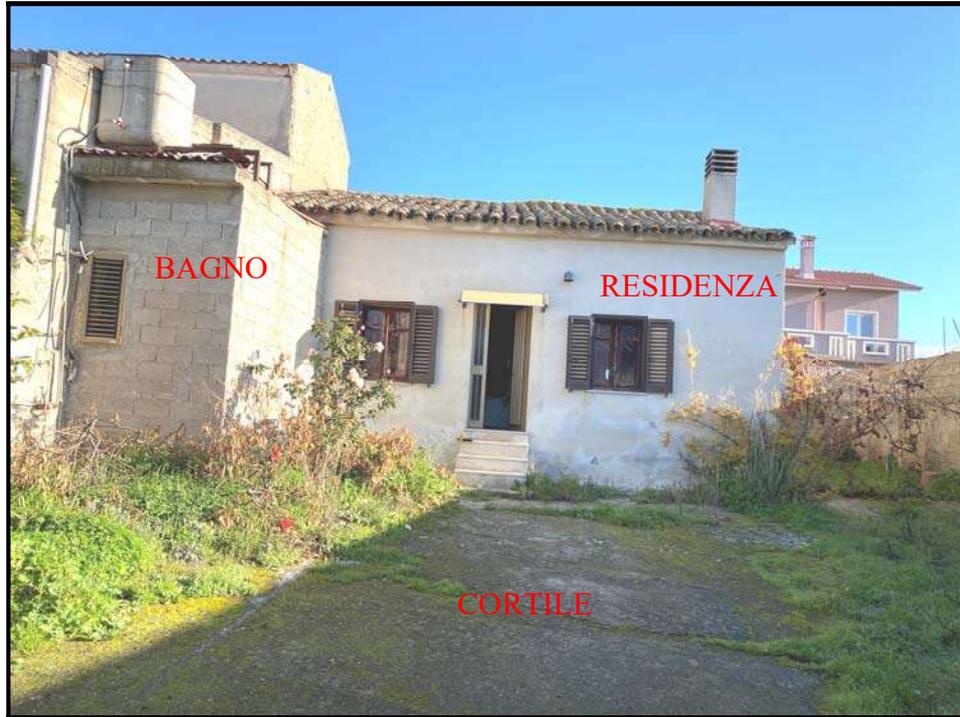
Per arrivare al secondo corpo di fabbrica, quello con destinazione residenziale, si deve attraversare il cortile con pavimentazione realizzata con un battuto in cemento. Per accedere alla residenza si devono superare quattro gradini e una volta entrati ci si trova nell'ingresso soggiorno, sulla destra una piccola cucina con caminetto. Il bagno si affaccia direttamente sul soggiorno senza essere disimpegnato. Di fronte all'ingresso è presente un piccolo disimpegno che conduce a due stanze da letto e un ripostiglio tra la zona giorno e la zona notte è presente un piccolo dislivello (un gradino). Tutti gli ambienti hanno il soffitto piano ad esclusione della cucina che ha il tetto inclinato e in legno. Anche questo fabbricato ha le murature in mattoni crudi e in alcune zone sono visibili fenomeni di umidità di risalita ma non solo, inoltre sono presenti numerose fessurazioni dell'intonaco che dovrebbero essere superficiali. Gli infissi interni sono in legno di pessima fattura oltre che molto vecchi. Quelli esterni sono anche essi in legno con vetro singolo e con gli scuri ad esclusione del portoncino d'ingresso che è in

alluminio anodizzato. Esternamente sono presenti delle persiane anch'esse in alluminio.

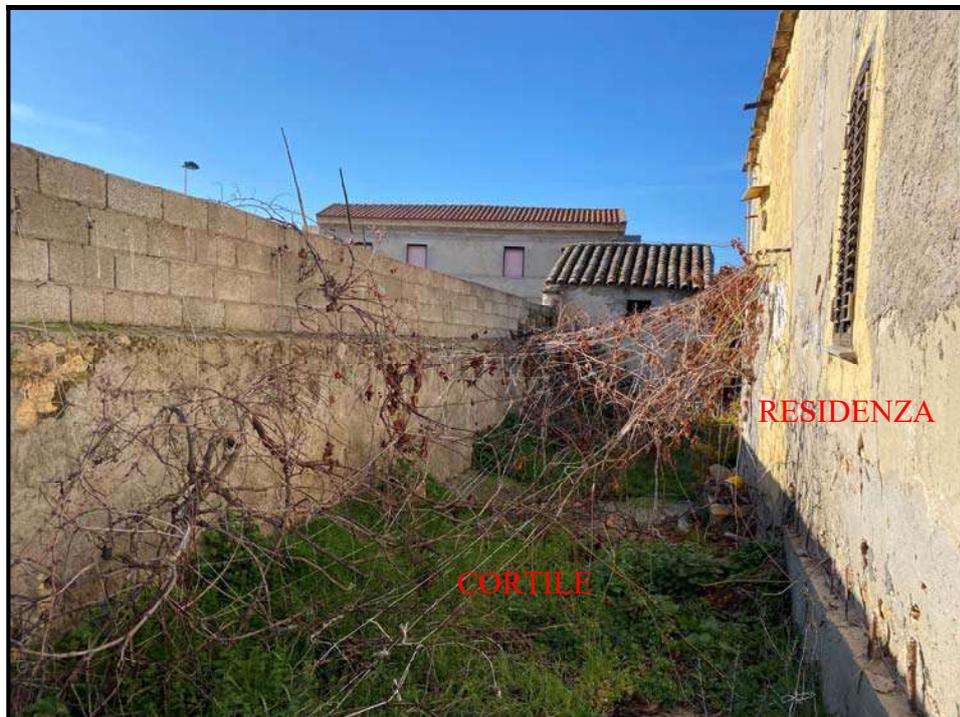
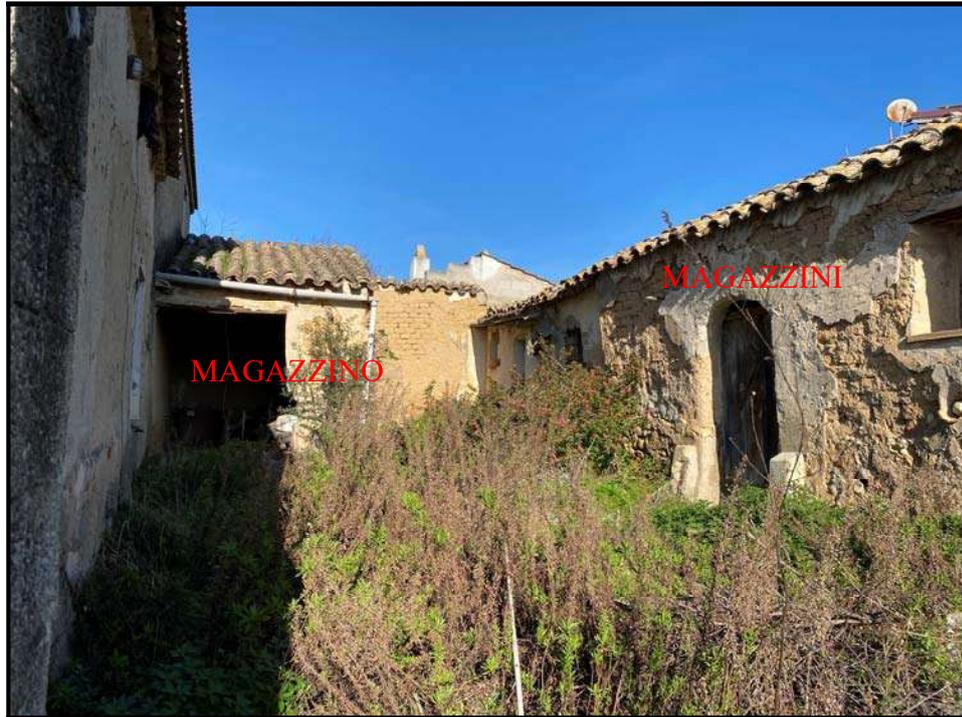
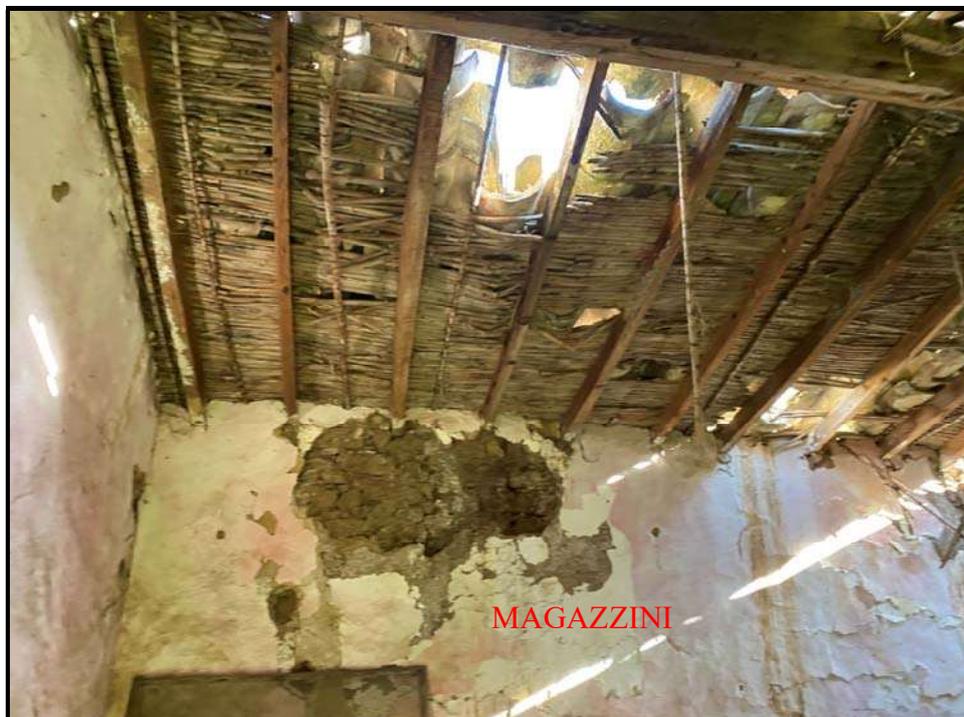
Come si può notare dalla foto sopra, il terzo blocco è composto da un gruppo di ruderi (magazzini) con murature molto fatiscenti e tetti, in alcuni punti, diroccati. Pertanto i locali non sono agibili.

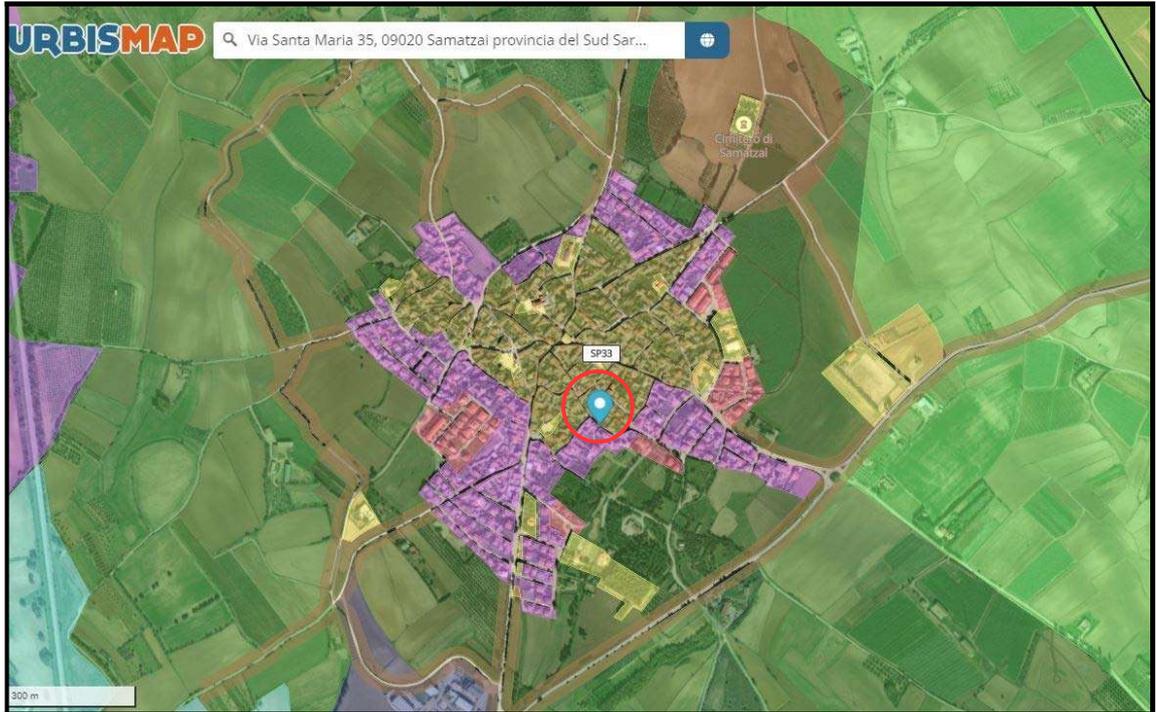
Stralcio zonizzazione con individuazione dell'immobile

L'immobile ricade nella zona omogenea A (centro storico) come si evince dall'elaborato relativo alla pianificazione vigente ricavato dalla piattaforma URBISMAP.
