STIMA PERITALE E VALUTAZIONE DEI BENI IMMOBILI DELLA
SOCIETA' G.D.G. DI GIULIANO ROMANO S.N.C. E SOCI
UBICATI NEL COMUNE DI BOVES, PEVERAGNO, BORGO SAN
DALMAZZO, CUNEO, LIMONE, VERNANTE FRABOSA SOTTANA
TUTTO IN PROVINCIA DI CUNEO.

- Relazione Peritale -

LOTTO N.19

VIA CERESA N.1 (ex. N.c.192) - PEVERAGNO (CN)

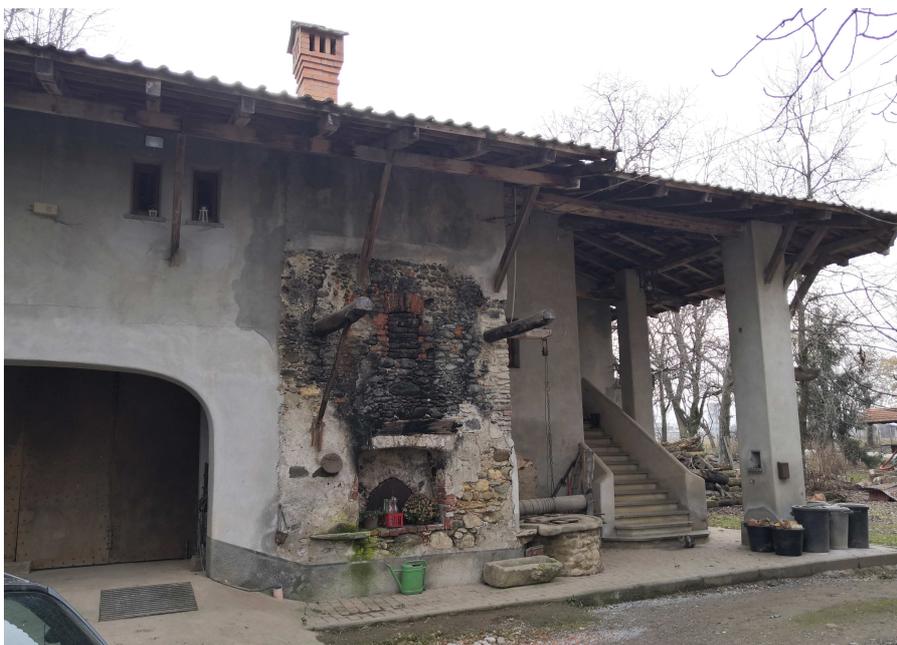
Fabbricato civile con locali annessi e giardino

i beni immobili che costituiscono il LOTTO N. 19 riguardano un area verde che limitrofa al fabbricato ad uso civile abitazione che si eleva su 3 piani fuori terra (compreso il sotto tetto in parte usato come abitativo) oltre ad un piano interrato. Al piano interrato e piano terreno vi sono i locali deposito, locale tecnico, autorimessa e cantina mentre al piano Primo si sviluppa la zona abitativa con soggiorno, cucina, 2 camere da letto, 2 bagni, un disimpegno all'ingresso e un ampio terrazzo scoperto. Al piano secondo/sotto tetto una parte è stata lasciata al grezzo e collocato un boiler dell'acqua calda elettrico mentre una parte è stata riqualificata creando un'ampia camera da letto (non autorizzata e nemmeno rappresentata graficamente a catasto il piano sotto tetto). L'edificio presenta carenti opere di manutenzione straordinaria, non vi è un impianto termico, la caldaia presente è obsoleta e risulta staccata dall'impianto stesso. Gli ambienti vengono riscaldati da stufe in ghisa. Attorno al fabbricato, oggetto di perizia, sono presenti altri fabbricati-depositi e aree cortilizie (part. 739, 470, 297) ma questi beni non fanno parte della perizia.
