# TRIBUNALE DI MESSINA EX SD TAORMINA

### 338/2018

## CONSULENZA ESTIMATIVA GIUDIZIARIA

**A** appartamento a MESSINA VIA COMUNALE - contrada PISCIOOTTO 69, frazione VILLAGGIO SAN MICHELE, della superficie commerciale di **56,42** mq per la quota di 1/1 di piena proprietà ( \*\*\* DATO OSCURATO \*\*\* )

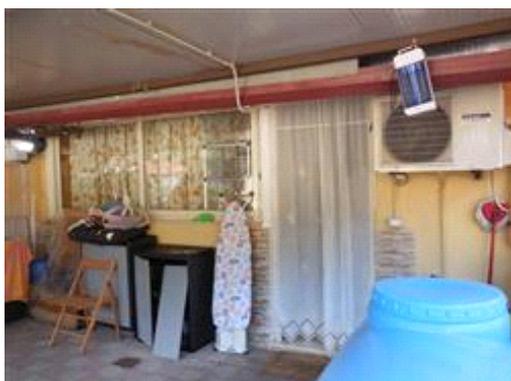
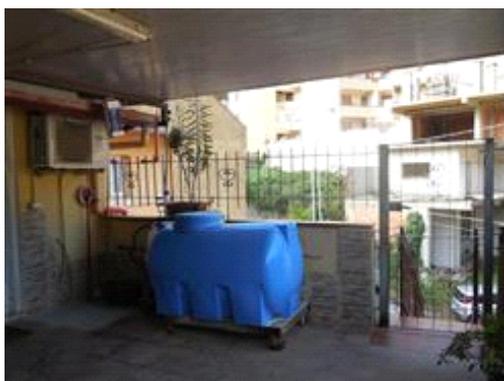
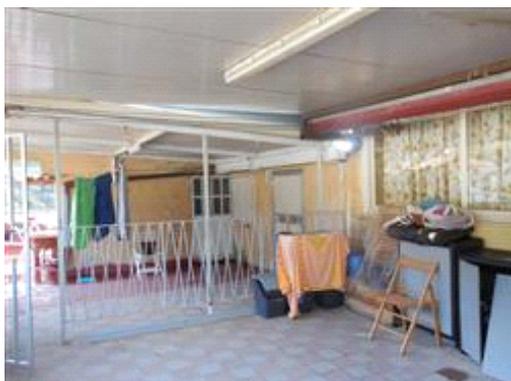
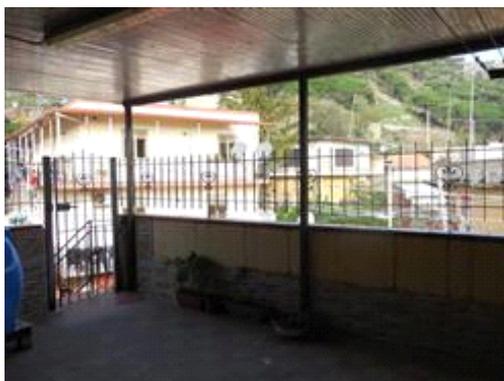
In merito alla suddetta terrazza (piano secondo, terza elevazione f.t.) occorre precisare che risulta essere interamente coperta da una tettoia realizzata con struttura metallica e coibentata; alla stessa si accede tramite una scala, in ferro, posta sul fronte Ovest del fabbricato la quale, come si legge nell'atto di compravendita (Atto Rep. n. 2839/1667 del 28/04/2009) risulta essere in comune col proprietario dell'unità immobiliare limitrofa il quale, ha anche il diritto di passaggio sulla parte della terrazza di proprietà del debitore per poter accedere alla sua porzione di terrazza. (**Allegato 3** - Atto di Compravendita e **Allegato 4** - Documentazione fotografica pag. 5)

**Dalle ricerche condotte dalla scrivente presso gli archivi degli uffici del Comune di Messina, come anche dichiarato debitore in sede di sopralluogo, si è potuto accertare che i due vani (vano cucina e vano w.c.) rilevati al piano secondo dell'immobile sopra descritto, sono stati realizzati dal debitore in assenza di Autorizzazione Sismica e di Titolo Abilitativo Edilizio. Tale intervento si configura come una sopraelevazione abusiva non suscettibile di sanatoria (Art. 31 del D.P.R. n.380/2001 - T.U.E.)**
