TRIBUNALE DI MILANO
III Sez. Civile
G.E. Dott.ssa Idamaria Chieffo

RELAZIONE DI STIMA

LOTTI da 1 a 18

Unità immobiliari in Magenta, via Fratelli di Dio n. 2

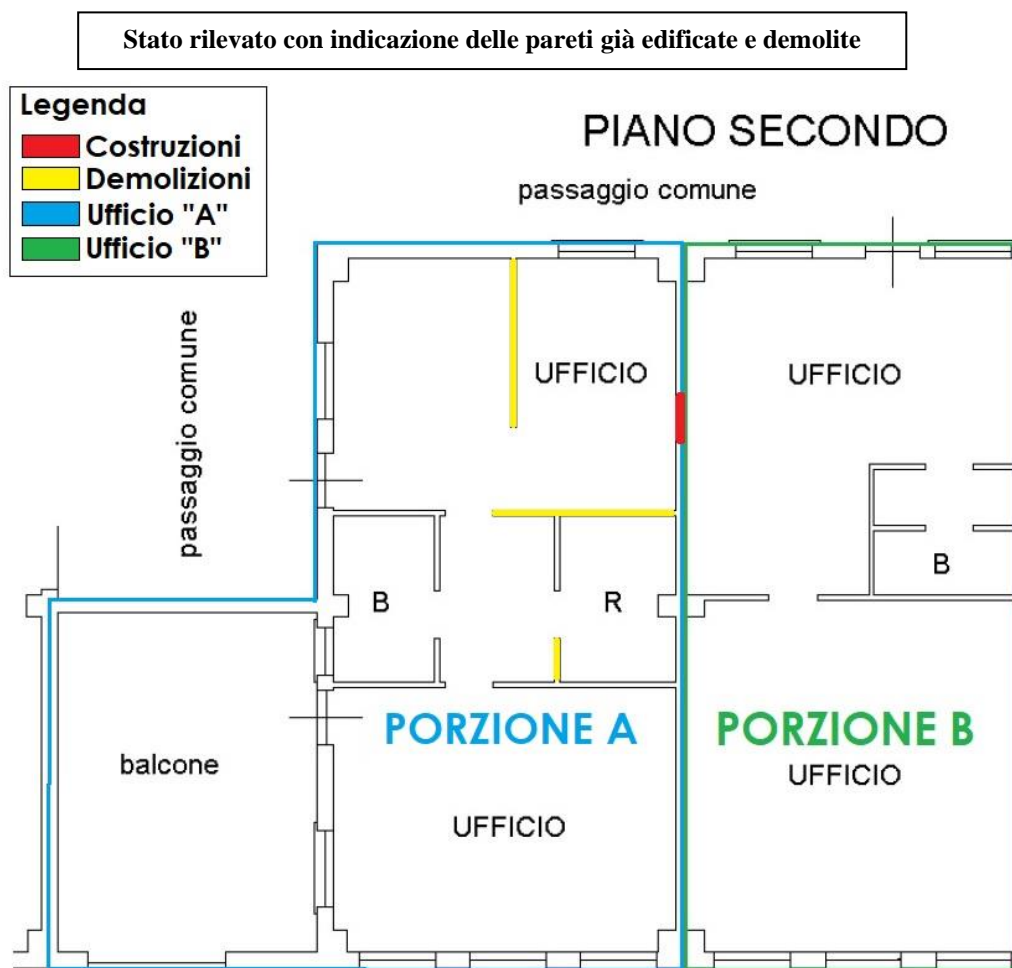
- Chiusura della porta di collegamento che metteva in comunicazione le due porzioni ad uso ufficio
- Demolizione delle tramezzature in cartongesso in una porzione del locale ufficio
Si osserva che a seguito della demolizione della parete del disimpegno, il servizio igienico non risulta correttamente disimpegnato come previsto dal regolamento d'igiene

Regolarizzazioni edilizie/catastali:

Al fine di eseguire la regolarizzazione edilizia e catastale, sarà necessario procedere con attività di carattere tecnico e amministrativo, oltre la realizzazione di opere edili per il ripristino dell'apertura del varco di collegamento tra le due porzioni immobiliari ad uso ufficio e la creazione del disimpegno del servizio igienico, come di seguito specificato:
