PERIZIA DI STIMA
del Dott. Arch. Vincenzo Falasca

Tribunale di Spoleto - Esecuzione Immobiliare N. 129/2022 R.G.E.

RELAZIONE DI CONSULENZA TECNICA

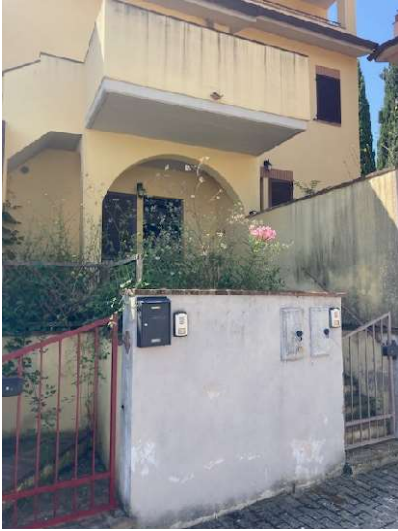
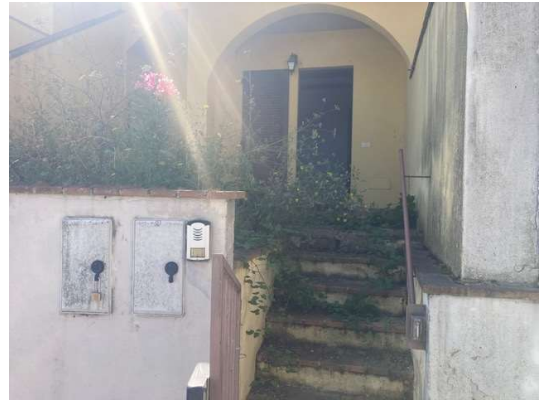
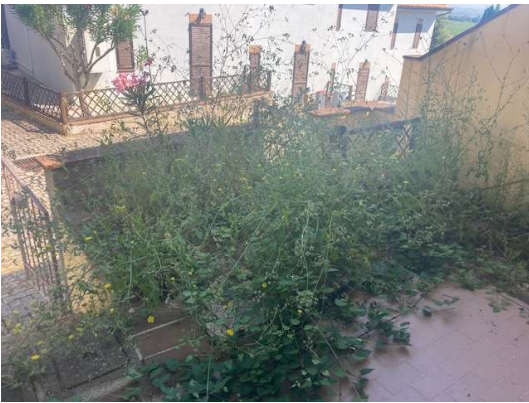
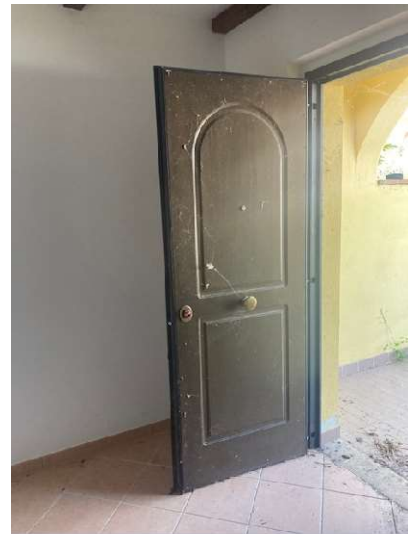
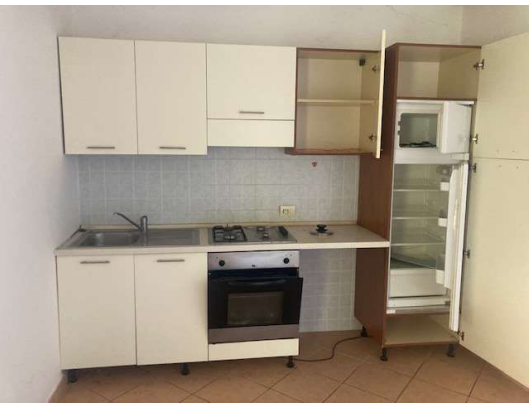
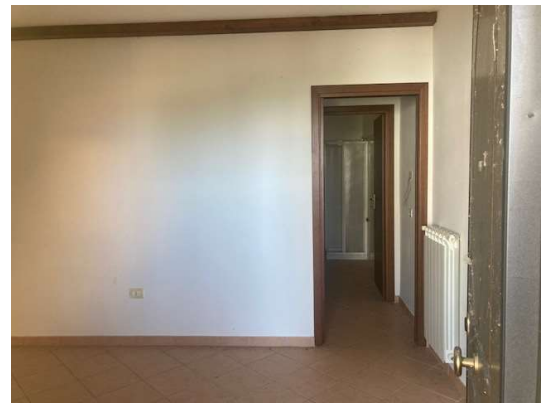
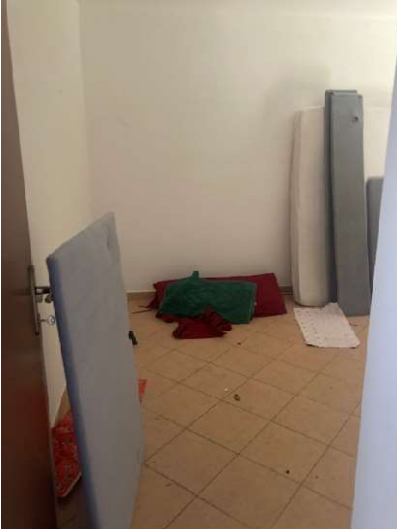
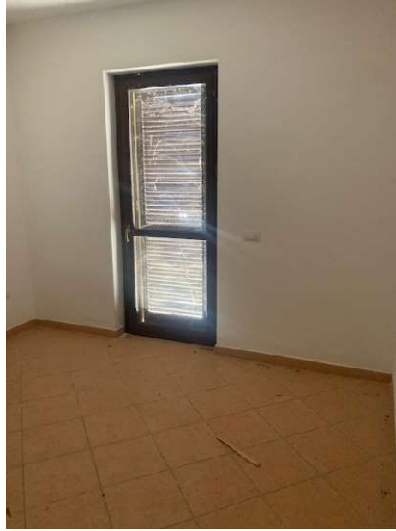
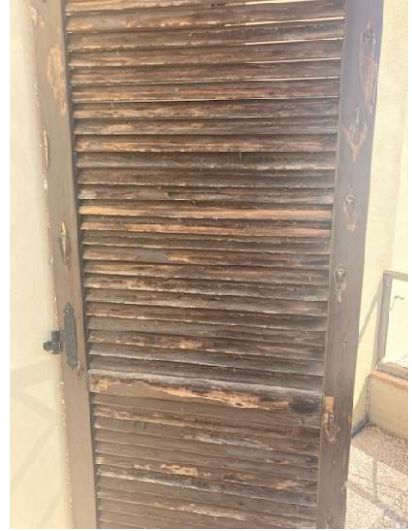
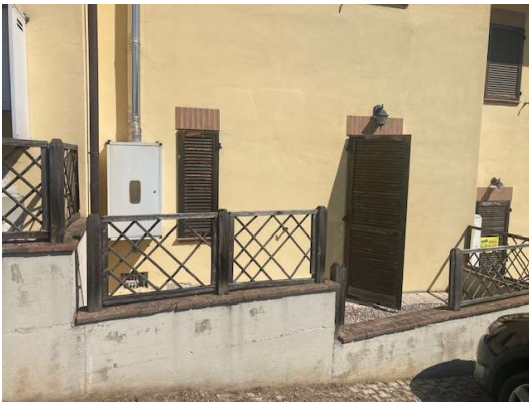
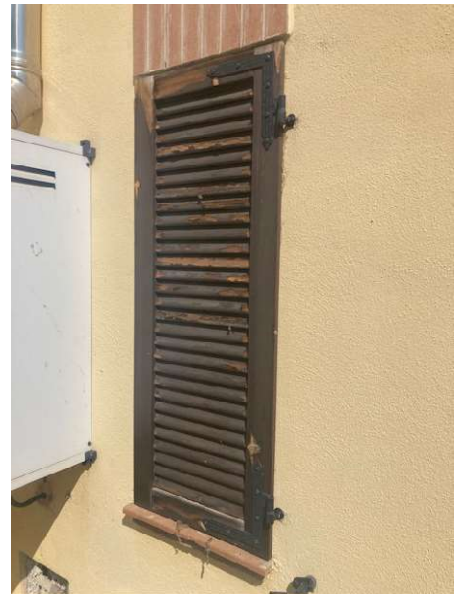
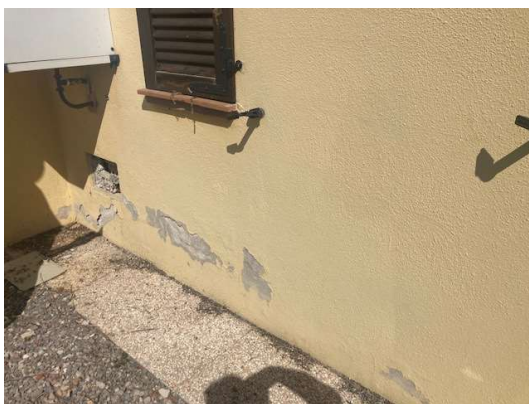
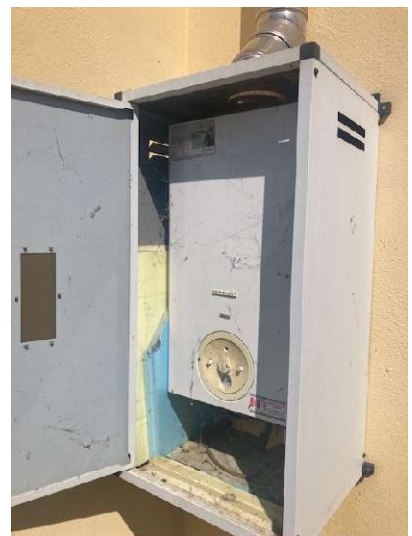
U.I. 1: Fg. 34 Part. 285 Sub. 2*(Ispezione del 10/07/2023)*

Gli ambienti interni non presentano particolari segni di degrado mentre all'esterno mostrano evidenti tracce di umidità di risalita, sia sulle pareti che sui muretti di confine.

Gli infissi esterni risultano fortemente degradati.

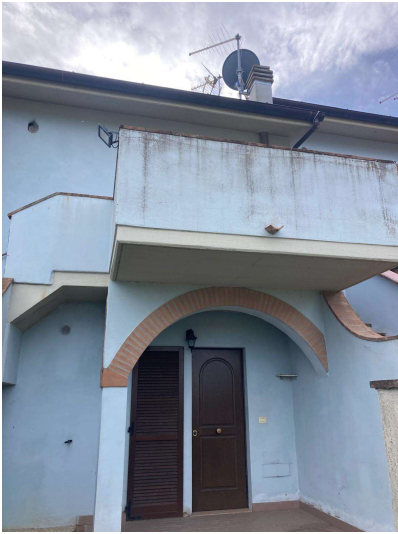
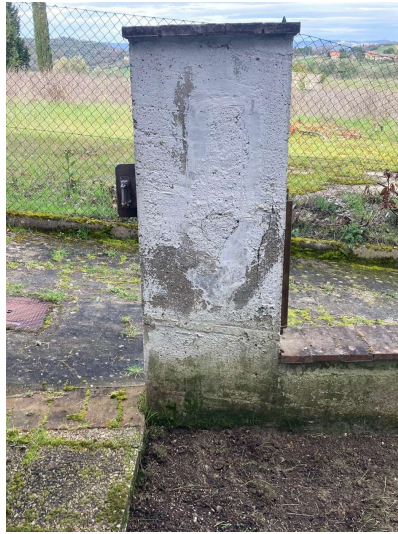
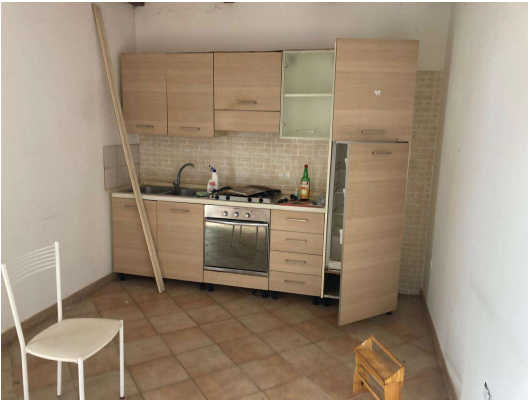
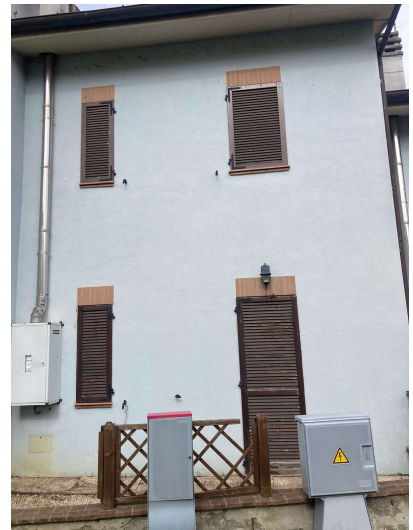
U.I. 2: Fg. 34 Part. 282 Sub. 3

Gli ambienti interni si presentano in buono stato di conservazione, ad eccezione di un paio di punti in cui si manifesta umidità di risalita. Esternamente si presenta in buono stato di conservazione ad eccezione dei muretti di confine fortemente degradati.

Gli infissi esterni si trovano in discreto stato di conservazione.

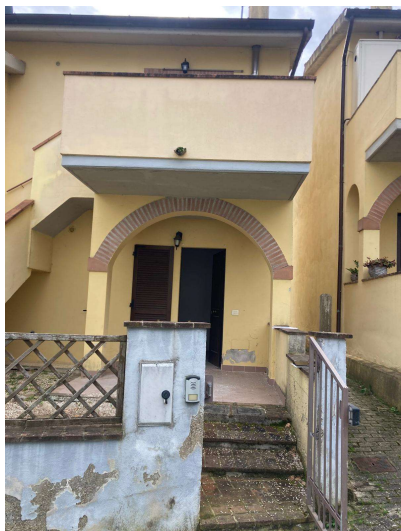
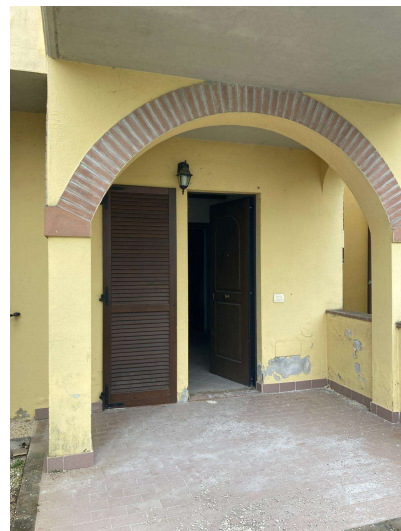
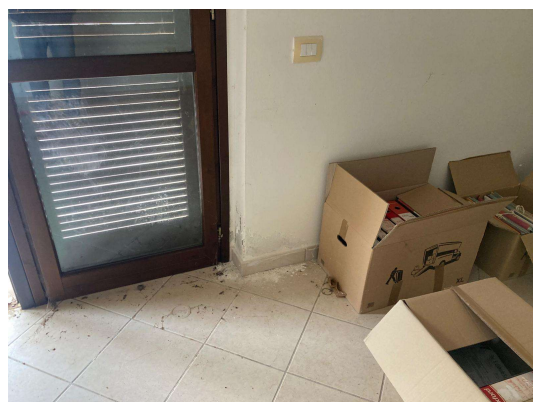
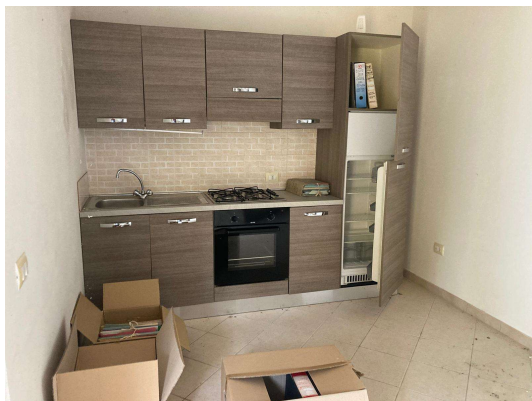
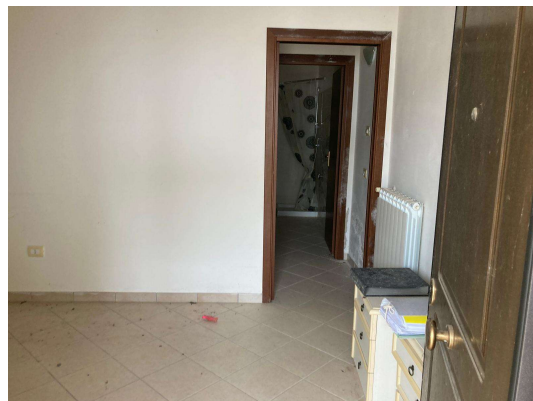
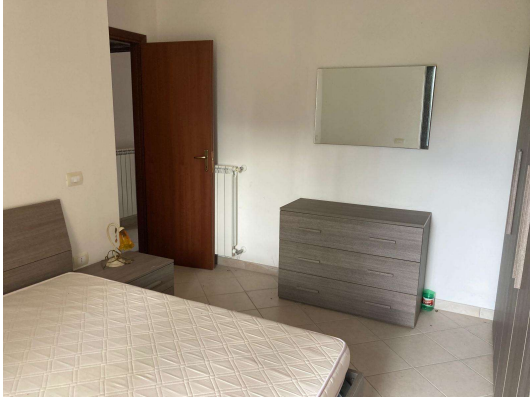
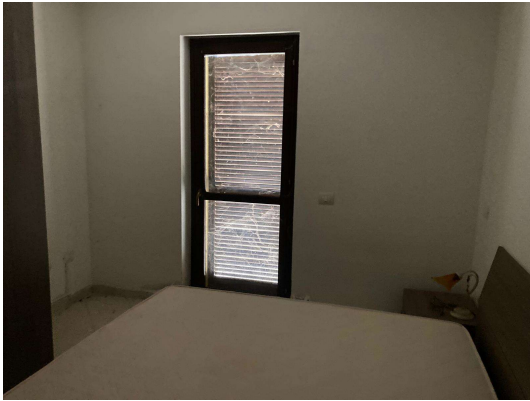
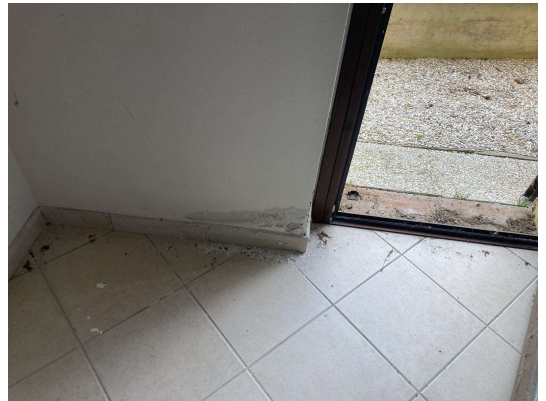
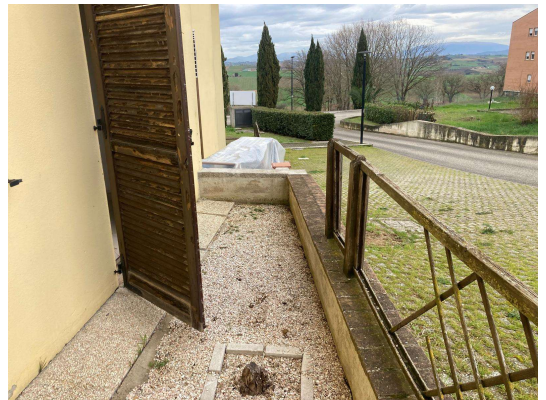
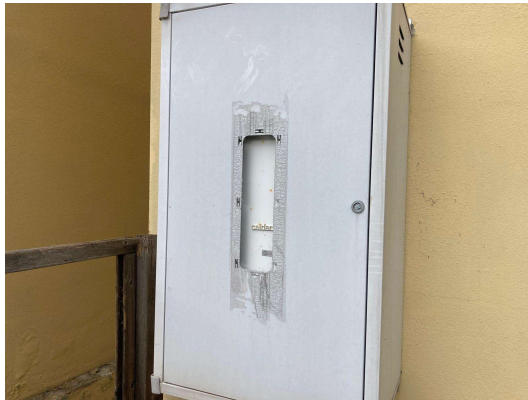
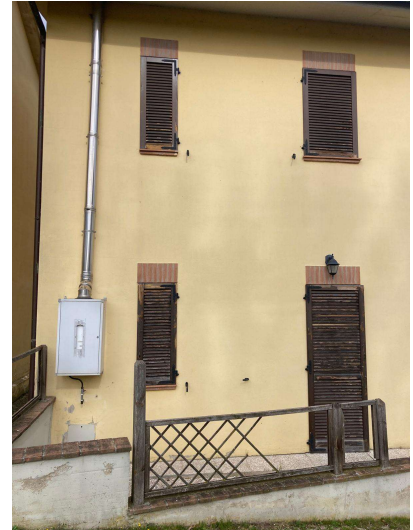
U.I. 3: Fg. 34 Part. 284 Sub. 3*(Ispezione del 27/02/2024)*

Sia all'esterno che all'interno sono presenti evidenti tracce di umidità di risalita presenti anche sui muretti di confine.

Gli infissi esterni risultano fortemente degradati.

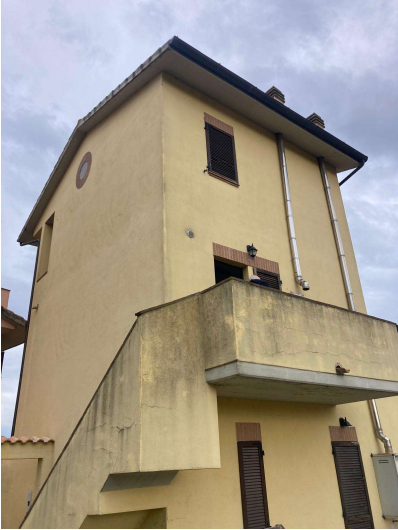
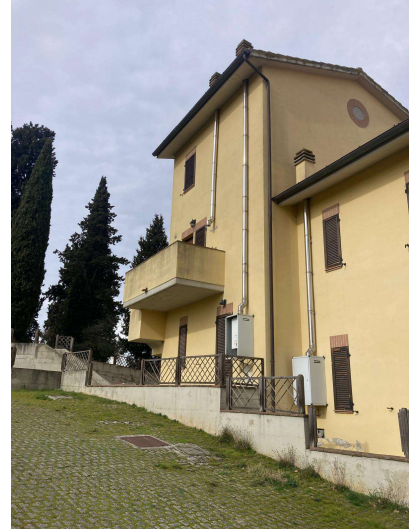
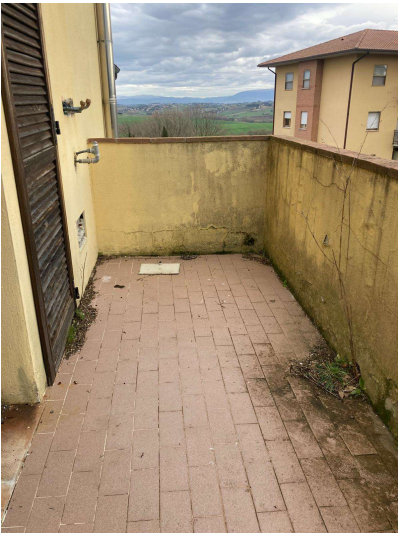
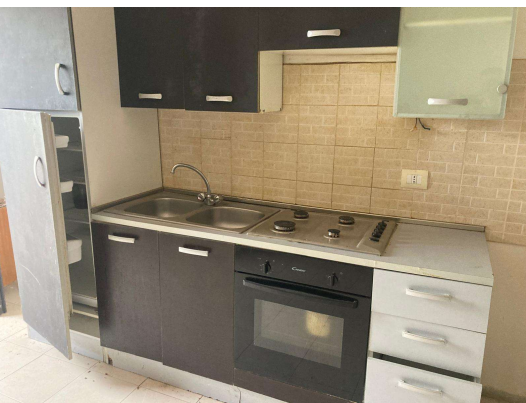
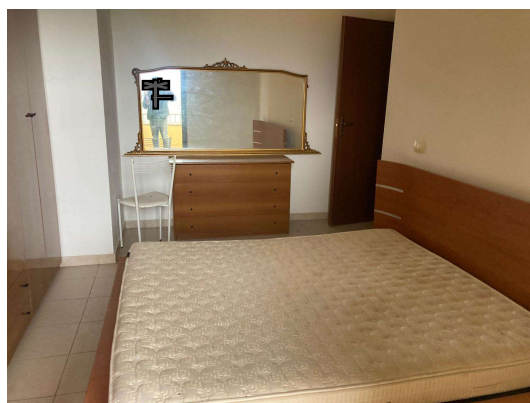
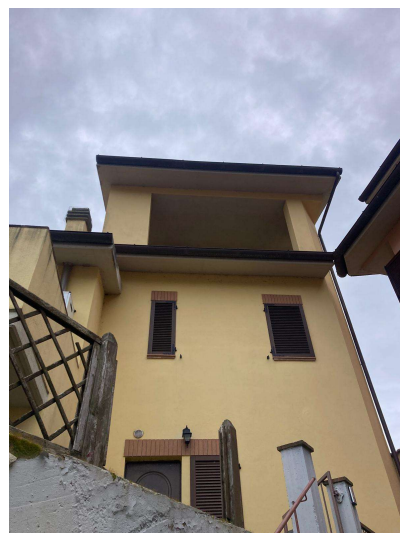
U.I. 4: Fg. 34 Part. 285 Sub. 6*(Ispezione del 27/02/2024)***PIANO TERRA**

In difformità da quanto riportato catastalmente, risulta demolito un tramezzo di separazione che catastalmente risultava definire una camera da letto matrimoniale.

In corrispondenza del vano scala interno sono presenti alcune tracce di umidità; anche il parapetto eterno in muratura del terrazzo presenta un ammaloramento diffuso.

Gli infissi esterni risultano in sufficiente stato di conservazione.

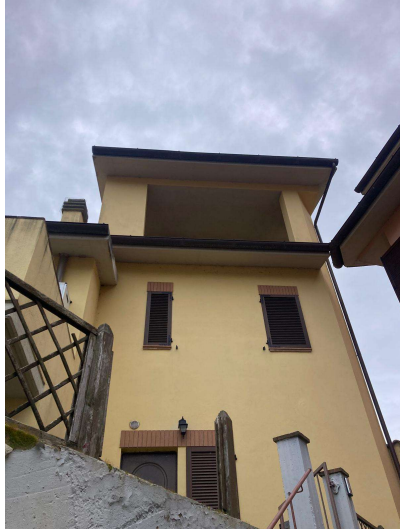
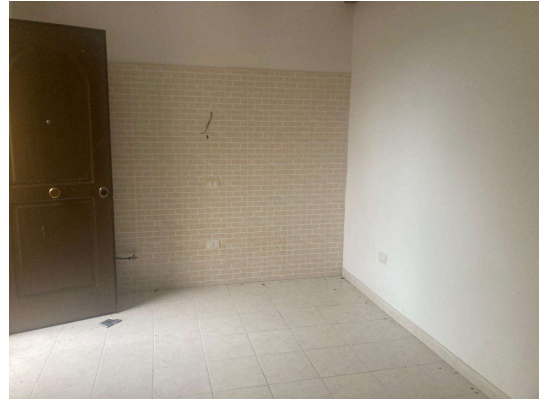
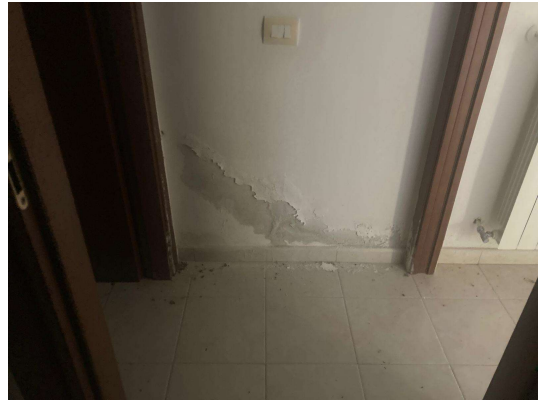
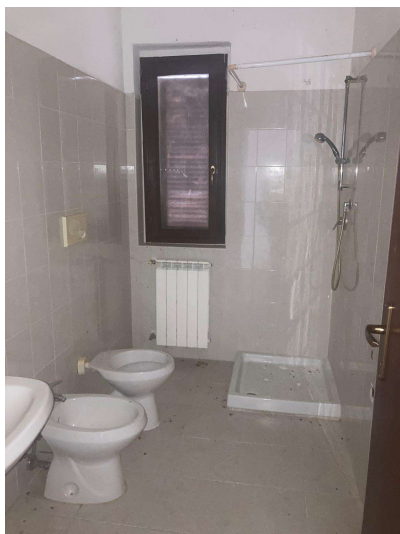
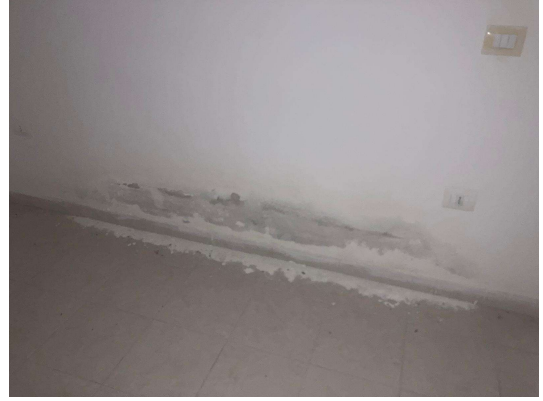
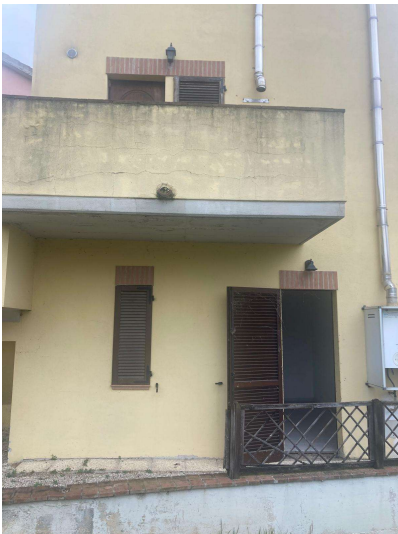
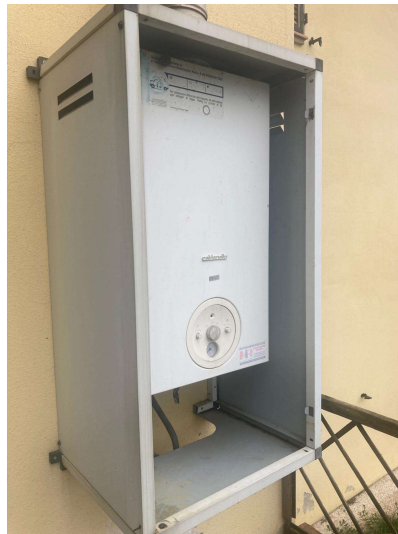
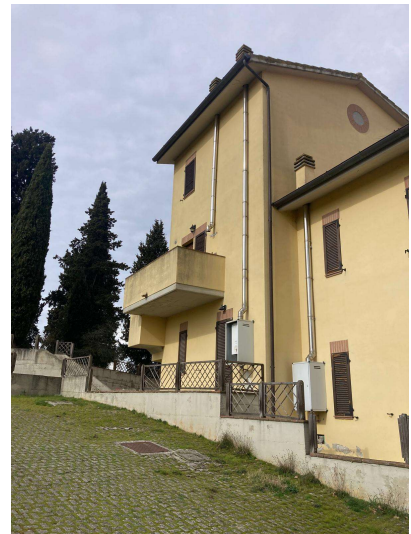
U.I. 5: Fg. 34 Part. 285 Sub. 3

Sia all'esterno che all'interno sono presenti evidenti tracce di umidità di risalita presenti anche sui muretti di confine.

Gli infissi esterni risultano degradati.
