TRIBUNALE ORDINARIO DI VITERBO

Esecuzione Immobiliare n°254/2019
ad istanza

CONSULENZA TECNICA D'UFFICIO

Piena proprietà di immobili siti in Viterbo (loc. Tobia) censiti al Catasto Fabbricati p.lla 138 sub 2 e p.lla 138 sub 3 del foglio 249.

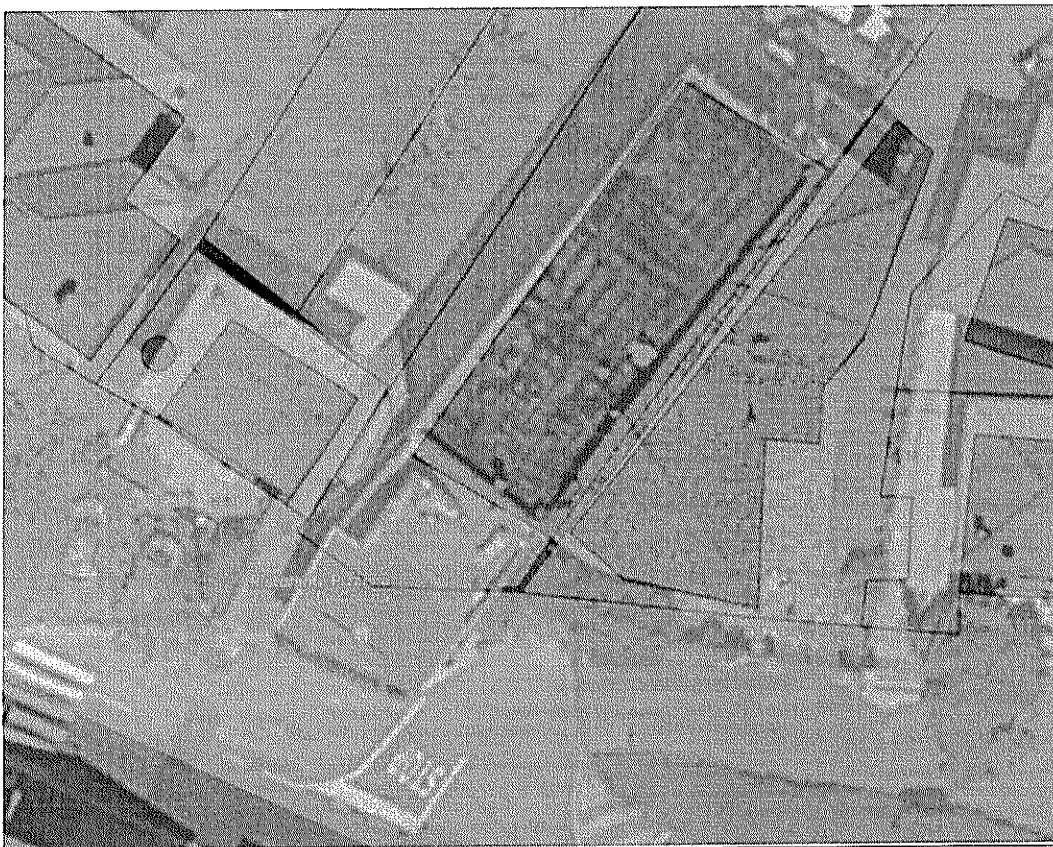
Sovrapposizione catastale e ortofoto

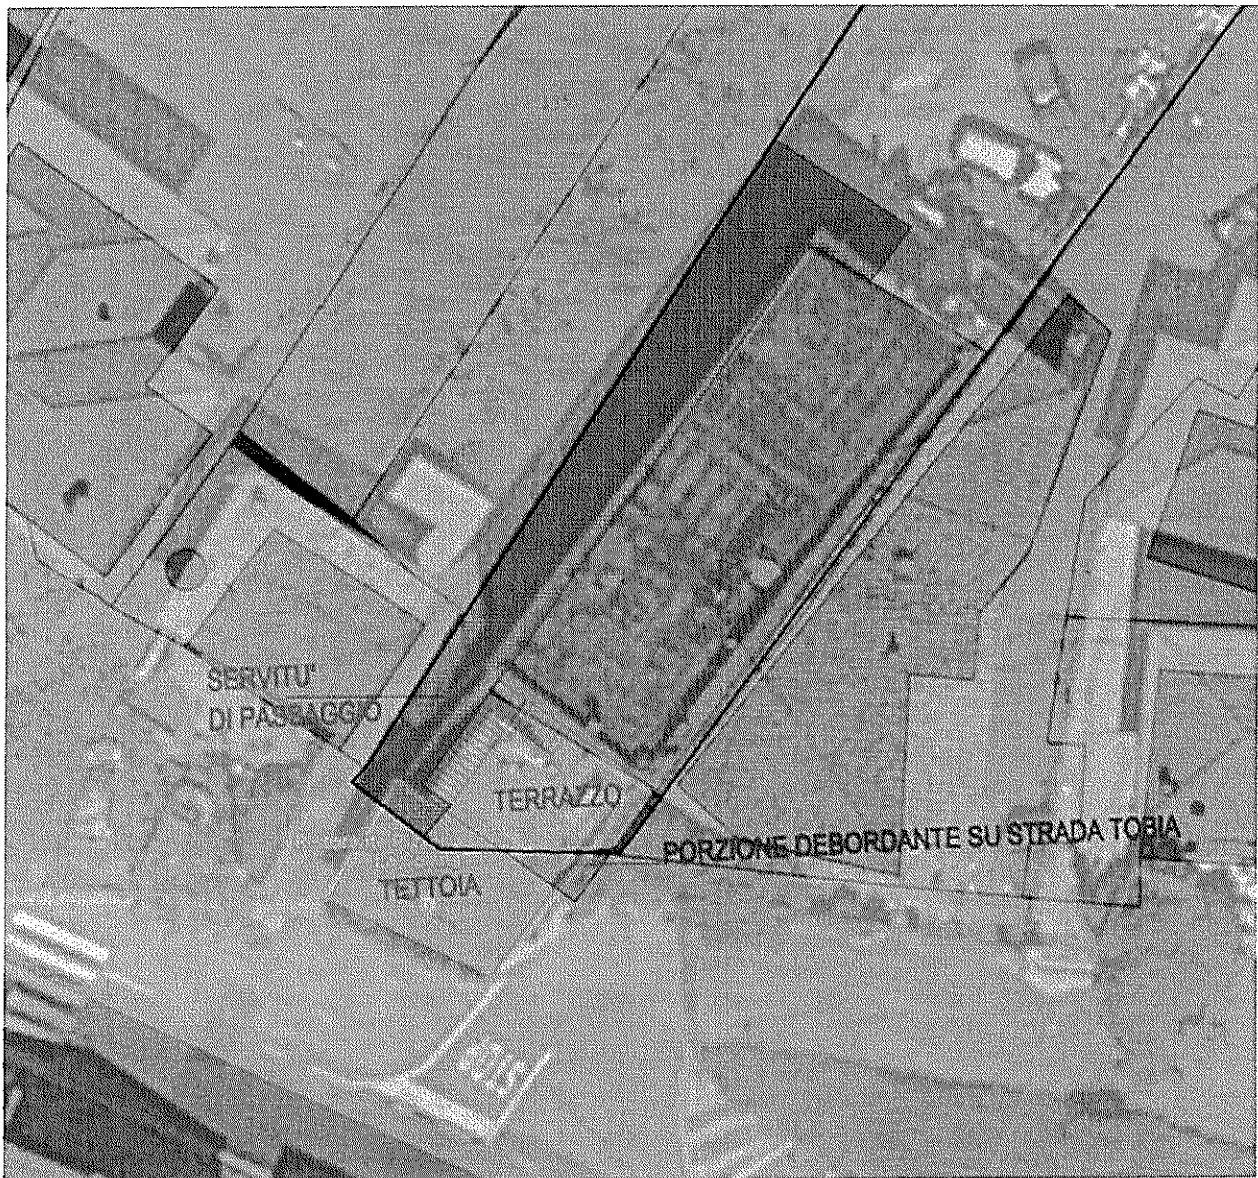
Indicazione di massima su sovrapposizione catastale e ortofoto della servitù di passaggio, della scala esterna di accesso alla p.la 138/3 (piano primo), dei confini del terreno p.la 138, della servitù di passaggio da costituire a favore delle p.lle 138/2 e 138/3, del posizionamento della tettoia, del terrazzo al piano primo facente parte della p.la 138/3.

In relazione alla servitù di passaggio a favore della p.la 138/3 (abitazione piano primo) si potrà costituire una servitù di passaggio pedonale, mentre in relazione alla servitù di passaggio a favore della p.la 138/2 si potrà costituire una servitù di passaggio carrabile.
