TRIBUNALE DI REGGIO CALABRIA

ELABORATO PERITALE

*Procedura esecutiva immobiliare n° 38/2023 R.G.Es. promossa da
Omissis contro Omissis*

Ubicazione via dei Mortillari n° 19 frazione Ferrito di Cannitello, Comune di Villa S.G.

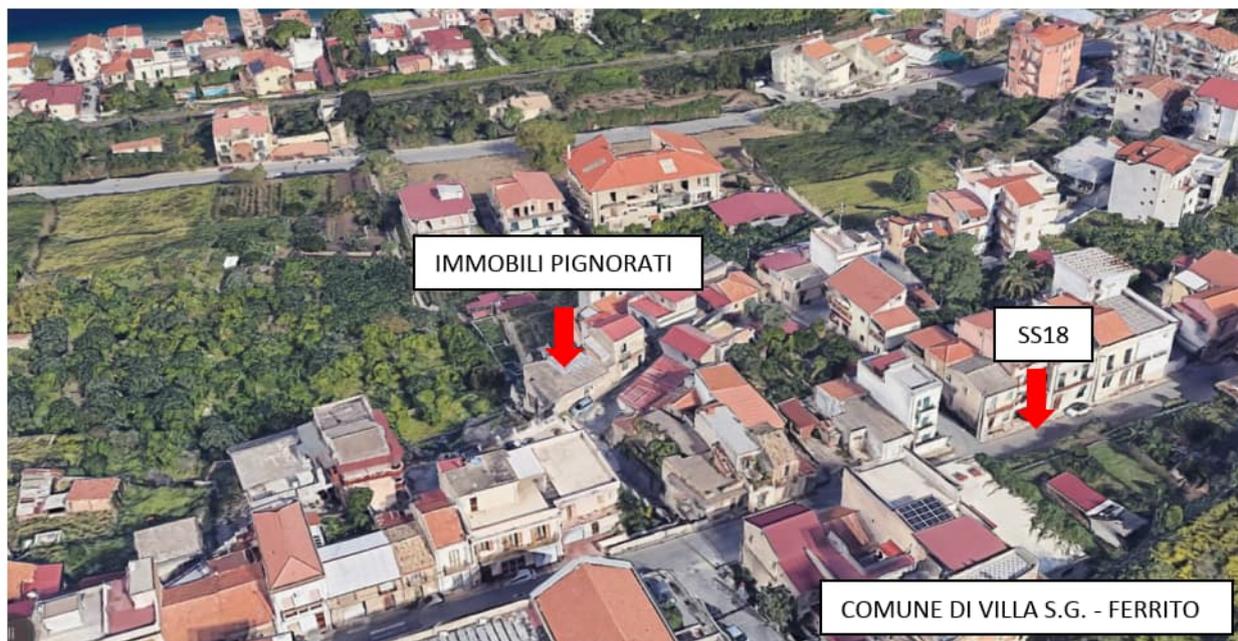
Vista generale dell'area dove sono collocati i beni pignorati.

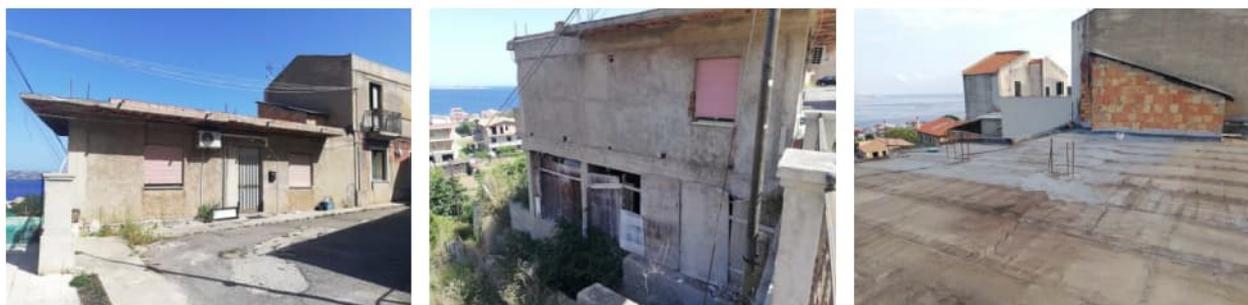
Il fabbricato, caratterizzato da uno schema planimetrico di forma irregolare, è composto da un piano fuori terra adibito ad abitazione e da un piccolo locale seminterrato adibito a cantina; il lastrico solare al piano superiore costituisce piano di copertura dell'abitazione. La particella pignorata è composta inoltre da un'area esterna (corte), di pertinenza del fabbricato, raggiungibile unicamente dall'interno dell'abitazione.

Vista dei beni pignorati: sub 3 abitazione, sub 4 lastrico solare (riproduzione completa in All.03).

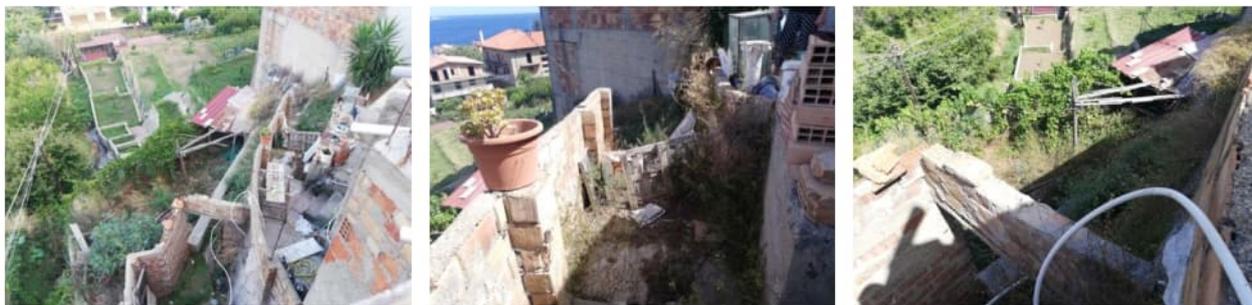
L'area esterna attualmente nella disponibilità degli esecutati è collocata a nord del fabbricato e si sviluppa su un terreno scosceso di circa 120,00 mq, terrazzato con muri di calcestruzzo, che raggiunge un dislivello di circa 5,00 m rispetto alla quota dell'abitazione.

Vista dell'area esterna comune ad entrambi i beni pignorati (riproduzione completa in All.03).

L'area risulta attualmente inaccessibile in quanto interessata dalla presenza di folta vegetazione, dall'accumulo disordinato di materiali di vario genere e consistenza nonché dalla presenza di due piccoli manufatti: uno di circa 10,00 mq, realizzato a ridosso del fabbricato, costituito da una muratura di mattoni priva di tetto ed uno di circa 8,00 mq, sul confine nord con la particella 588, costituito da una copertura di lamiera grossolanamente assemblate su elementi lignei (foto n° [17](#), [18](#)).

Le costruzioni in oggetto, risultate abusive in quanto realizzate in assenza dei necessari titoli autorizzativi, dovranno essere demolite dal nuovo acquirente successivamente alla vendita, in conformità a quanto previsto dalla normativa vigente.

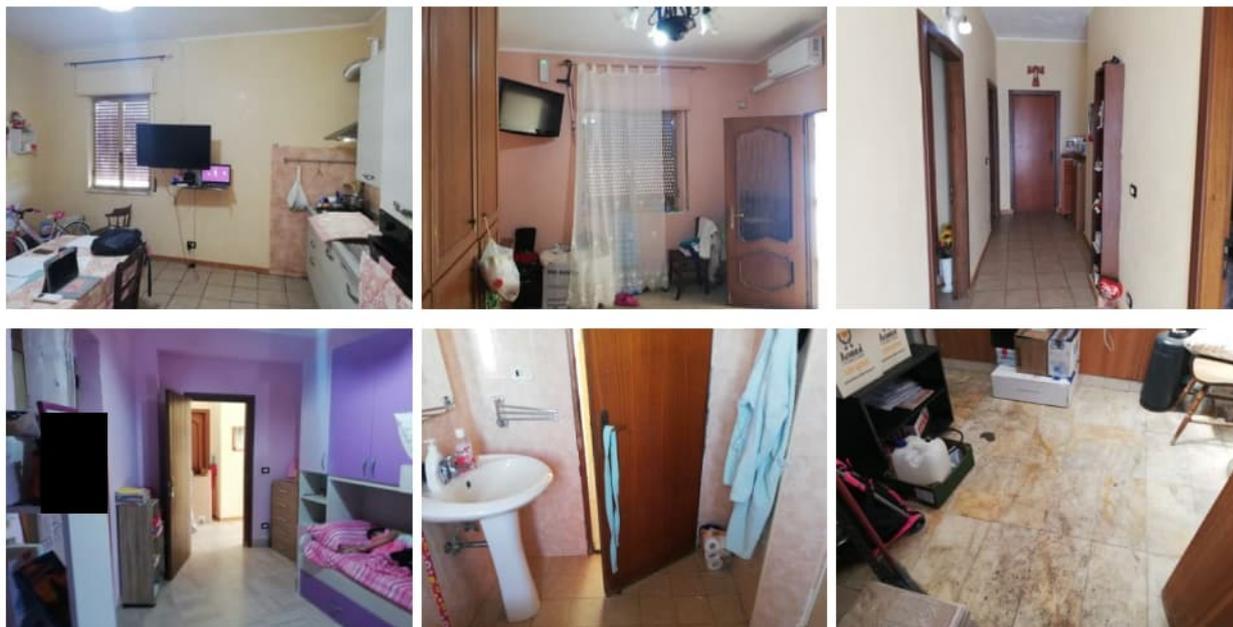
Il servizio igienico, pavimentato e rivestito sino all'altezza di 2,20 m circa con mattonelle di gress porcellanato di colore rosa, risulta completo di lavabo, vaso, bidet e doccia perfettamente funzionanti (foto n° [30](#), [31](#), [32](#), [33](#)).

Vista di alcuni locali interni che compongono l'abitazione (riproduzione completa in All.03b).

Le porte interne dei vari ambienti risultano di vecchia fattura e sono in legno tamburato di color marrone, con vetro sopra luce nella camera da letto (ambiente 3); la sola porta della cucina, di recente installazione, risulta di buona fattura e realizzata in legno con intarsi di vetro.

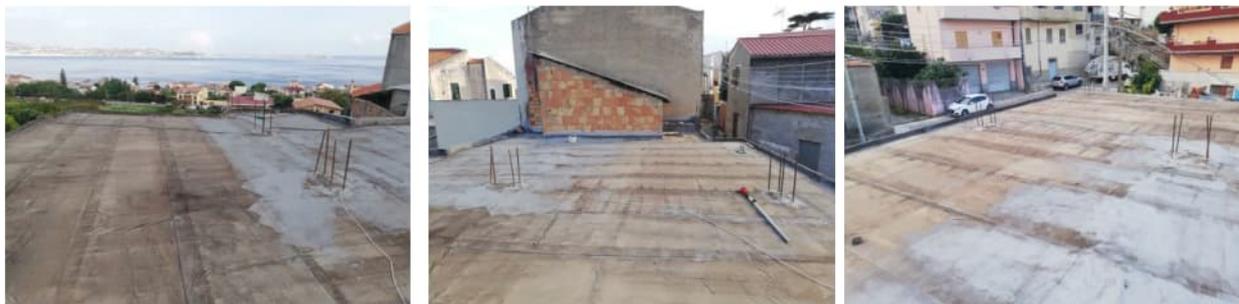
Il perimetro lungo i tre lati risulta privo di qualsiasi protezione verso l'esterno; sul solo lato est il lastrico risulta parzialmente protetto dal fabbricato confinante di due piani f.t. costruito in aderenza.

Il bene risulta attualmente inaccessibile a seguito della chiusura del vano d'ingresso alla scala condominiale (sub 2), originariamente collocato lungo il prospetto principale del fabbricato, che dal piano terra conduceva al piano primo.

Vista del lastrico solare (riproduzione completa in All.03b).
