TRIBUNALE DI PALERMO

- Esecuzione immobiliare: n.R.g.e. 696/17
- Creditore procedente: SPV Project1904 S.r.l
- Difeso da: Avv.to M. Pesenti
-Debitore: ■■■■■■ e ■■■■■■
- Giudice: Dott. A. Lupo
- Esperto Stimatore: Arch. Alessandra Bajardi
- Custode Giudiziario: Dott. Alessandro D'Avenia

RELAZIONE DI CONSULENZA TECNICA

Appartamento sito in Palermo via Domenico Cimarosa n. 12, palazzina “B” al primo piano a sinistra salendo la scala B (seconda porta a sinistra uscendo dall’ascensore), interno 2, composto da tre vani, cucina, wc bagno, ingresso e corridoio. È di pertinenza dell’unità immobiliare la cantina ubicata al piano terra, interno 2, composta di un solo vano. Il tutto riportato in catasto al foglio 50, particella 568, subalterno 3, categoria A/3

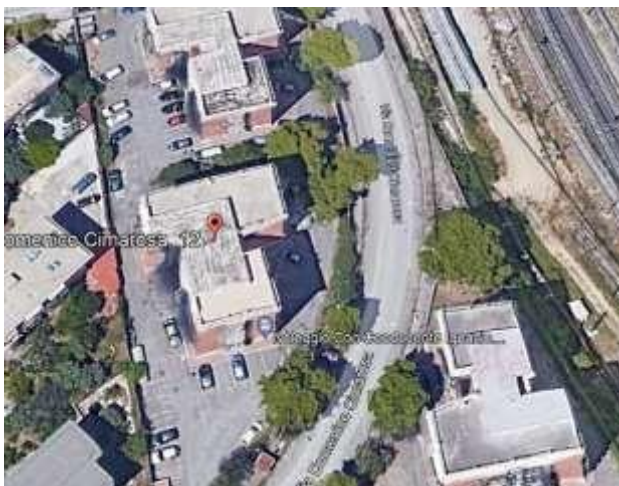
L’immobile fa parte di un fabbricato denominato scala “B”, costruito alla fine anni sessanta in struttura di c.a., composto da 7

elevazioni f.t., Tale fabbricato è posto all’interno di un complesso condominiale dotato di aree libere di pertinenza, con accesso da cancello metallico pedonale e/o carrabile contrassegnato al civico 12 della via Cimarosa.

Lo stato di conservazione dei prospetti del fabbricato si presenta discreto, così come si presentano in discreto stato di conservazione le parti comuni interne del fabbricato. Il sistema di risalita ai piani è garantito da 1 ascensore. Il complesso condominiale non è provvisto di servizio di portierato.

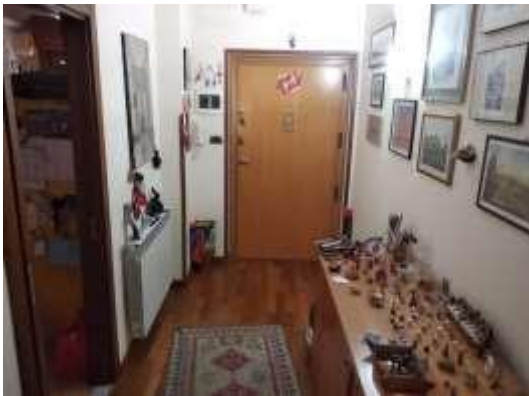
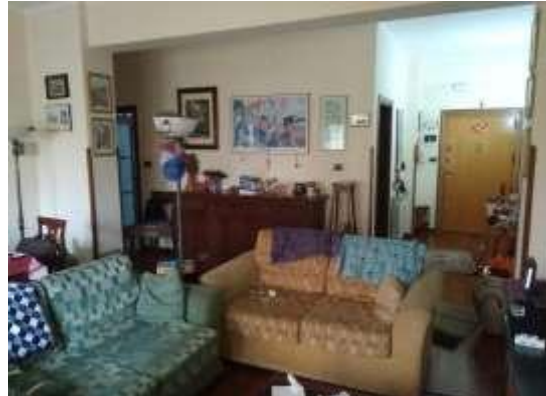
Lo stato di conservazione dell'appartamento risulta discreto.

Le finiture in genere sono caratterizzate da: pavimentazioni in parquet, pareti con finitura ad intonaco civile e tinteggiatura. Le porte interne sono in legno tamburato, gli infissi esterni sono in

PVC/legno vetro, dotati di avvolgibili. Per ciò che riguarda gli impianti l'immobile presenta impianto a gas, idrico e di scarico collegati alle reti municipali, impianto elettrico non dotato di certificazione, impianto di riscaldamento autonomo. In alcuni vani sono presenti pompe di calore per il riscaldamento e/o raffrescamento dell'aria.
